# 潮阳贵屿[REDACTED]制品厂“3·6” 一般物体打击事故调查报告

2025年3月6日16时许，汕头市潮阳区贵屿[REDACTED]制品厂（个体工商户）发生一起货物倒塌造成人员胸腹部受压致机械性窒息死亡的事故，造成1人死亡，直接经济损失人民币95万元。

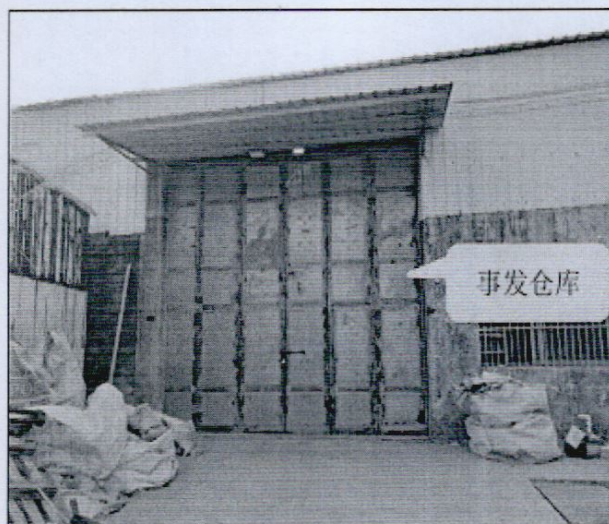
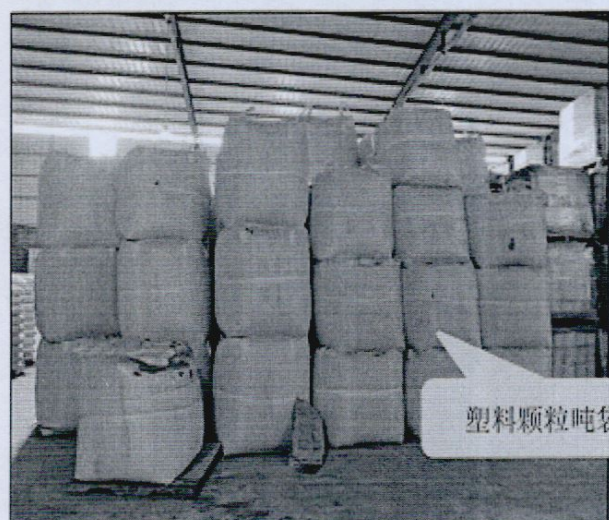
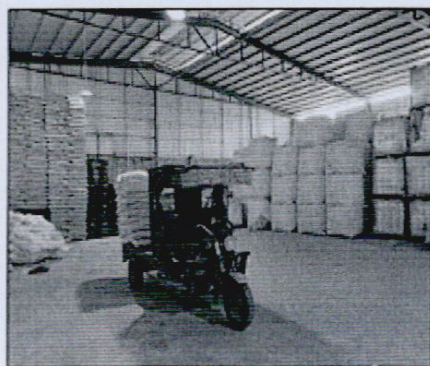
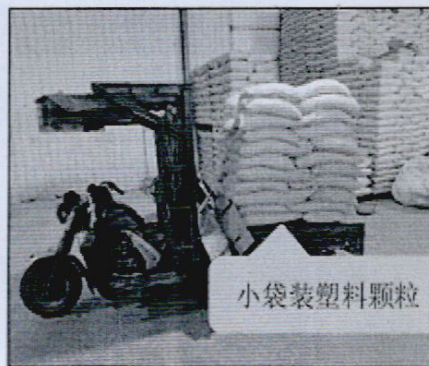
图1 事发仓库内部情况

本次事故位置位于潮阳区贵屿镇龙港社区西片区“娇莲山”的一处临时仓库的西北面靠墙壁区域，该仓库为龙港社区所有，仓库为单层结构，四周设置砖墙和钢结构屋顶，事故发生时主要用于堆放塑料颗粒堆垛、散装袋切片、粗纱和其他物品。其中塑料颗粒堆垛存放面积约  $60\text{m}^2$ ，堆放层数为 4 层，高度在 4 米-4.4 米，不同规格的塑料颗粒吨袋重量不一样。死者当天驾驶的三轮摩托车仍停放在仓库内，车厢装着小袋装的塑料颗粒（每袋约 25 公斤，为死者搬运的货物）。

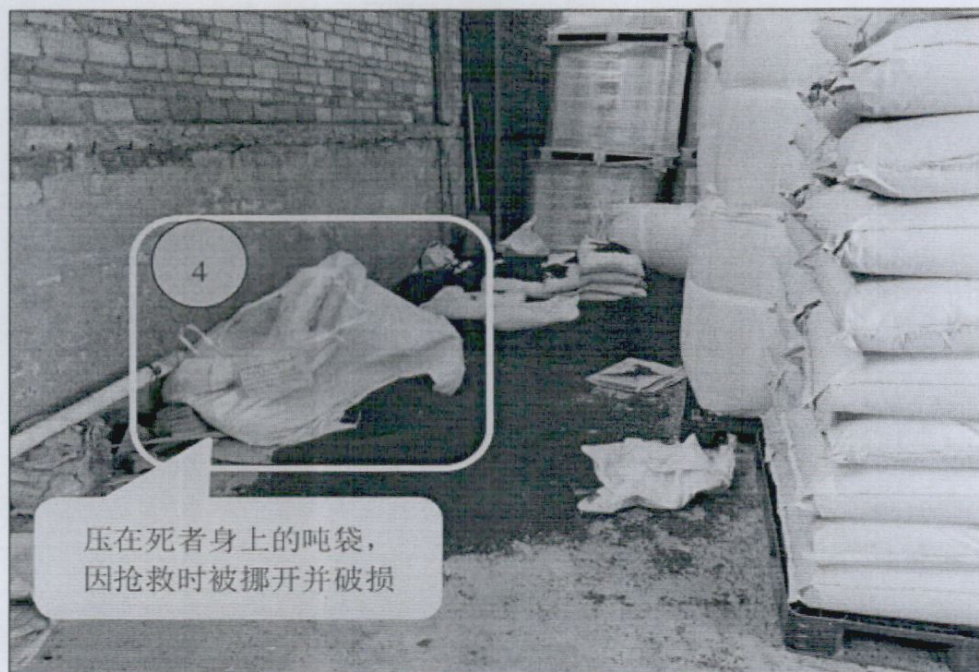
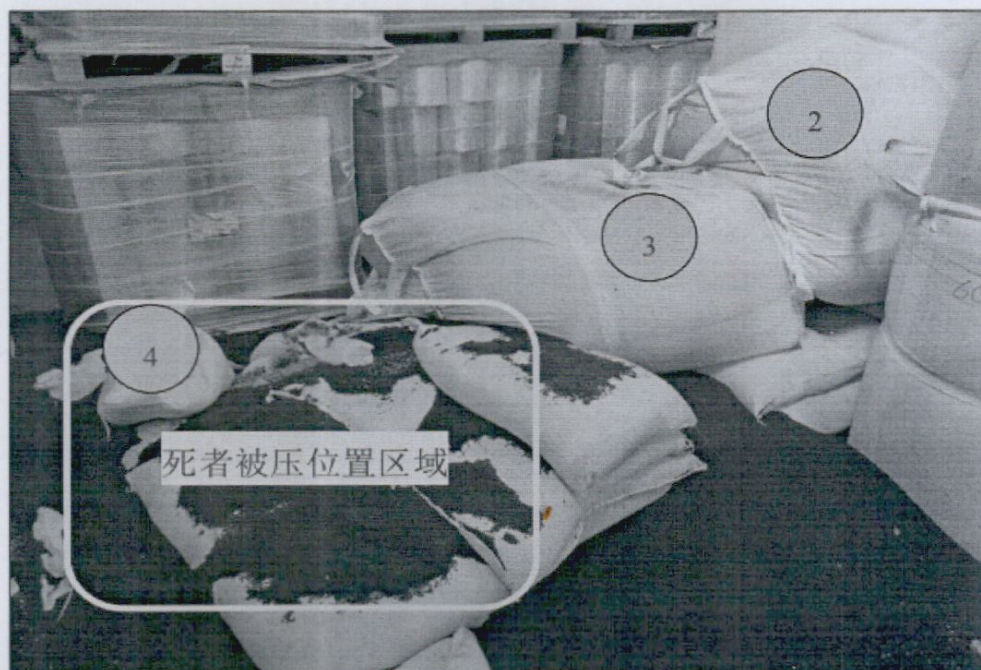
图 2 倒塌的吨袋情况（序号表示层数）

倒塌压覆在刘孝（死者）身上的塑料颗粒吨袋，之前现场抢救时已被挪开并呈破损状态，地面散落大量黑色塑料颗粒，吨袋上面标识显示其重量为 1000kg，附近有 2 个倒塌的吨袋。

工人刘[ ]孝自身安全意识不够，未掌握本职工作所需的安全生产知识，未落实货主的双人作业要求，对作业现场风险预判不足，事故预防和应急处理能力不足，搬离外侧小袋装货物后，相邻吨包因失去支撑倒塌，躲避不及时被倒塌的货物砸中，因单人作业导致抢救不及时，是事故发生的直接原因。

(一)汕头市潮阳区贵屿[ ]制品厂的个人经营投资人彭[ ]生要深刻吸取教训，举一反三，进一步落实企业安全生产主体责任，保证安全生产所必需的资金投入，加强对员工的安全生产教育培训，提高员工的安全防范意识，保证从业人员具备必要的安全生产知识，加强作业现场安全管理，定期组织隐患排查治理，严防类似事故发生。
