# 澄海区凤翔街道“7·11”触电伤害一般 事故调查报告

澄海区凤翔街道“7·11”触电伤害一般事故调查组

2026年9月18日

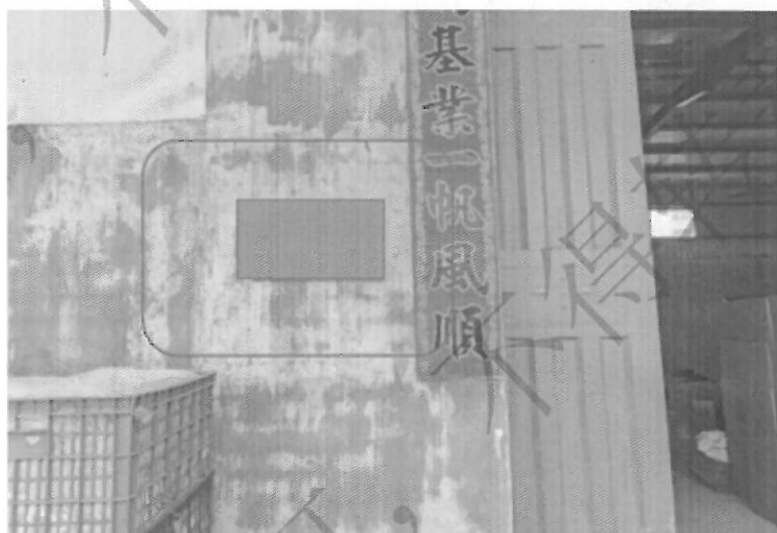
构建筑物。生产车间主要包括原料堆放区域、注塑机生产区域和办公区域。其中，原料堆放区域位于生产车间南部；注塑机生产区域位于生产车间北部；办公区域位于生产车间东部。注塑机生产区域共设有十二台注塑机，事发现场为编号第五号注塑机所在区域，注塑机旁边放置铁制接料托盘、粉碎机配套设施。（见图 1、图 2、图 3）。

图 1 事发生产车间

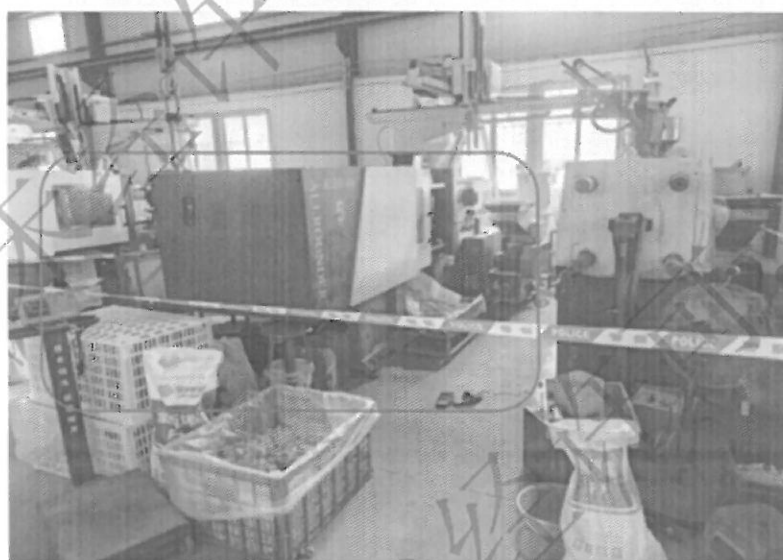
图 2 注塑机位置

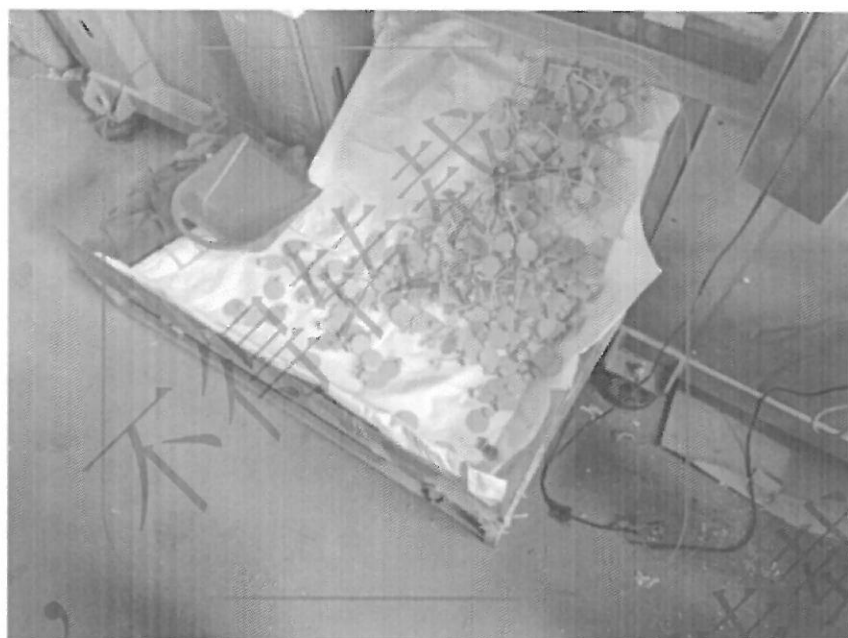
图 3 注塑机旁边放置的铁制接料托盘

凌晨1时32分50秒，王也某某走到5号注塑机旁，打开注塑机防护门，5号注塑机上安装的磁吸式照明灯此前因插头损坏已由王某某驳接其他插头，驳接部位已出现破损，破损处接触5号注塑机旁的铁制接料托盘使其带电。监控中王也某某小腿紧靠5号注塑机旁的铁制接料托盘，身体前倾，当手与注塑机接触形成回路时，造成触电。

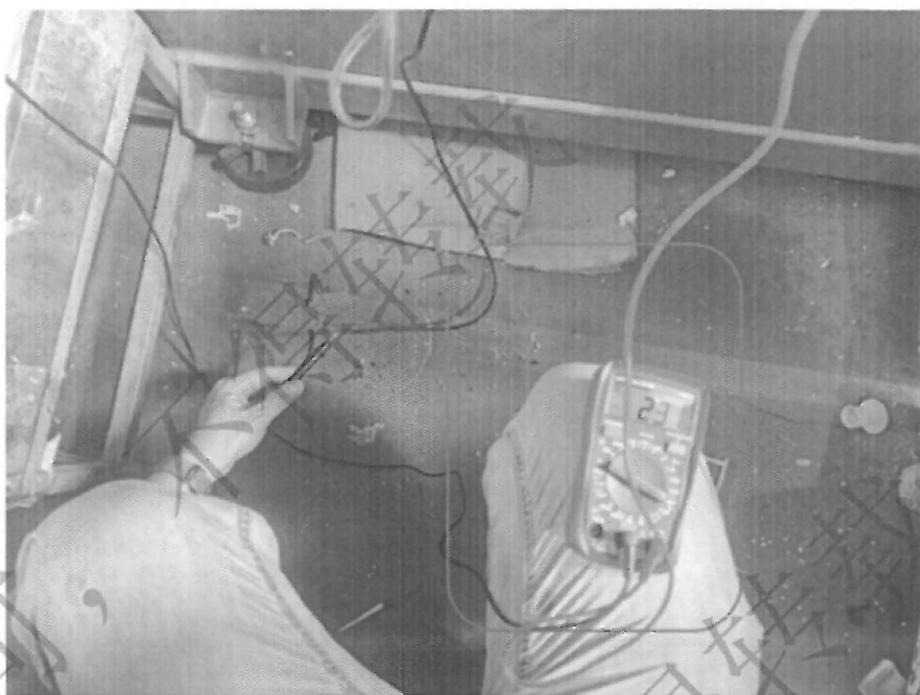
(1)经专家现场勘察,本次事故涉事漏电设备为该公司5号注塑机上安装的磁吸式照明灯(厂内惯称“机床灯”)。技术专家采用万用表对该公司5号注塑机三相电源对地电阻测量,对地绝缘完好;5号注塑机通电后测量注塑机三相对地电压均为230V,相间电压均为385V,5号注塑机不存在漏电现象。采用万用表对5号注塑机上磁吸式照明灯电源线路破损处测量,电压为231V,电源线破损处存在带电现象。(详见图4)

(2)涉事磁吸式照明灯功率15W,电压:220V,该灯具电源线路采用橡皮套电缆线,长度约1.3m,电源线路随意放置在地上,且有一段橡皮套已缺失,线路中间有接头,接头处采用绝缘胶布包扎,电源线个别处有破损现象。勘察情况见图4所示。

(3)涉事磁吸式照明灯为陈某某于2026年2月26日从拼多多购物平台购买,功率为15W,后涉事灯具被安装在该公司注塑车间5号注塑机上。5月份前后,因涉事磁吸式照明灯具的插头被工人损坏,王某某从其他同款照明灯具上剪下完好的插头和电线,在未取得电工特种作业操作资格证的情况下,擅自剪开涉事磁吸式照明灯的原有线路,自行驳接其他插头,驳接部位仅用黑胶布简单缠绕,未按规定做防护处理。

图4 磁吸式照明灯电源线路破损处测量

电源线路，自行接驳插头，驳接部位仅用黑胶布简单缠绕，未按规范做防护处理，导致5号注塑机上磁吸式照明灯驳接部位绝缘防护失效出现漏电，该破损处接触铁制接料托盘后使其带电，死者裸露小腿接触带电铁制接料托盘，当手与注塑机接触形成回路，造成触电死亡。王某某的上述行为是造成本次事故发生的直接原因。

\*\*\*\*公司要切实压实企业安全生产主体责任，公司的法定代表人、主要负责人需履职尽责，全面制定安全生产责任制细化至各岗位各环节，定期研判风险、解决安全管理难题，杜绝责任悬空。建立安全培训体系，在做好岗前教育培训基础上，增设安全管理制度、隐患识别、违规操作危害及应急处置等内容，加强对从业人员的安全生产教育培训，掌握本职工作所需的安全生产知识、技能和预防、应急能力，定期检查岗位员工落实情况，强化员工安全意识，从源头遏制习惯性违规操作。健全隐患排查治理闭环机制，扩大排查范围、增加作业人员操作行为巡查频次，对违规操作严格落实全流程管控，建立隐患台账并明确整改责任与时限，确保隐患动态清零。应加强临时用电管理，临时电缆线路不得随意放置在地面上，不得直接敷设在金属构件上。配电箱箱体应接地，箱框与箱门应跨接，配电箱显眼位置应粘贴“防止触电”等安全警示标识。完善相关设

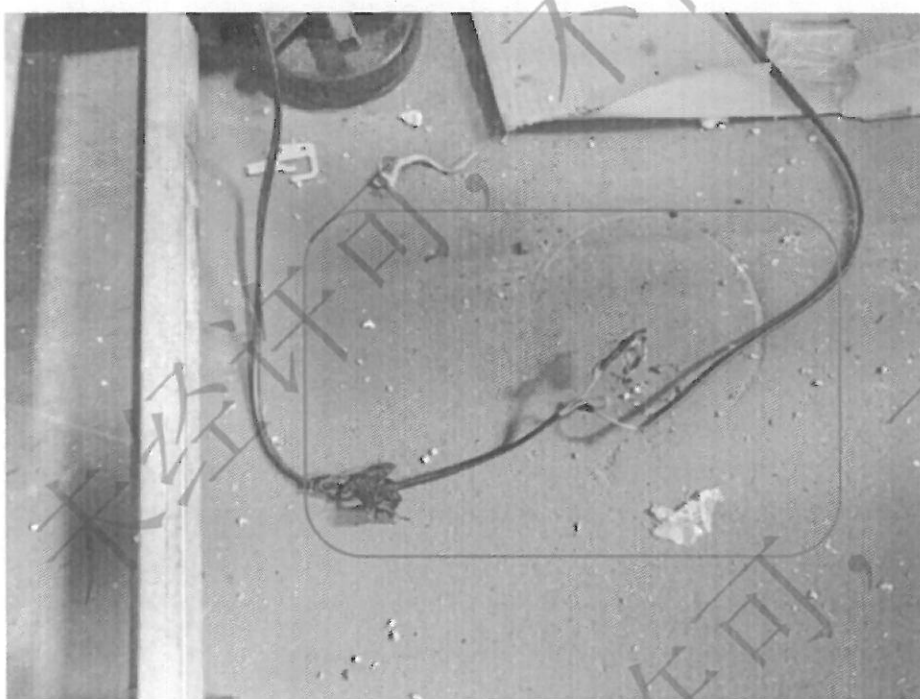
图5 磁吸式照明灯电源线有破损现象

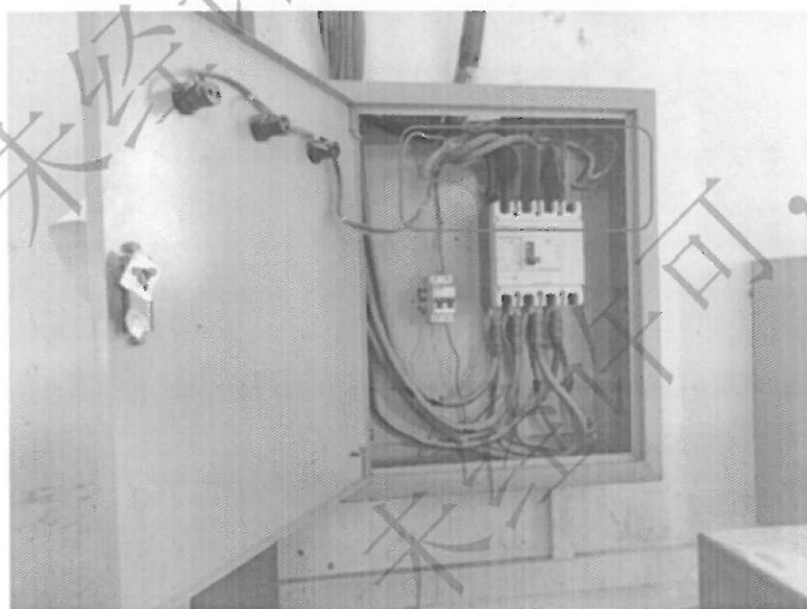
1. 该公司注塑车间的用电由 380V 市政供电网供给，通过电缆引至设于生产车间总配电箱，并通过总配电箱空气开关引至车间各分配电箱为各用电设备供电。生产车间供电方式采用三相四线制供电，接地采用 TN-C 接地方式，总配电箱及各分配电箱箱体均没有接地，箱体与箱门没有跨接。（详见图 6、图 7）

图 6 生产车间设置的总配电箱

2.生产车间各配电箱多数没有粘贴“防止触电”等警示标识，生产车间内没有悬挂或粘贴安全管理制度、安全操作规程及相关安全警示标识。

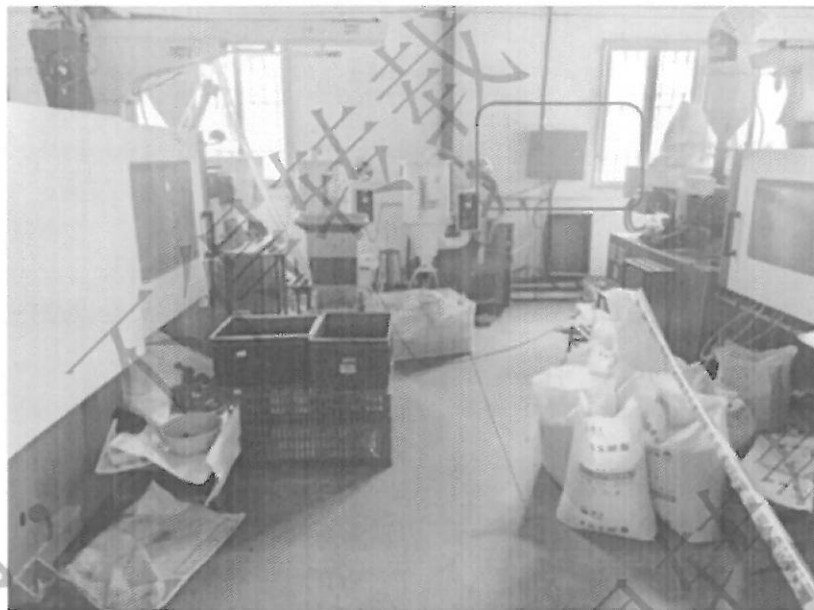
图 7 生产车间设置的一处分配电箱

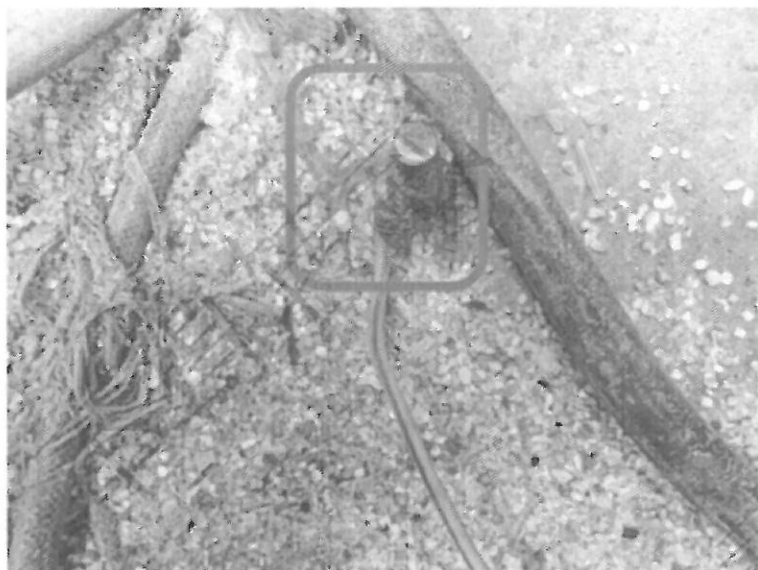
3.生产车间每一台注塑机靠墙位置均采用一根 $\phi 10$ 圆钢垂直埋设做接地极，通过6mm接地软线与注塑机框架地脚螺栓连接做接地，接地线与圆钢接地体及注塑机框架固定螺栓均采用缠绕方式连接。（详见图8、图9）

图 8 注塑机设置的接地板

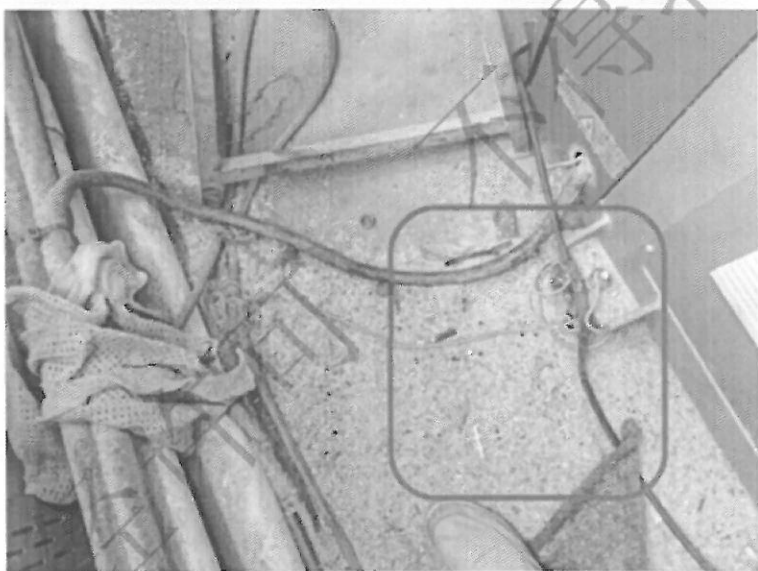
图 9 接地线采用缠绕方式连接

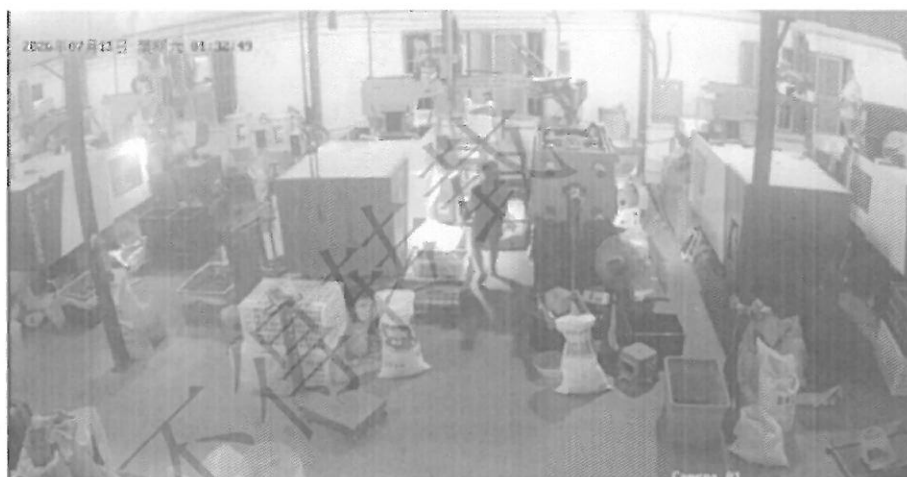
图 10 死者走到 5 号注塑机旁

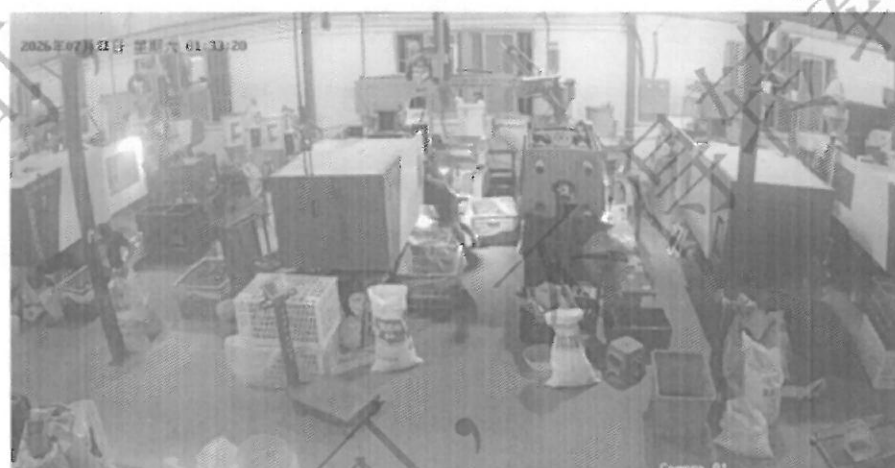
图 11 死者被吸附不能脱离

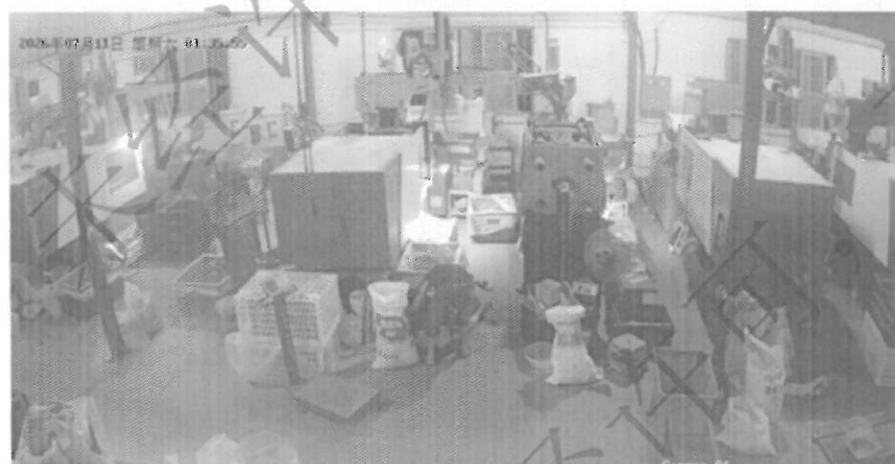
1时35分，王也某某丈夫黄某某发现王也某某趴在5号注塑机防护门旁，黄某某立即上前将王也某某扶到地上，随后到公司宿舍找公司员工史某某（注塑机师傅）到现场，史某某到现场后看到王也某某躺在地上一动不动，立刻打电话给王某某说车间工人出事了，王某某赶到车间后，第一时间让人驾车将王也某某送到澄海区人民医院抢救。根据汕头市澄海区人民医院提供的门诊病历显示王也某某于2时36分就诊，经医生全力抢救于2时48分宣布临床死亡。（详见图10~图12）

图 12 员工黄某某搀扶死者躺到地上
