# 澄海区东里镇“11·6”机械伤害 一般事故调查报告

2025年11月6日18时30分许，汕头市澄海区东里镇\*\*\*\*\*五金工具厂有限公司发生一起机械伤害事故，造成1人死亡，直接经济损失人民币132万元。

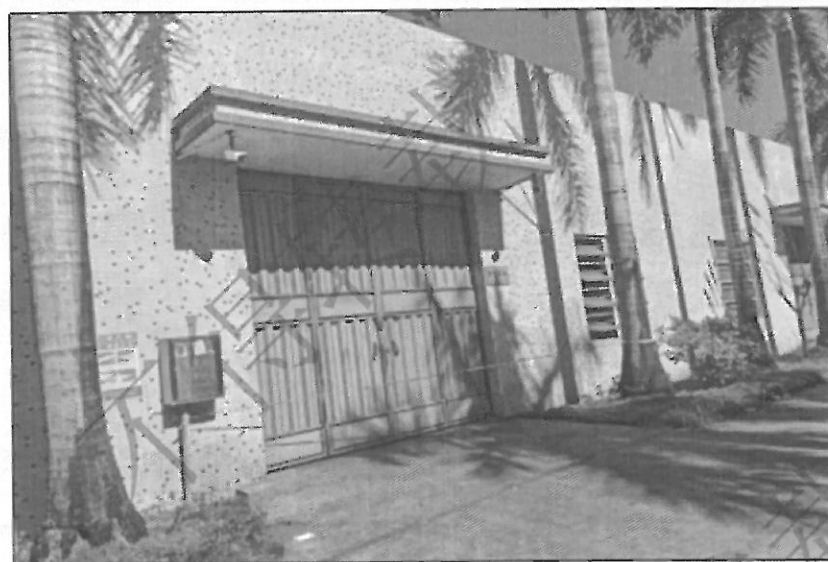
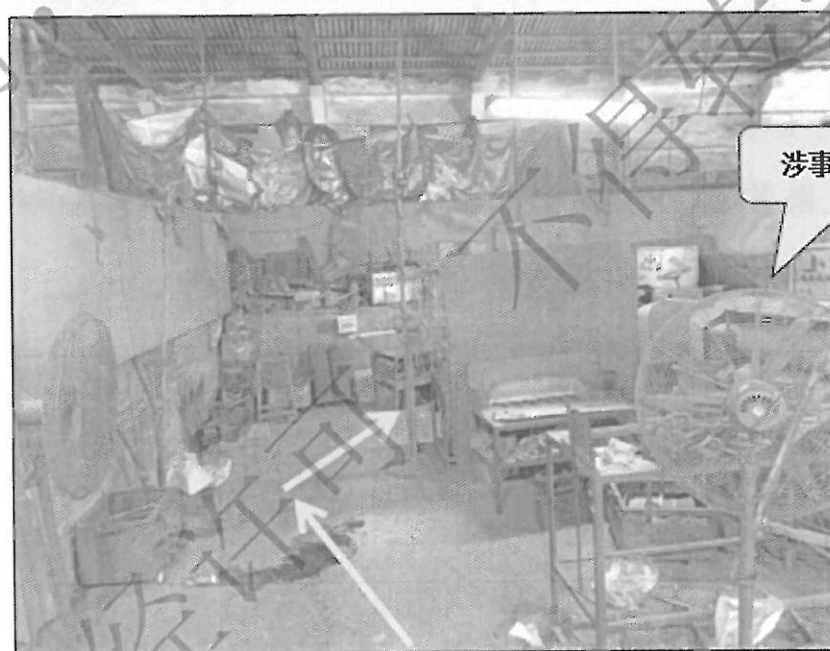
图1 事发抛光车间和抛光机位置

事故地点位于汕头市澄海区东里镇\*\*\*\*\*的\*\*\*\*\*五金工具厂有限公司（以下简称“\*\*\*公司”）的抛光车间内，车间内分布有多台抛光设备，涉事设备位于车间内部，所在位置视线受阻、不易被直接观察（见图1）。

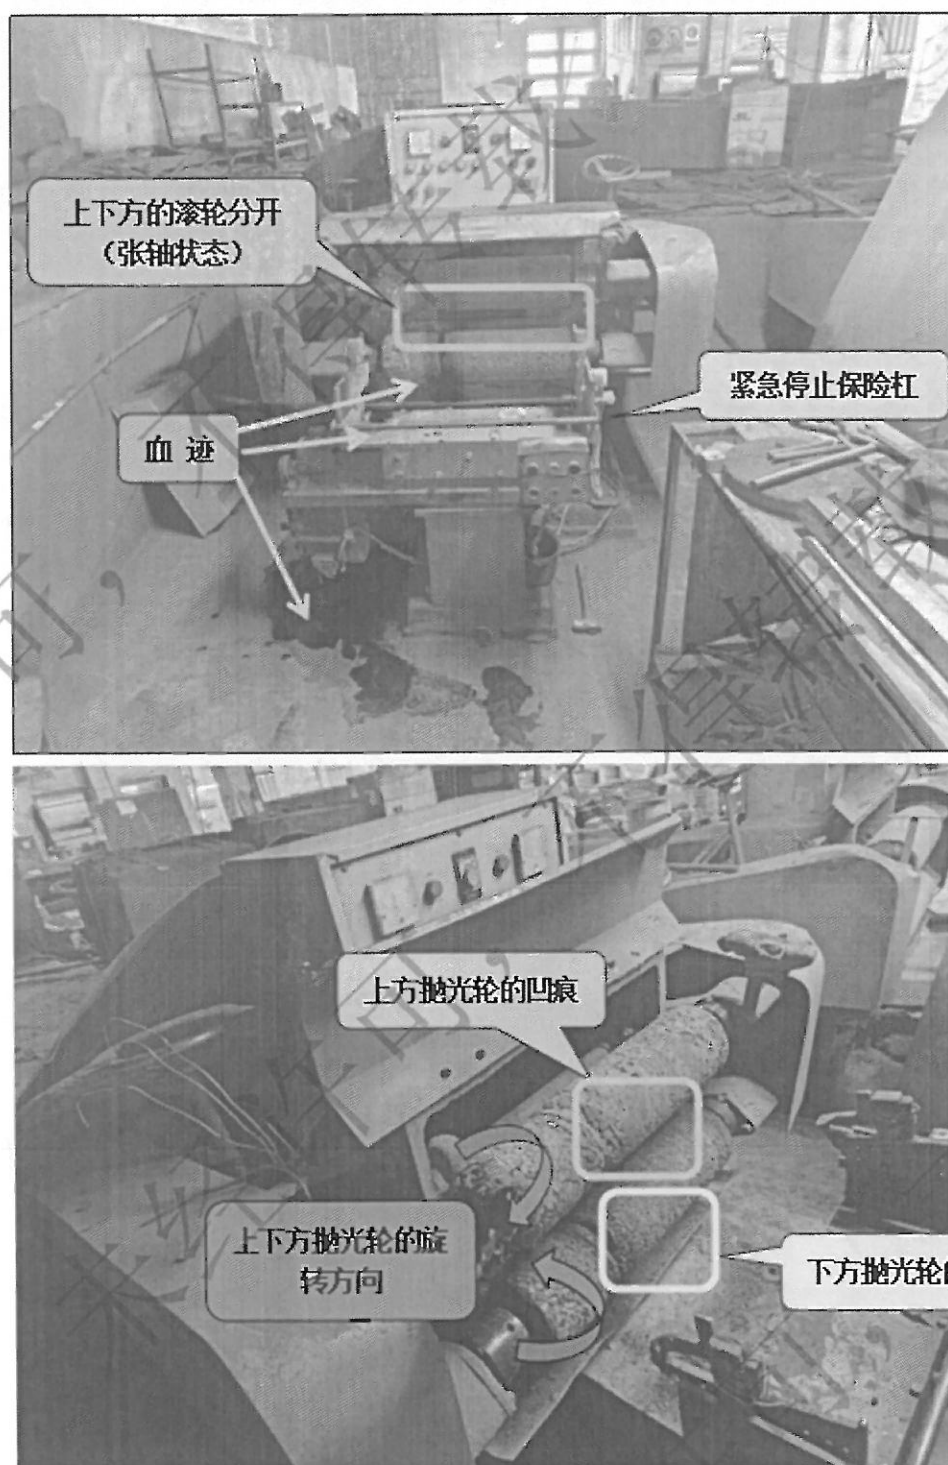
图 2 涉事抛光机及周边全貌

(2)该抛光机主体为金属材质,表面锈蚀、积尘明显。上下抛光轮分开并处于安全位置(厂内通常称为“张轴”状态),轮体表面粗糙,其中上方的抛光轮表面有明显凹痕,而下方抛光轮偏左侧存在一处明显凹槽类缺损(现场人员证

实，上述损伤痕迹均在事故现场勘查时被发现)。上下两轮设置为相向高速旋转，此运行模式会在两轮间形成具有卷入特性的动态啮合区；另外抛光机亦具备单轮独立运转的功能模式。

抛光机上方配有控制箱（含仪表、按钮），机身侧部设操作按钮组。抛光机前方安装的紧急停止保险杆经测试功能正常，按下后可立即使设备停止运转。

抛光轮表面、机台及设备地面均可见风干状褐色血迹。抛光机周边环境较为杂乱，整体照明条件一般，设备右侧操作台上散乱放置着扳手、金属杆件等工具，台面及地面可见油污并堆积有杂物。勘查情况见图 2 所示。

现场勘查发现，上抛光轮表面存在凹痕，下抛光轮表面存在凹槽，且两轮内残留有砂轮片。基于上述物证，事故过程可通过以下技术路径进行合理推演：

（3）最终卷入致害：在上述“拖拽-撞击”的综合作用下，人员失去对工具和身体姿态的控制，手臂在短時間內被帶入仍在旋轉的拋光輪附近，并被该运动部件拖入与之相邻的机械结构间隙中，旋转部件与固定结构形成的剪切与挤压作用，最终导致其手臂遭受严重挤压撕裂造成严重伤害，同时下轮的凹槽在砂轮片撞击、挤压、磨削的综合作用下形成。

场作业及设备管控，规范专用工具使用，严禁非标工具作业，定期全面检修设备并更换受损部件，优化作业现场布局、消除监控盲区、改善照明条件，加强高危岗位现场监管，严防工人违规开展高风险作业。同时严格执行班前安全交底制度，每日聚焦机械伤害风险明确操作规范，筑牢作业安全第一道防线。

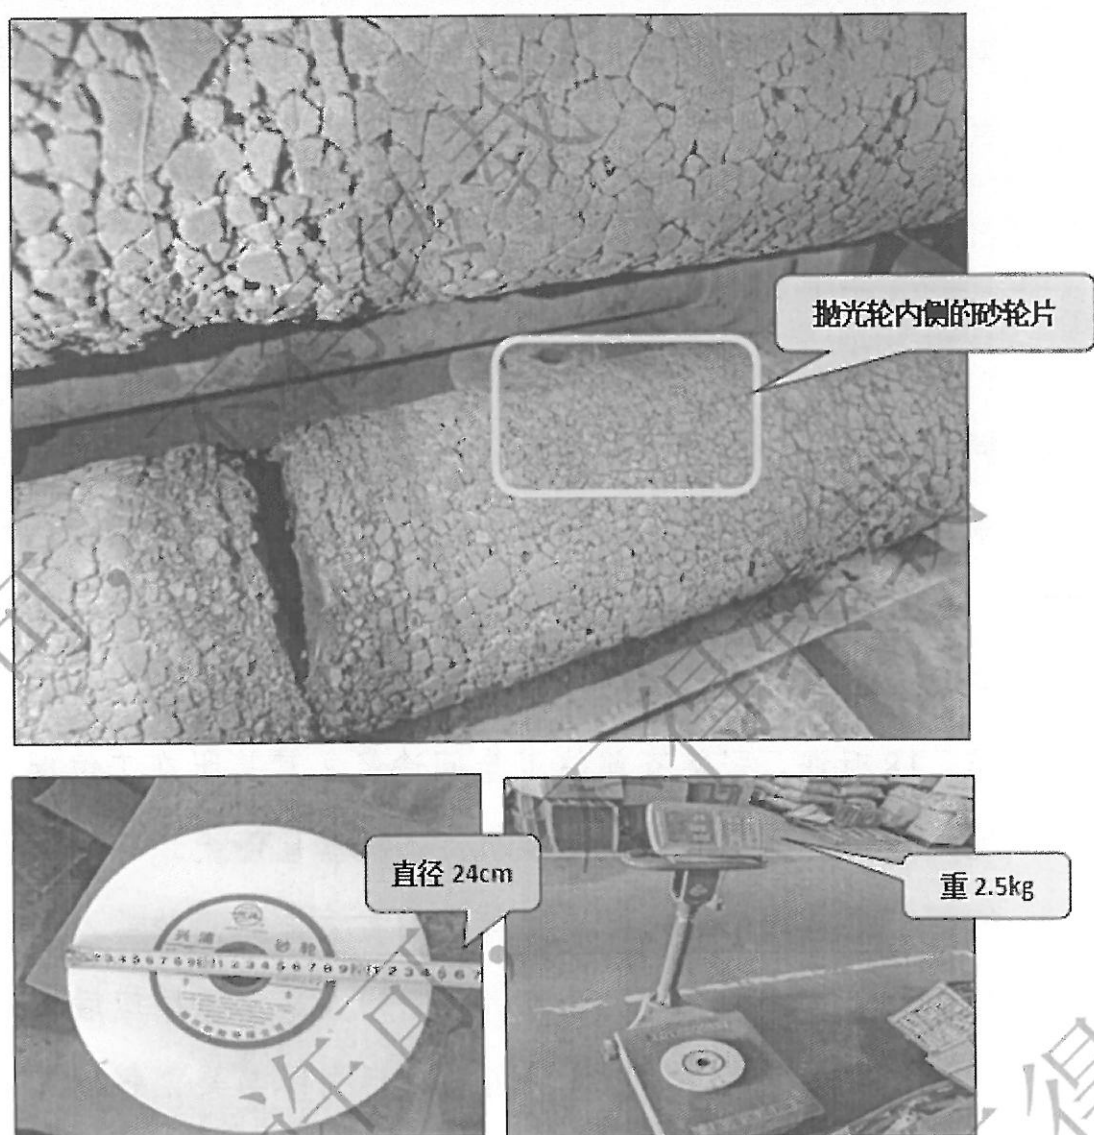
图3 残留砂轮片及同规格比对砂轮片参数

(3) 透过上下抛光轮中间内侧区域，可见白色基体、中心为蓝色圆孔的砂轮片（表面附着污渍、磨损痕迹）；经现场人员现场调取的同规格比对砂轮片参数为：重量 2.5kg、直径 24cm，与残留在抛光机内的砂轮片外观特征一致（见图 3）。经核查，该规格砂轮片为抛光车间内砂轮机日常使用的配件。

现场勘查发现，抛光机的抛光轮内侧残留有砂轮片。根据《抛光工序作业指导书》第六项注意事项明确规定：“修轮要张轴，用专用工具修整”。其中，“修轮”指的是对抛光轮表面进行修整作业，“张轴”指先使抛光机处于空转状态，

此时两个抛光轮保持张开，作业人员则利用公司提供的专用工具在此状态下实施修轮操作。经询问该公司抛光车间管理员，砂轮片并不是该公司提供的专用工具，文某某使用该工具修轮是因为贪图方便，相比公司提供的专用工具，砂轮片打磨抛光轮更方便快捷，但安全风险隐患更大。

现场调查获悉，在事发前的一段时间内，涉事作业人员文某某已存在习惯性违章行为：出现几次被观察到使用砂轮片对抛光轮进行修整。尽管抛光车间管理员对此进行过口头安全提醒，但其仅在口头上表示接受，实际行为并未得到纠正。涉事作业人员文某某使用未经公司许可的非专用工具（砂轮片），砂轮片本身具有易碎裂、难操控的特性，加上近距离手持砂轮片接触运转中的抛光轮，此行为与事故的发生存在直接关联。
