黄埔联和广州万达国际影城有限公司  
萝岗分公司“7·15”一般  
触电事故调查报告

广州市黄埔区生产安全事故调查组

2025 年 9 月

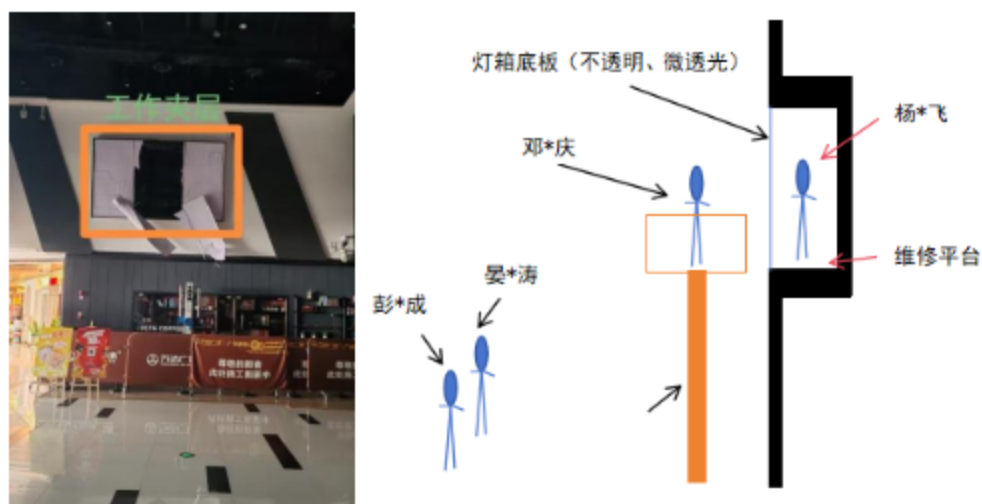
图 1 事故发生位置及其示意图

1.事故发生地点为黄埔区科丰路 89 号万达广场 4 楼万达广场水吧大厅原显示屏背后维修平台。事故发生时间为 7 月 15 日晚 23 时许，施工人员拆除显示屏并更换灯箱作业过程中；

2.现场勘察时，该作业区域已被围蔽，显示屏已拆除完毕，灯箱底板分两块被固定在原显示屏位置，底板中间部分已被破坏；

3.原显示屏底部离地高度约为 4.8 米，整屏尺寸为 4050mm\*2450mm；

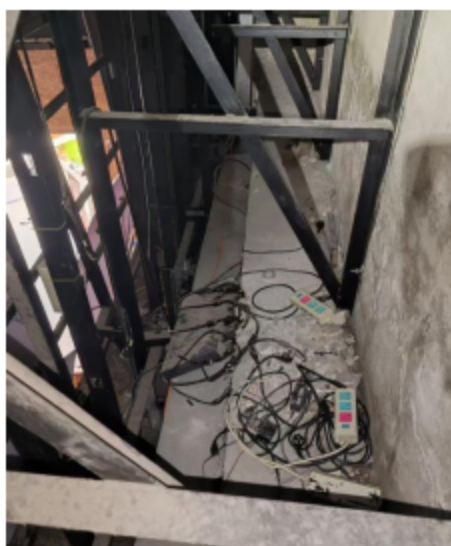
图 2 事故发生维修平台现场环境

4.维修平台入口为 COSTA COOFFEE 一侧天花板处的检修口（约 60cm\*60cm），通过一处过道可到达维修平台，过道及维修平台宽约 0.8 米，较天花板高约 1 米；

5.维修平台现场发现一组火线、零线、地线金属线头约为裸露的三芯电线，附件发现三个插排，其中一个插排带电线被剪断，一卷电工胶布，另有一剪刀掉落在平台一侧夹层底部；

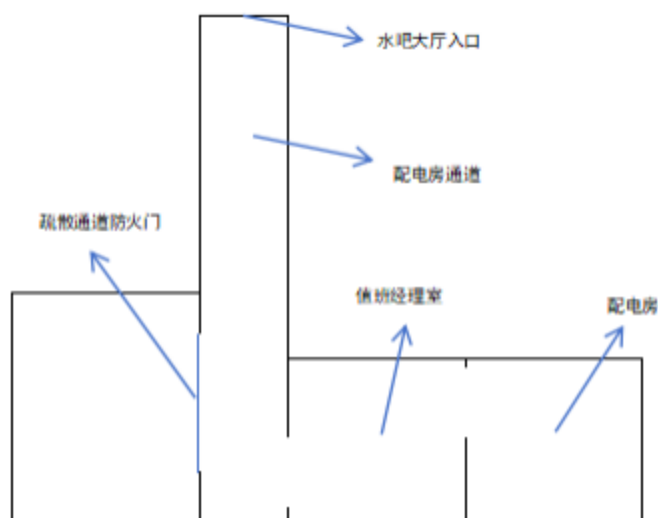
图4 配电房通道示意图

6.影城配电房通道入口位于水吧大厅原显示屏面朝方向左侧，紧邻客用电梯，入口门上悬挂安全出口标识和应急灯。通道右侧为常闭式防火门，联通消防疏散通道。配电房位于通道尽头左侧值班经理室内部；

7.配电房内事故关联电箱为值班室电箱 1，原显示屏关联开关为 LCD（1）、LCD（2）开关，现场勘验时，LCD（1）、LCD（2）开关处于关闭状态。

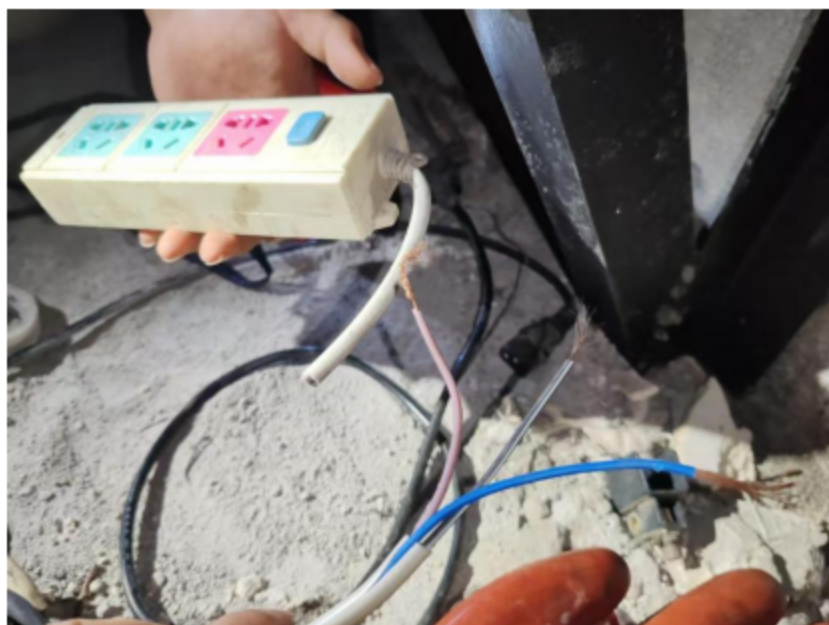
1.现场勘查发现：事故发生地点为萝岗万达广场 4 楼万达影城水吧大厅原显示屏背后维修平台，现场发现一组火线、零线、地线金属线头均为裸露的三芯电线，附件发现若干插排，其中一个带电线被剪断，一卷电工胶布，另有一剪刀掉落在平台一侧夹层底部。

图 5 事故现场被剪断并剥开裸露线头的排插三芯电线

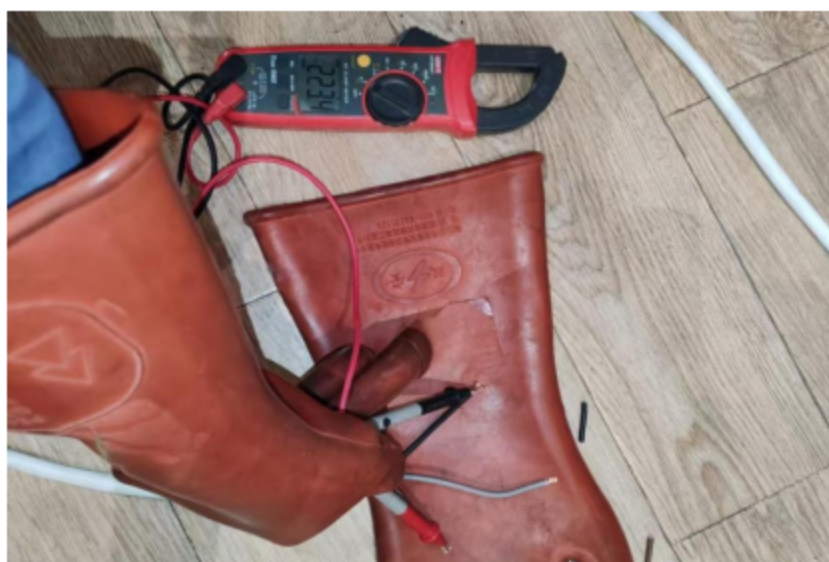
2.通过现场检测：通过对现场该裸露的三芯电线进行送电检测，该三芯电缆的火线上级开关为配电房内值班室电箱（1）内的大堂 LCD（1）开关，在大堂 LCD（1）开关断开（其他开关合上）时，该组裸露线头的三芯线火线对地线电压为 0v，在合上大堂 LCD（1）开关的状态下该组裸露线头的三芯线火线对地线电压为交流 223.4V，该开关回路未设置剩余电流动作保护装置。

图 6 合上大堂 LCD（1）开关后测量裸露火线对地线的电压

1.业主方电工违规送电，误合闸大堂 LCD（1）开关，违反了 DLT409-2023《电工安全工作规程电力线路部分》5.7.5 的规定。

3.施工方未落实相应的防护措施，作业人员未穿戴相应的劳动防护用品、作业的电气回路未设置剩余电流动作保护装置，违反了 DLT409-2023《电工安全操作规程电力线路部分》11.3.1、11.3.2、11.3.3 的规定。
