# 黄埔永和广州市启明建筑装饰工程有限公司“8·5”一般高处坠落事故调查报告

2024年8月5日下午16时50分许，位于黄埔区田园东路3号广州以信精细化工有限公司生产厂房一层东南侧，广州宇竣智能机械有限公司租赁的1栋101厂房（自西向东第一间房间）内，在装修吊顶的过程中发生一起高处坠落事故，导致1人死亡，造成直接经济损失107万元。

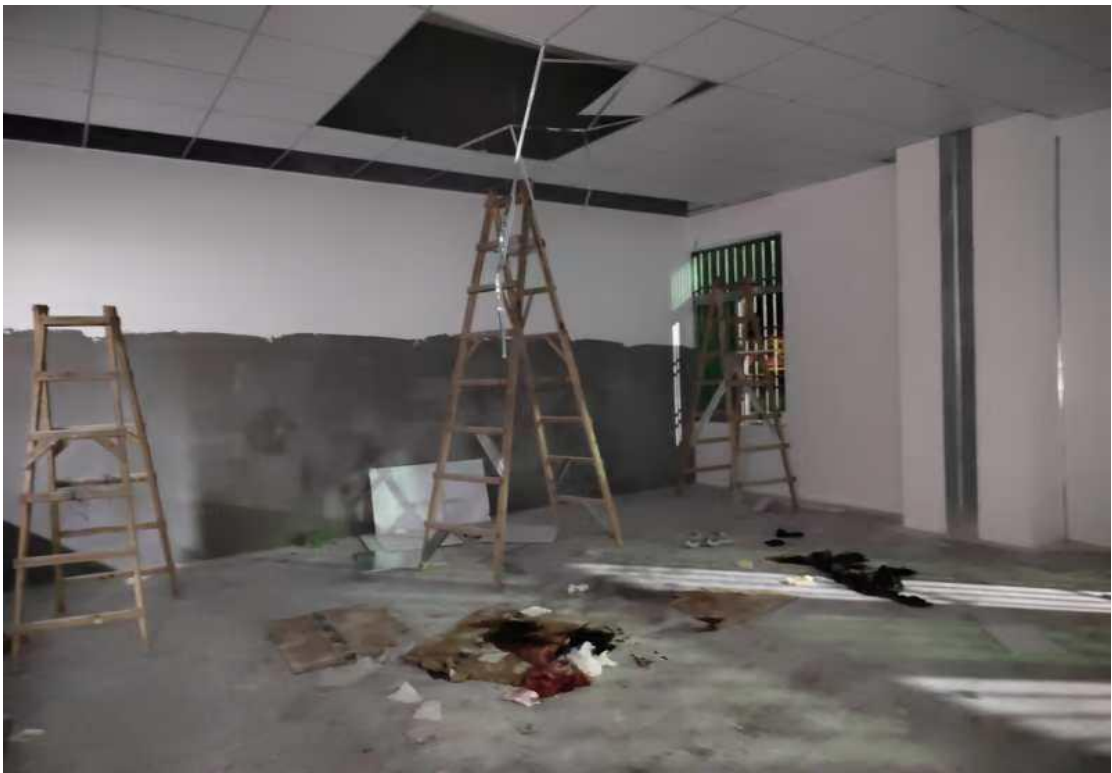
（2）现场木质人字梯高度为 3m，共有 8 节踏步。

（3）坠落地点周边及第一房间内，未发现任何劳动防护用品（安全带、安全帽等）。

坠落现场情况

死者欧\*扬安全意识淡薄，在未佩戴劳动防护用品（安全帽、安全带）的情况下，冒险登高作业，在作业过程中不慎摔落至地面。

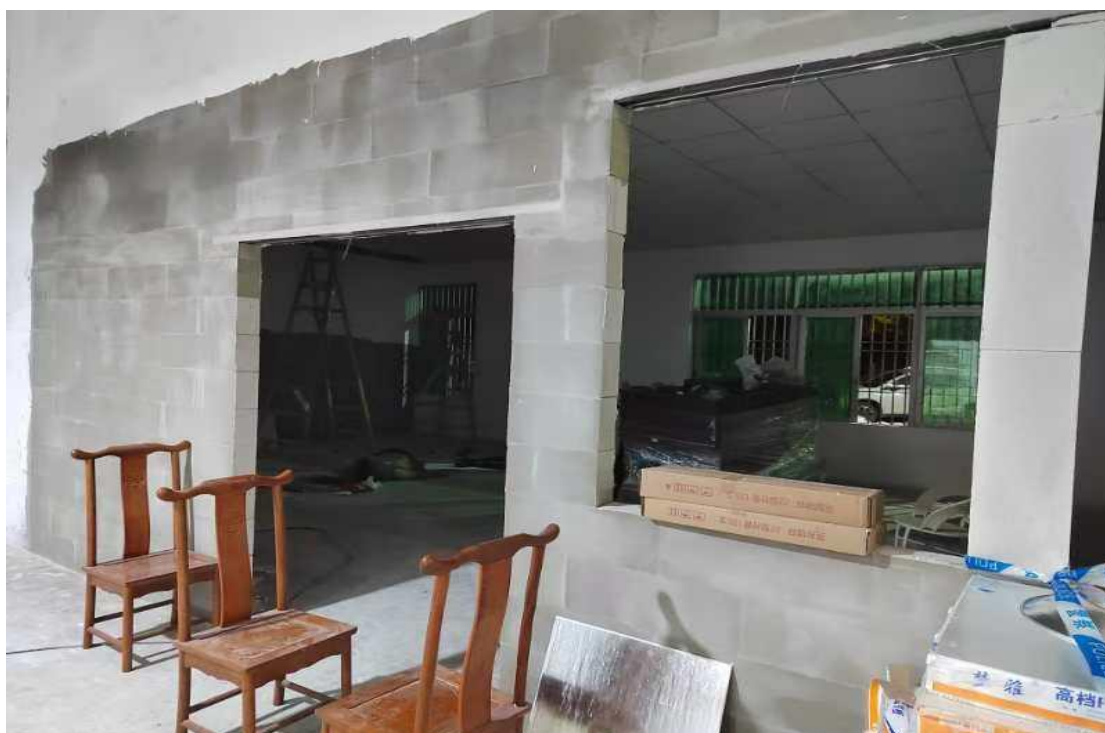
（1）启明装饰公司将室内装修工程中的 6 个房屋内吊顶，事发现场为第一房间，施工内容为将 PVC 装饰石膏板(规格为  $0.6\text{m} \times 0.6\text{m}$ )平铺到吊梁上，并调整吊梁和石膏板位置，使得房屋吊顶顺平美观。吊顶距离地面 3.2m。

事发的第一房间
