# 广州市越秀区解放北路“9·16”一般道路 交通事故调查报告

广州市越秀区解放北路“9·16”一般道路  
交通事故调查组

2023 年 12 月 21 日

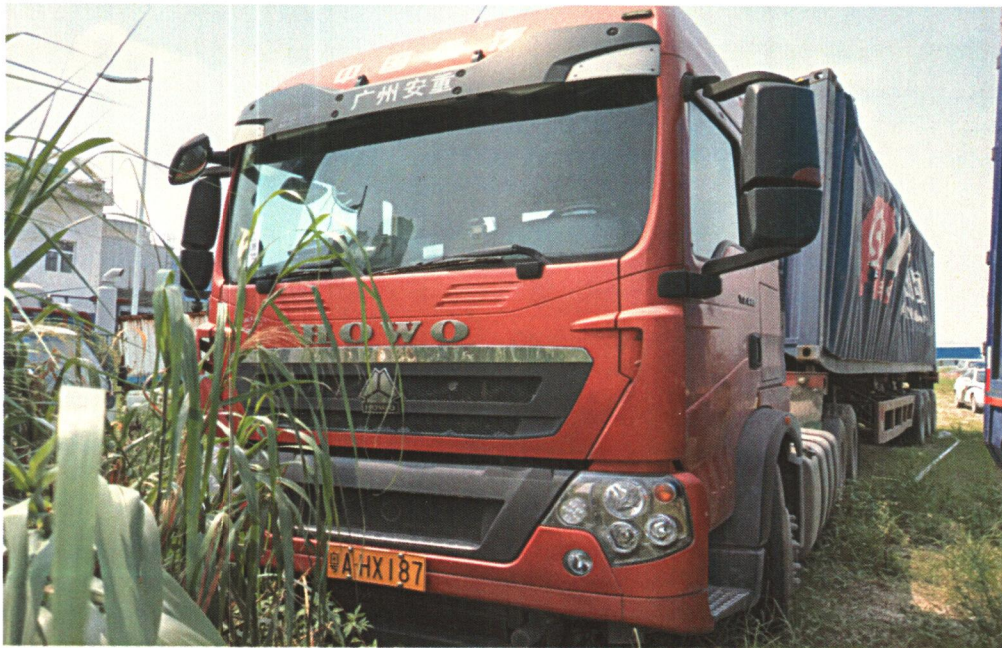
图 1：粤 AHX187 号重型半挂牵引车牵引粤 ACP12 挂号重型集装箱半挂车正面照片

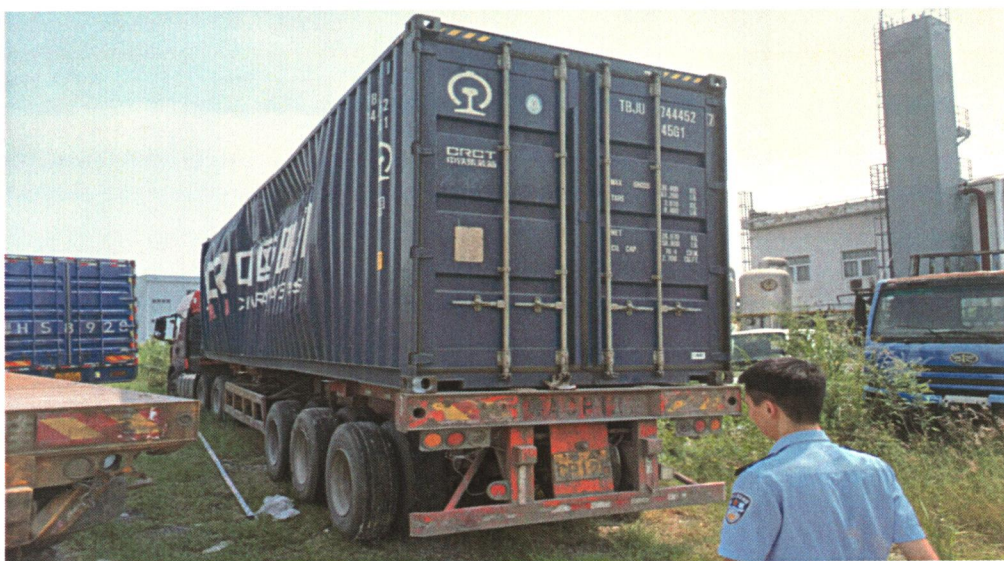
图 2：粤 AHX187 号重型半挂牵引车牵引粤 ACP12 重型集装箱半挂车背面照片

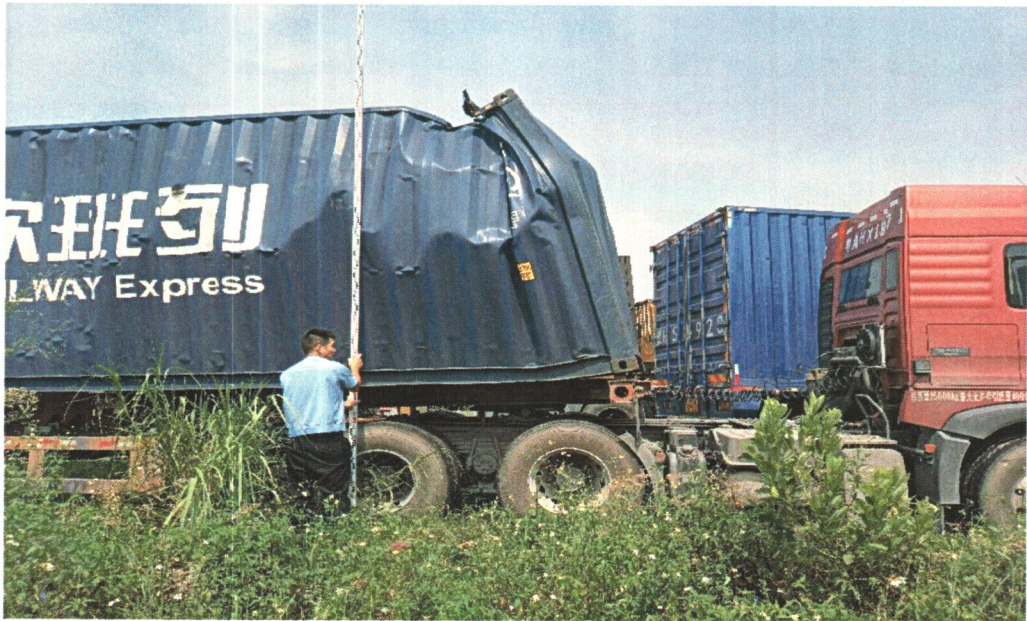
图 3: 粤 AHX187 号重型半挂牵引车货厢右前侧碰撞变形照片

事故调查组通过深入调查和专家论证，认定事故的直接原因是：事发粤AHX187号重型半挂牵引车驾驶员林某仁驾驶载运集装箱（集装箱顶部距离地面4.31米），超过龙门架上设有的限高4.0m标志牌，违反禁令标志指示且未按照操作规范安全驾

驶、文明驾驶，导致车辆集装箱前端顶部与限高龙门架发生碰撞，集装箱向左侧翻，侧翻过程中挤压同向行驶的粤 ADC0246 号小型轿车，最终造成 1 人死亡、1 人受伤，林某仁的过错行为是导致此事故发生的全部原因。

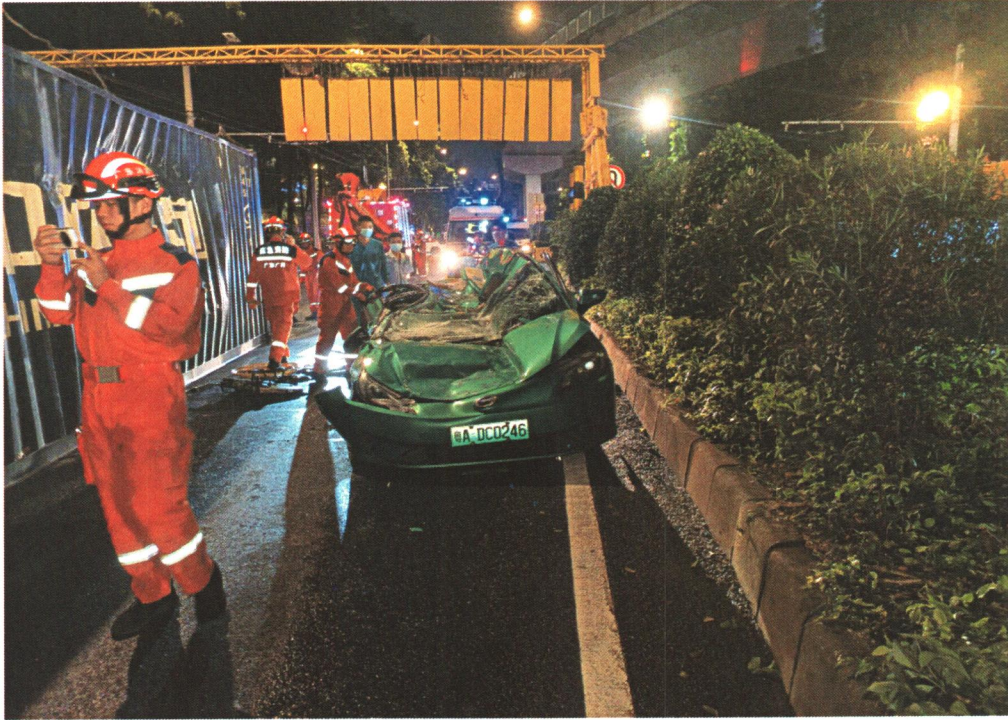
3. 粤 ADC0246 号小型轿车，所有人：广州蚬富出租汽车有限公司，登记住址：广州市白云区岗贝路 266 号 210 房，检验有效期至 2023 年 09 月 30 日，车辆严重损坏。车辆已安装卫星定位装置，但设备在 2023 年 9 月 15 日 23 时 19 分后出现异常，导致无法获取相应数据。事发时车辆没有发生故障，车辆没有改装或改变外观情况。

图 4: 粤 ADC0246 号小型轿车照片

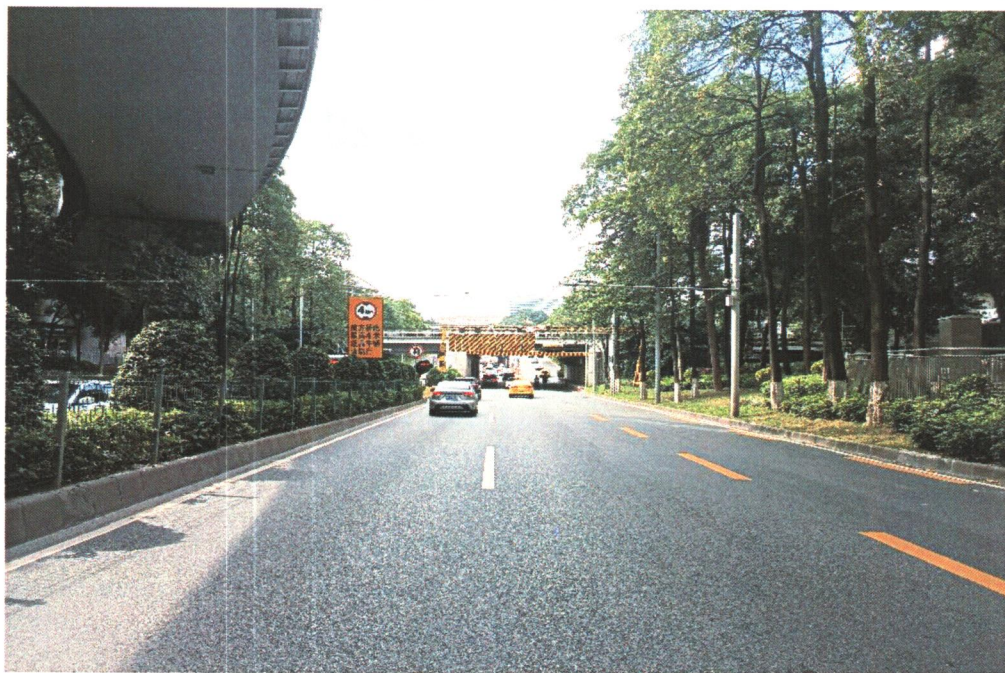
现场位于解放北路出桂花岗一街南 155 米处,为南北双向共六条机动车道,中央由中央绿化带隔离,其中北往南方向设有三条机动车道,沥青路面,路面完好,潮湿,夜晚有路灯照明,视线良好。事发路段为铁路下穿隧道,设置有两个龙门架,前置龙门架高度 4.18 米,隧道龙门架高度 4.2 米,龙门架上设有限高 4.0m 标志牌。

图 5：事故现场方位照片（9 月 17 日补拍）

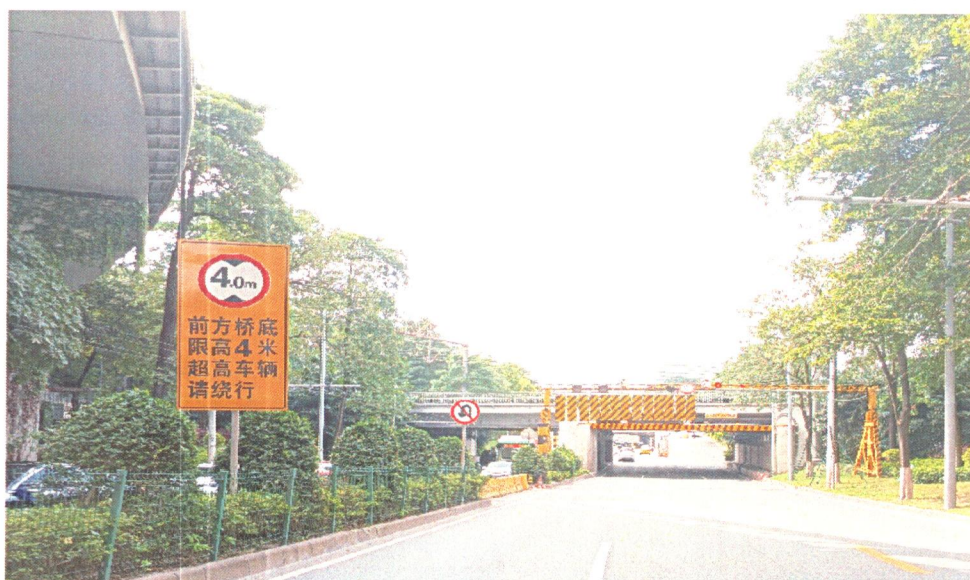
图 6：事发路段限高标志牌照片（前方桥底限高 4 米超高车辆请绕行）

**（三）深入开展隐患排查和专项整治。**公安交警、建设部门、广深铁路股份有限公司广州工务段依据职责加强道路交通设施的巡查巡检，督促道路交通设施管养单位落实设施设备维护保养，全面排查全区道路龙门架限高设施和警示标识，并由公安交警部门牵头，邀请道路交通领域专业人士，研究确定事发道路交通标志、标线的调整、增设和更换，特别是限高方面的设施，并对增加龙门架与涵洞之间的距离进行论证，前置设置限高和提醒标志（符合道路交通相关法规和行业标准），坚决防止发生类似事故。

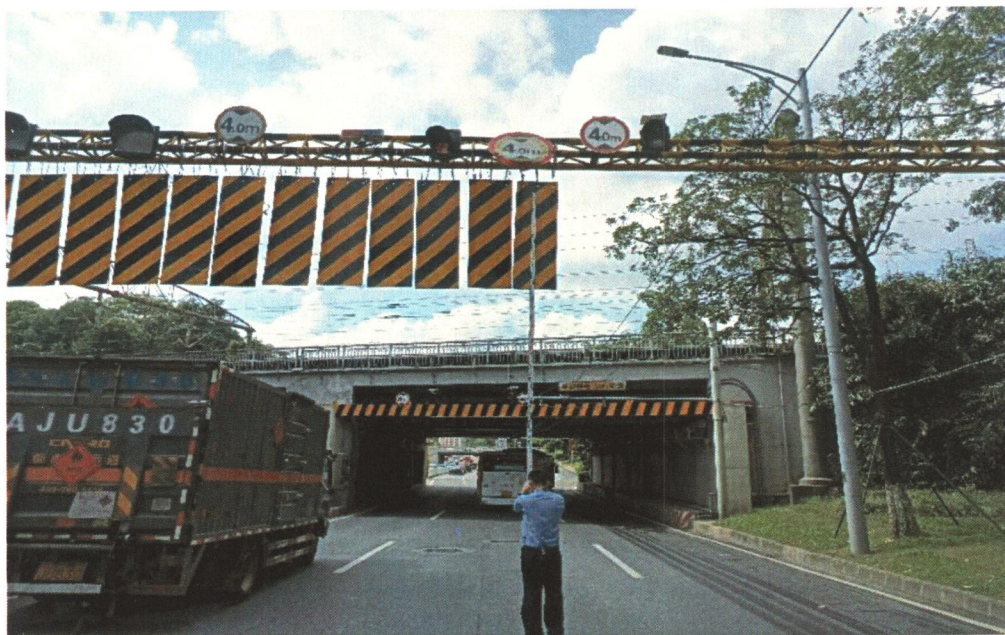
图 7: 事故现场第一个限高架照片(设有限高 4.0m 标志, 实测高度 4.18m)

**（一）安全驾驶文明驾驶意识淡薄。**广州市公安局交通警察支队越秀大队第一次询问笔录显示，林某仁驾驶粤 AHX187 号重型半挂牵引车经过事发路段，通过第一个限高架时有听到撞击的声音，想着车辆能过去，就挂低挡踩了刹车减速想通过第二个龙门架，导致发生事故。出现这种行为，主要是驾驶员安全意识文明意识淡薄、抱有侥幸心理，意识不到一个不安全行为带来的严重后果。

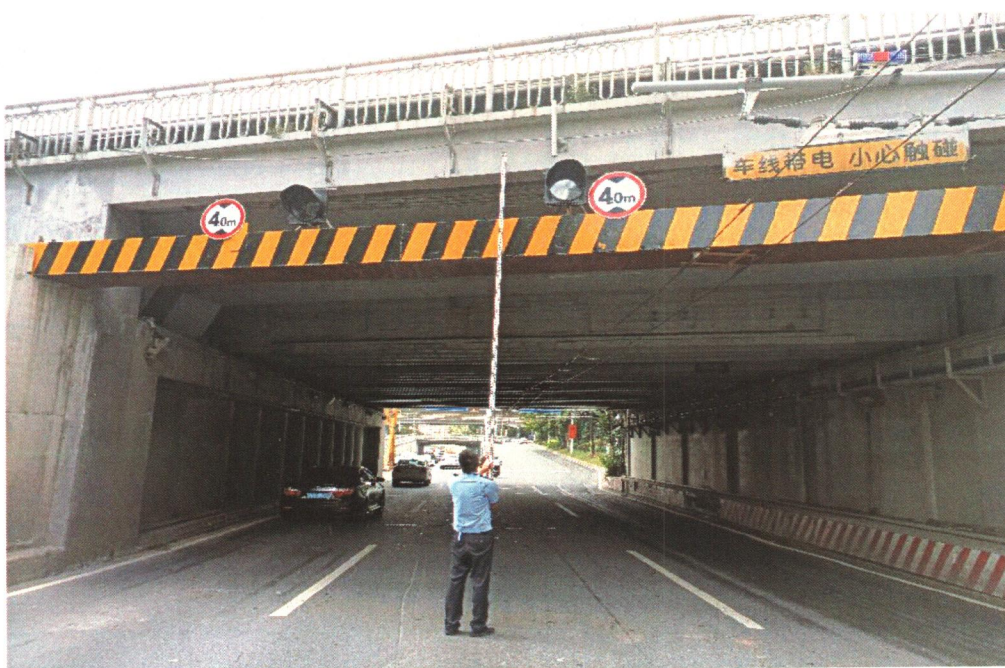
视频时间 03:12:49，粤 AHX187 号重型半挂牵引车所搭载的货厢与第二个限高架发生碰撞，货厢向左侧翻；

图 8: 事故现场第二个限高架照片(设有限高 4.0m 标志, 实测高度 4.2m)
