# 越秀区竹丝岗四马路 2 号“8·23” 高处坠落事故调查报告

越秀区政府事故调查组

2023 年 10 月 8 日

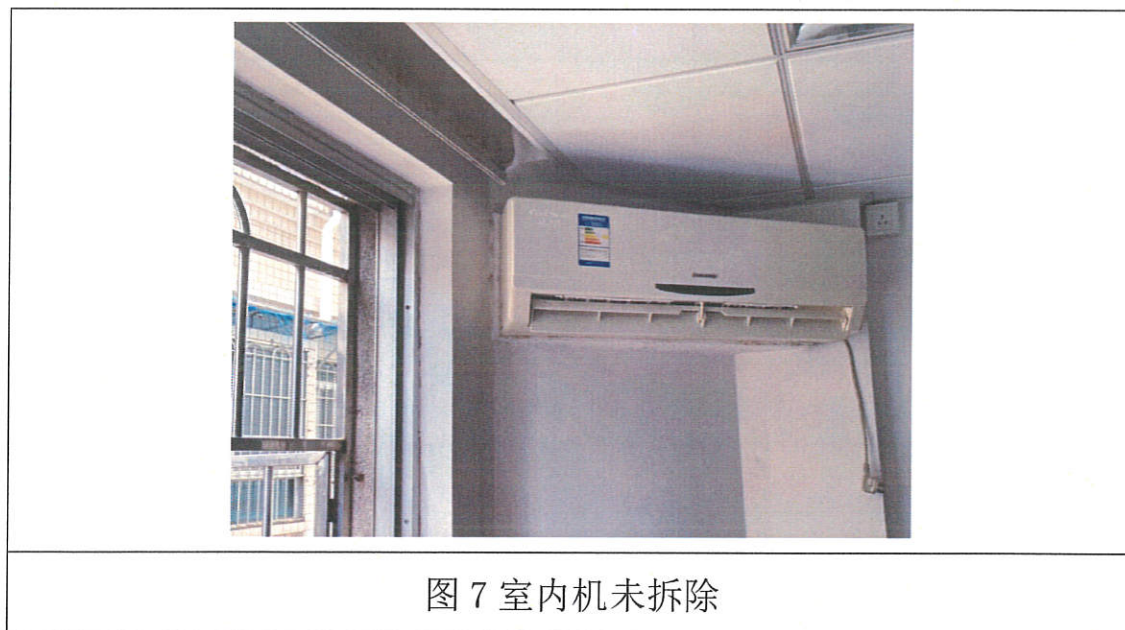
4.室内右侧空调机已拔出电源的，仍未拆除。（见图 7）

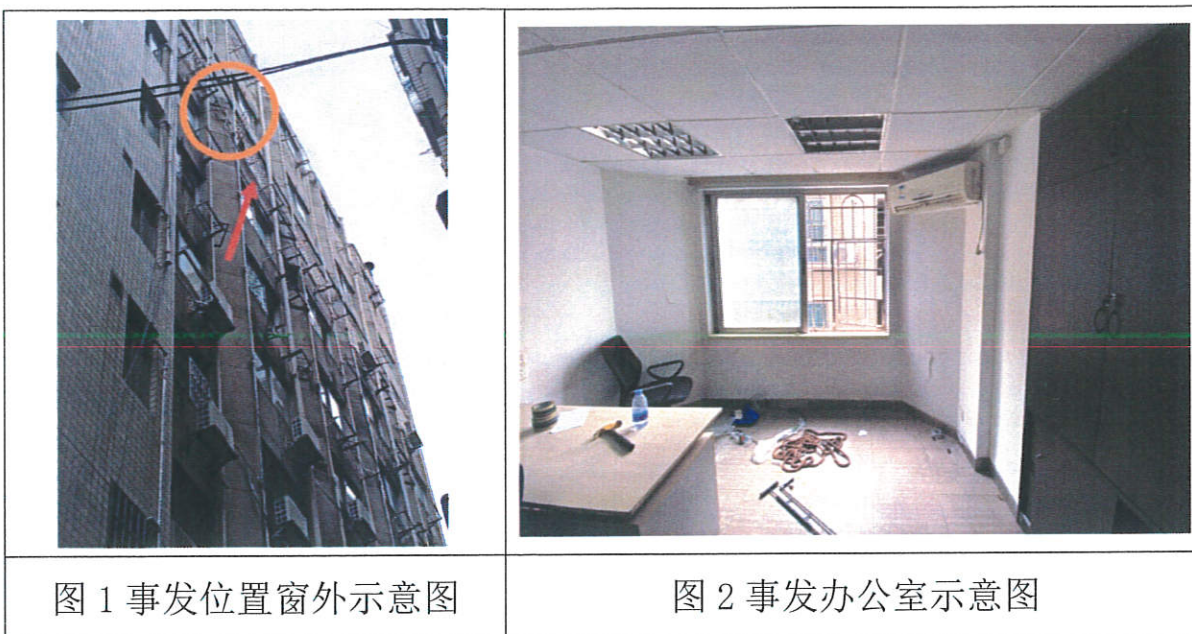
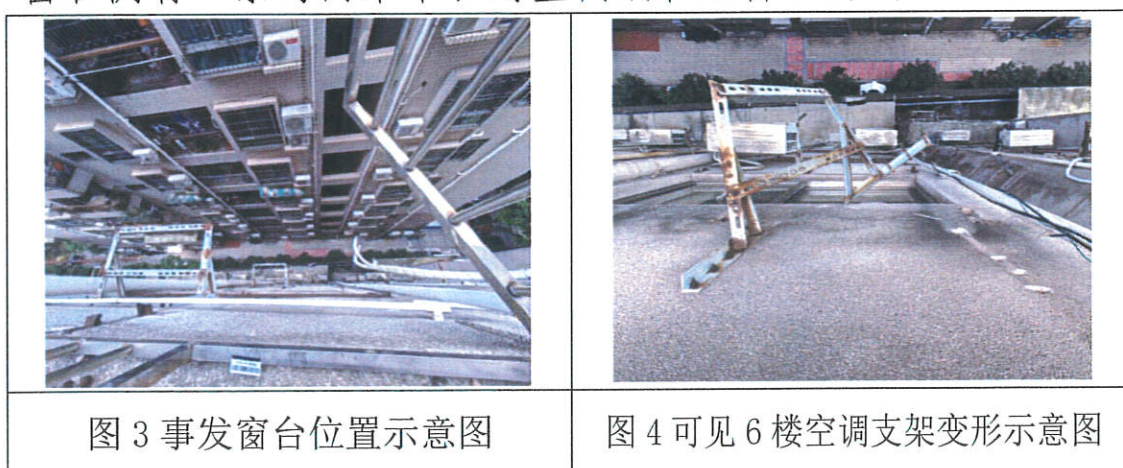
3.窗外空调安装的墙体为红砖砌成，外墙水泥砂浆石米批荡，左侧有一个空调主机支架，右侧另一个空调支架位置(事故发生)墙体上留有左右两排各三个螺丝孔，左侧螺丝孔有向下摩擦的痕迹；垂直向下发现6楼窗外右边的空调支架发生向下变形，防盗窗右侧有一条约两米半长的空调铜管组件。(见图 3-6)

2.空调支架所在的墙体为红砖，外表为水泥砂浆石米批荡，受风化的影响，强度有所降低，同时所用爆炸螺栓受风雨侵蚀，部分螺栓锈蚀严重，导致嵌入墙体的支架螺栓松动，致使承载力降低。

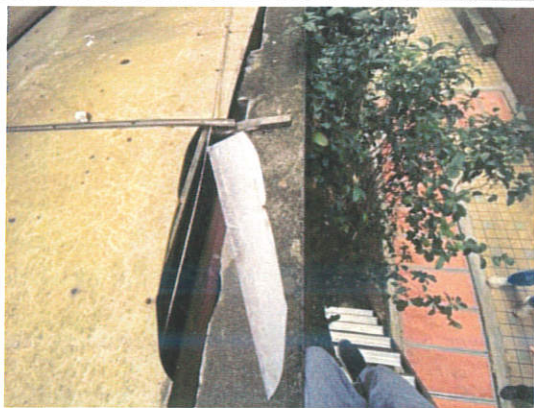
图 8 雨棚顶板碎块示意图

6.在 1 楼的雨棚处，雨棚靠围墙位置有一块雨棚顶板碎块，围墙边绿化带有一小树有压折的痕迹。（见图 8-9）

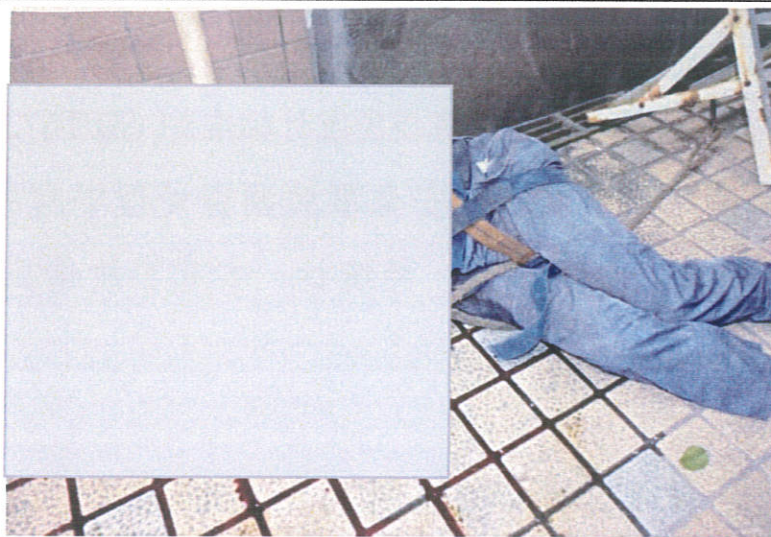
图 10 钟某某落地后状况示意图（翻拍警方照片）

7. 查阅警方拍摄的照片，坠落后的钟某某身穿蓝色短袖T恤、蓝色长裤头朝下侧身卧躺在地面上，脸部下方地面有一滩血迹，身上系着安全带，安全带的另一端扣挂在一起坠落下来的支架上。（见图 10）

1.钟某某冒险作业，违规将安全带扣挂在其站立的空调支架上。

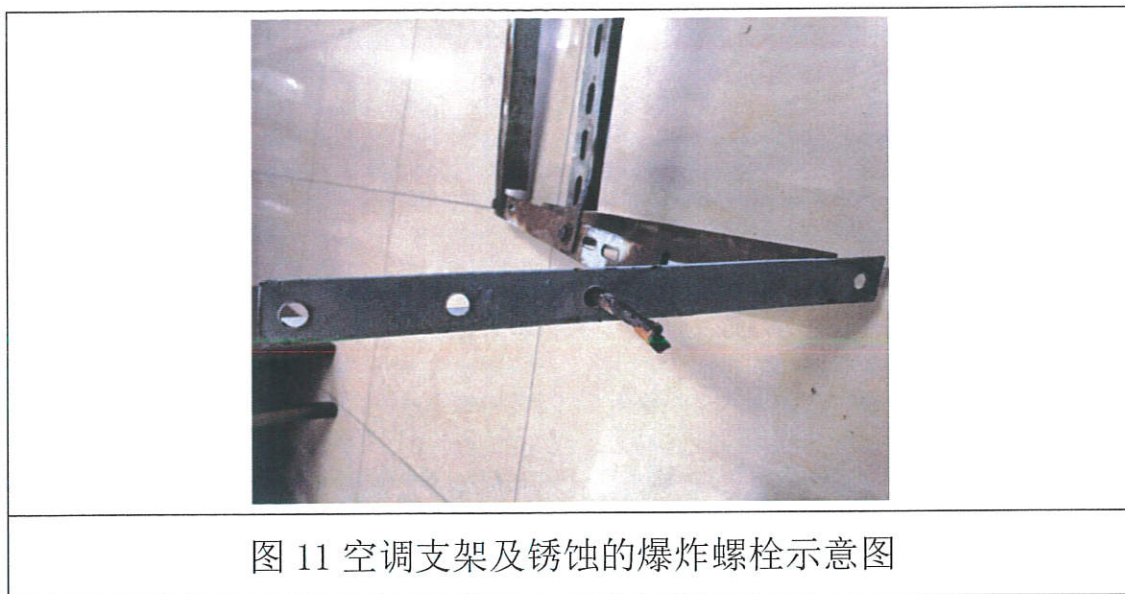
图 11 空调支架及锈蚀的爆炸螺栓示意图

8. 掉落地面的空调支架已发生局部变形，锈蚀的爆炸螺丝仍在支架上。（见图 11）

钟某某在拆除完室外空调主机后，站在室外主机支架上，伸手进行盘收空调管道过程中，身体不慎失去平衡，导致身体坠落，安全带另一端的空调支架爆炸螺栓被身体重量及加速度产生的下坠力扯脱，钟某某和支架一起坠落，导致钟某某坠落死亡。
