# 从化区鳌头镇“11·14”一般高处坠落 事故调查报告

2024年11月14日16时52分许，从化区鳌头镇发生一起高处坠落事故，造成1人死亡，直接经济损失193.5万元。

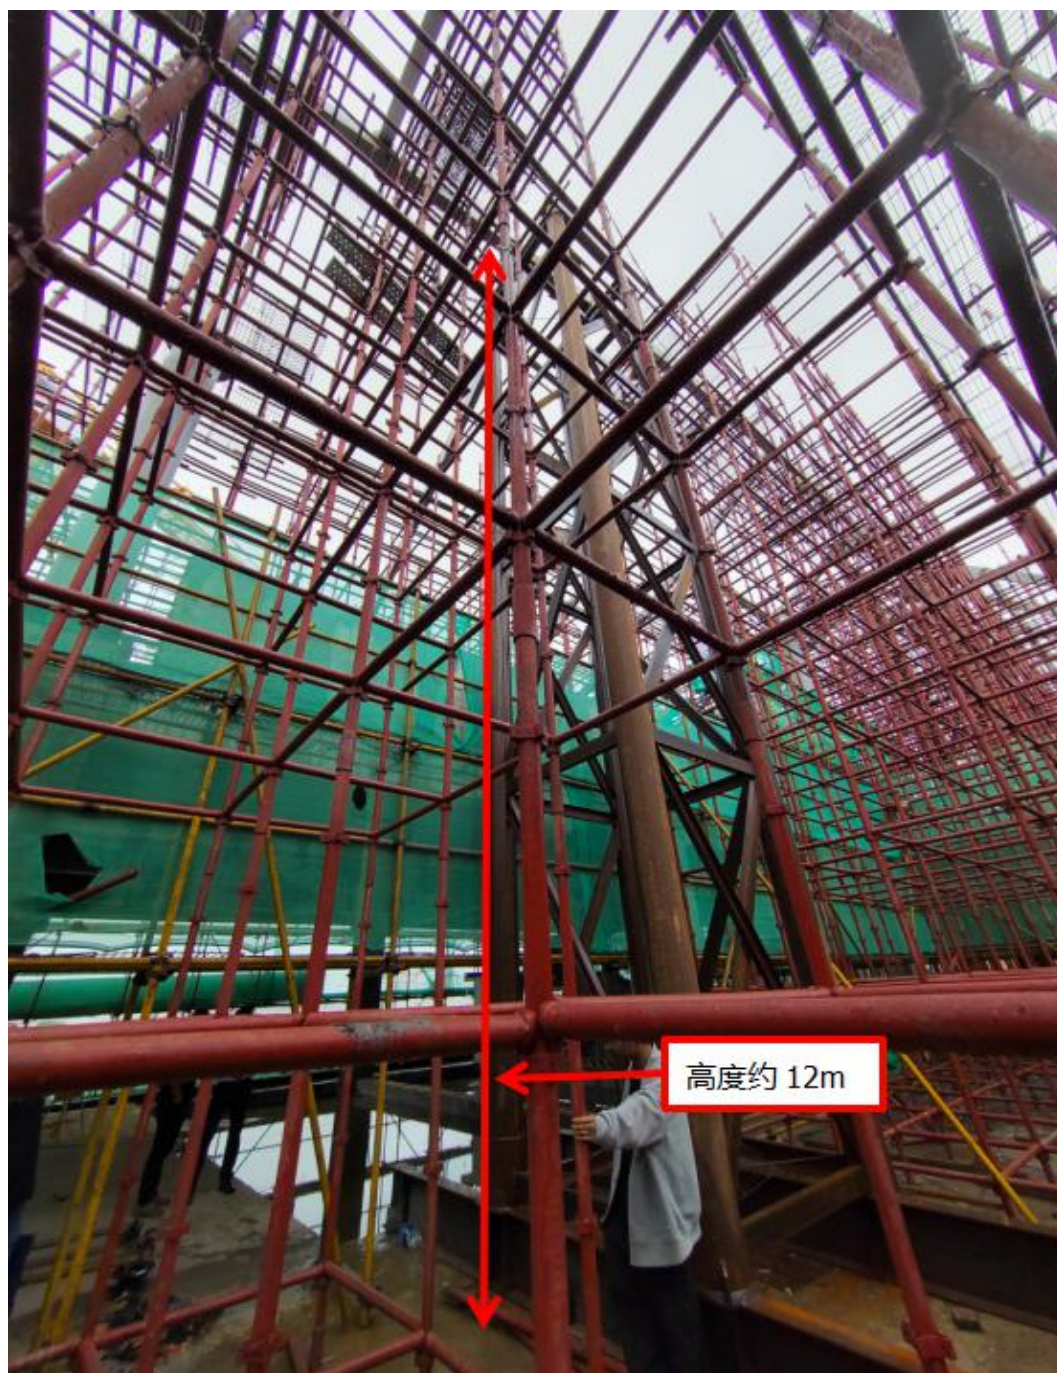
事发作业位置是钢结构7至8轴临时支撑位置，事发操作平台过道高度约为12米（见图一）。事发操作平台过道未见防护栏等防坠落措施（见图二）。徐\*明坠落位置为二

图一 事发操作平台过道离二层楼面高度情况

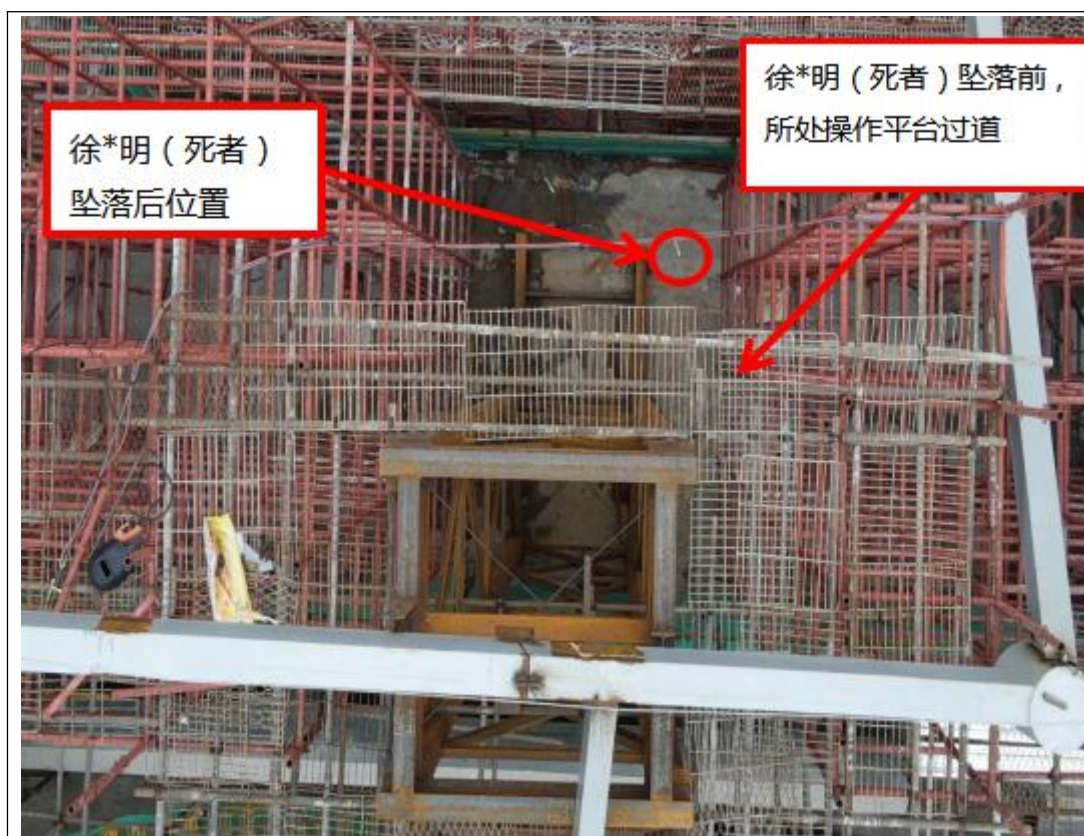
图二 事发操作平台过道的情况

1. 钢管支架操作平台过道临边未按施工方案要求搭设防护栏等防坠落措施。

2. 操作平台过道未采取钢管脚手架作为操作平台过道纵向和横向立杆支撑，存在脚踏板支承横杆的跨度较大，刚性不足，当操作平台过道有人在踏板上走动，易产生振动不稳。

（一）华辉公司要深刻吸取事故教训，加强从业人员安全生产教育培训，落实主要负责人和安全生产管理人员的安全生产职责，全面开展生产安全事故隐患排查治理工作，加强施工现场安全管理，防止发生类似事故。

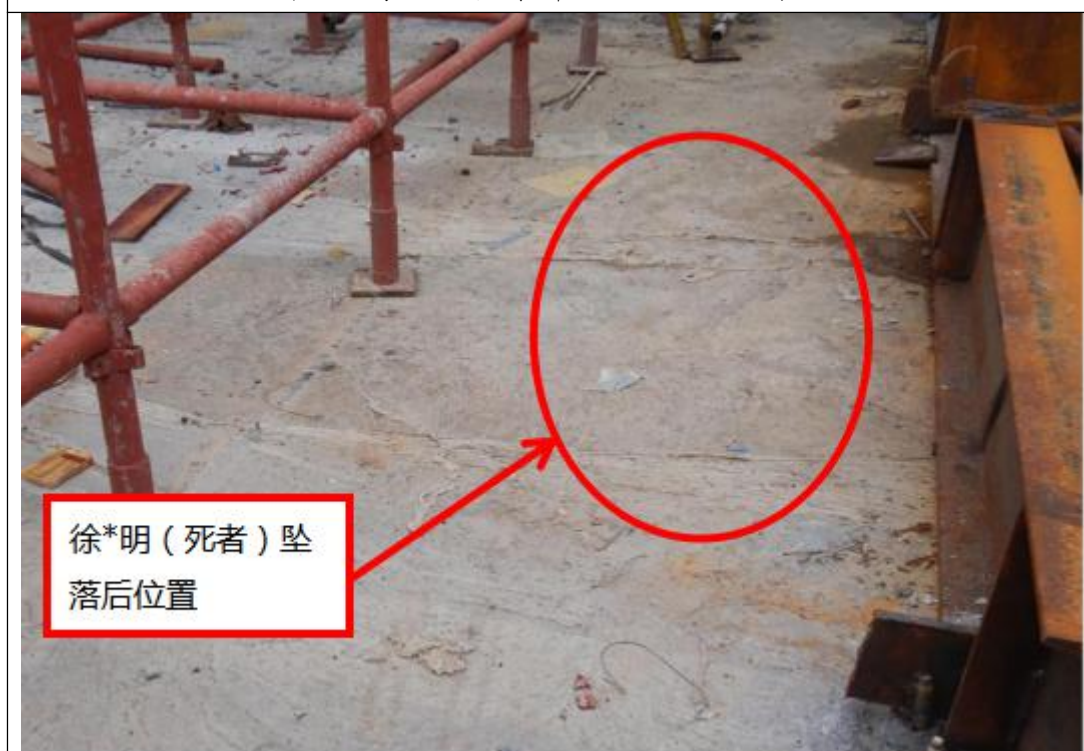
层楼面，现场未见血迹（见图三）。

图三 事发徐\*明 (死者) 坠落至二层楼面位置
