# 白云石井“3·28”一般高处坠落 事故调查报告

2026年3月28日10时许,广州市白云区石井街道凰岗东约大道五巷14号自建房发生一起高处坠落事故,造成1人受伤。

涉事工程为广州市白云区石井街道凰岗东约大道五巷 14 号自建房装修工程。该房屋为 8 层宅基地自建房，建筑面积 835.12 平方米；房屋权属人、涉事工程发包人为叶某健（男，55 岁，广州市白云区人）；涉事工程承包人、施工负责人为曹孟红（男，57 岁，湖南益阳市人）。涉事工程施工内容包括三部分：第一部分为电梯井土建工程，即在该建筑中部位位置新增建设专用电梯井道；第二部分为 1 至 8 层全域翻新装修，涵盖拆除原有地砖和部分墙体结构，重新铺设地砖、划分房屋功能隔间，同步完成全屋水电线路、门窗设施更换调试、墙面扇灰、排水管网改造等作业；第三部分为屋面防水工程，即在天台区域开展防水铺设施工。

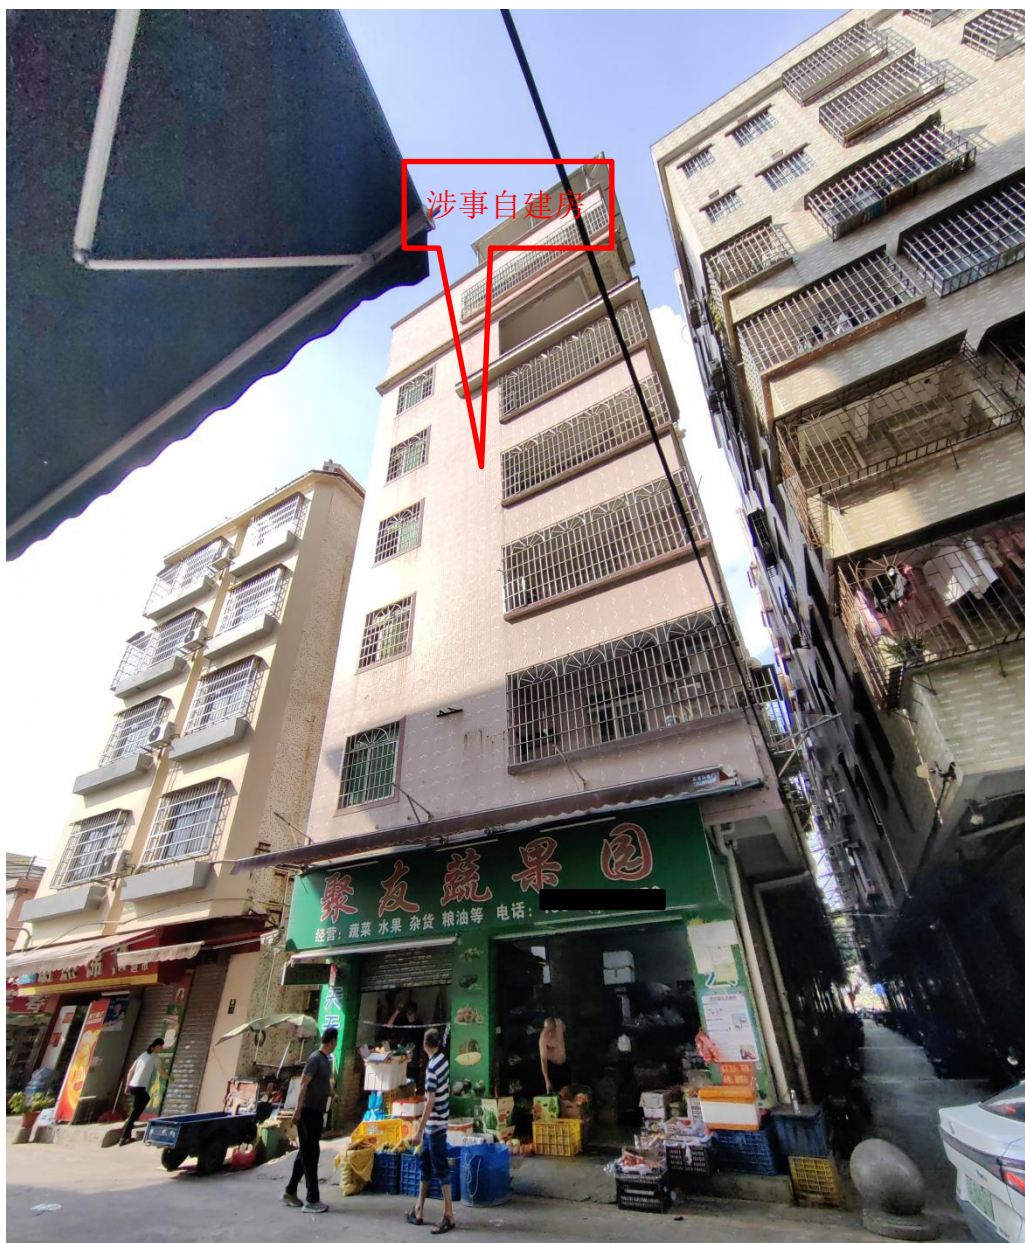
图 1：涉事自建房

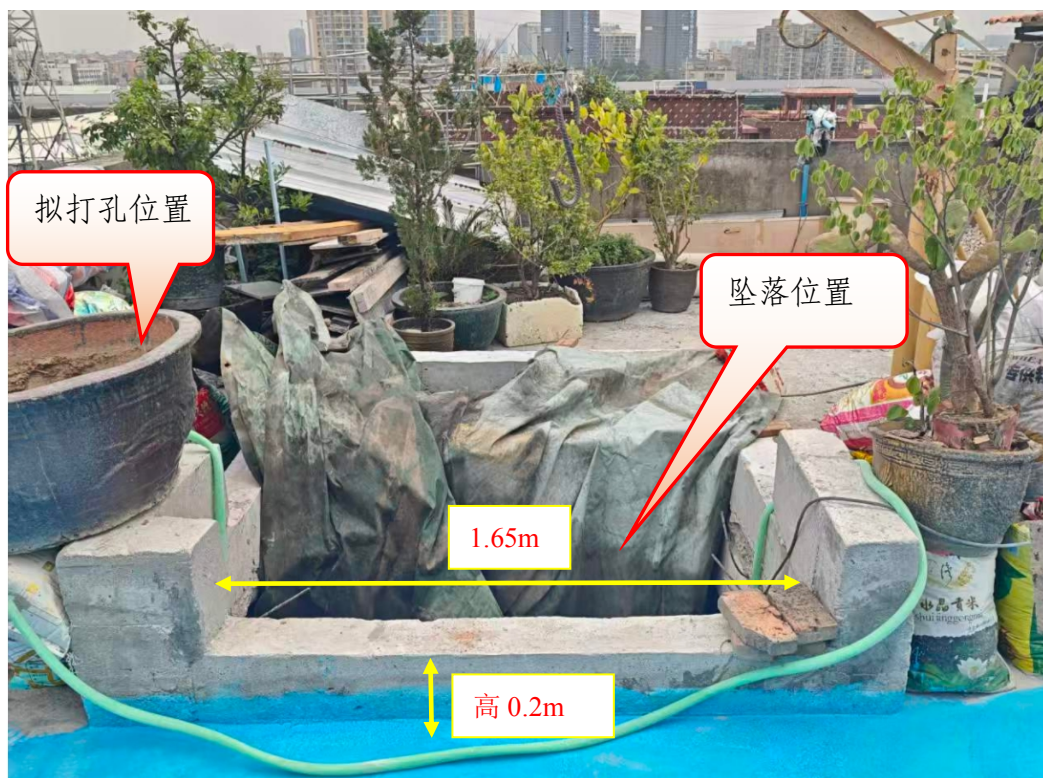
到达天台后，陈某宽发现天台地面有一半区域已铺设了一层蓝色防水布，另一半区域堆放着大量袋装余泥和杂物，其中留空一小块长方形区域，以绿色帆布平铺覆盖，面积约3平方米，高出地平面约20厘米，整体外观近似一个实体平台。由于陈某宽欲前往的拟新增排水管打孔位置就在该绿色帆布覆盖区域北侧，在现场无任何安全警示标志且无任何安全防护装置的情况下，陈某宽误以为该绿色帆布覆盖区域为可以通行的实体平台，直接踩踏绿色帆布前行。该绿色帆布覆盖区域实为曹孟红新建的电梯井口，井口未完成封顶工序，仅采用木方、木板搭配绿色帆布进行

覆盖。陈某宽踏上帆布后，受人体重力作用，帆布及其下方的木方、木板发生塌陷，导致陈某宽从井口坠入井道，坠落过程中先后冲破四楼、二楼两道水平安全网，压断一楼一块木板，最终跌落至一楼电梯井底。

图 2：涉事电梯井口

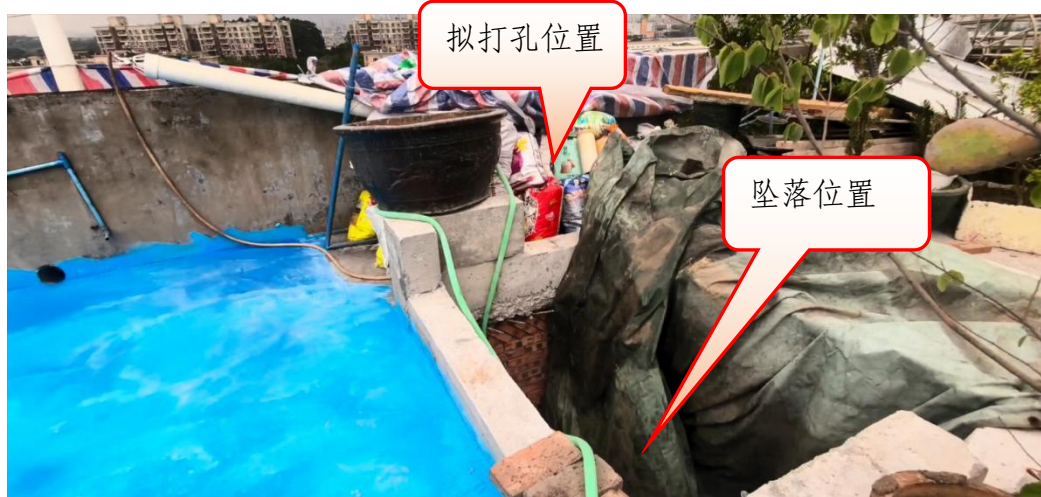
图 3：涉事电梯井口及北侧拟打孔位置

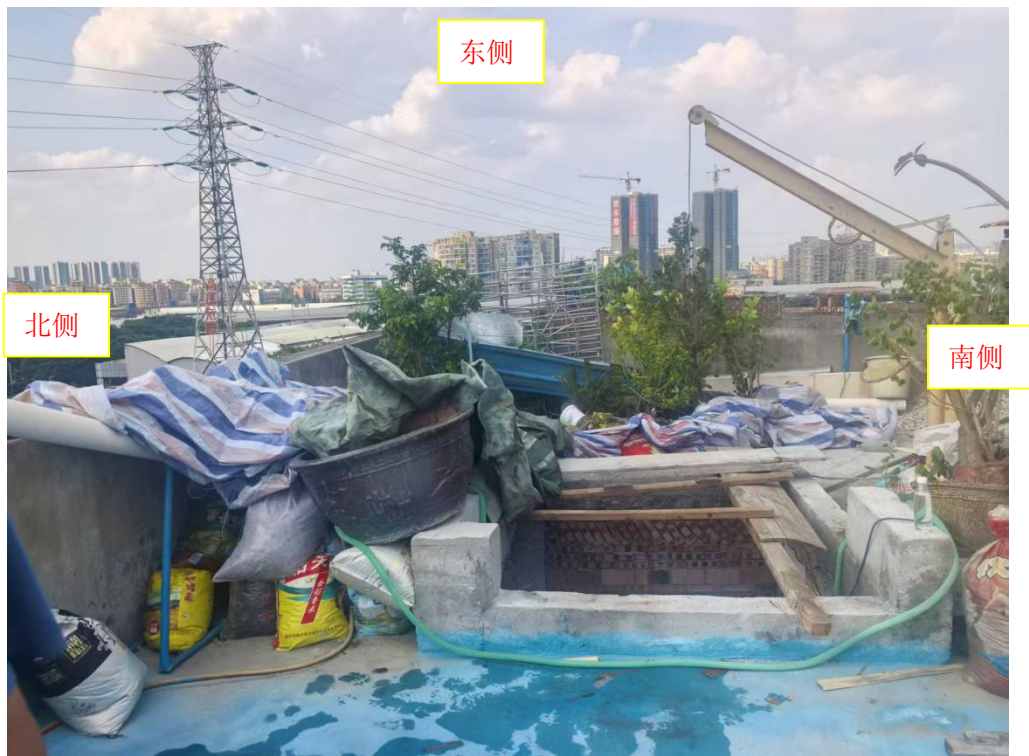
属高处坠落重大危险部位；井口南北两侧堆放大量袋装余泥袋及杂物形成围挡，东西两侧无围挡，西侧地面铺设蓝色防水布；井口上方及周边有数条残旧、不规则的木方、木板及一张绿色帆布，据曹孟红陈述，事发前其采用上述木方、木板和帆布对电梯井口进行了覆盖；井口周边未设置任何安全防护设施，未设置安全警示标志（详见图4）。天台整体平面布置详见图5。

图4 涉事电梯井口周边情况

（一）未在天台电梯井口边沿采取任何安全防护措施，违反了《建筑与市政施工现场安全卫生与职业健康通用规范》（GB 55034-2022）第 3.2.3 条<sup>[1]</sup>的规定。

（二）未在天台电梯井口设置安全警示标志，违反了《建设工程安全生产管理条例》（国务院令第 393 号）第二十八条第一款<sup>[2]</sup>的规定。

（三）曹孟红要深刻吸取事故教训，从事建筑施工必须依法取得相应资质，强化安全生产意识，严格执行保障安全生产的国家标准、行业标准，危险部位必须设置明显的安全警示标志，采取技术、管理措施及时发现并消除作业场所存在的事故隐患，严防事故发生。

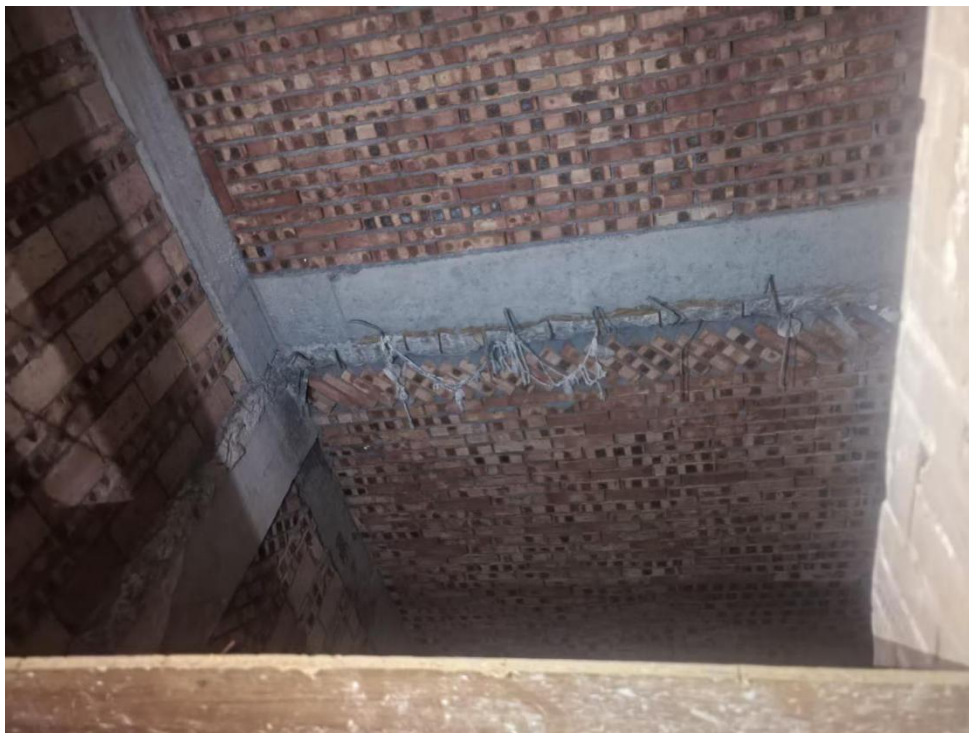
3.曹孟红仅在电梯井道内 2 层、4 层位置搭设了水平安全网，该安全网在本起事故中起到一定缓冲作用，事故后现场安全网状态详见图 6、图 7。除上述两层外，其余楼层均未按规范要求设置水平安全网，相关情况详见图 8。

图 6：被冲破的 4 楼水平安全网

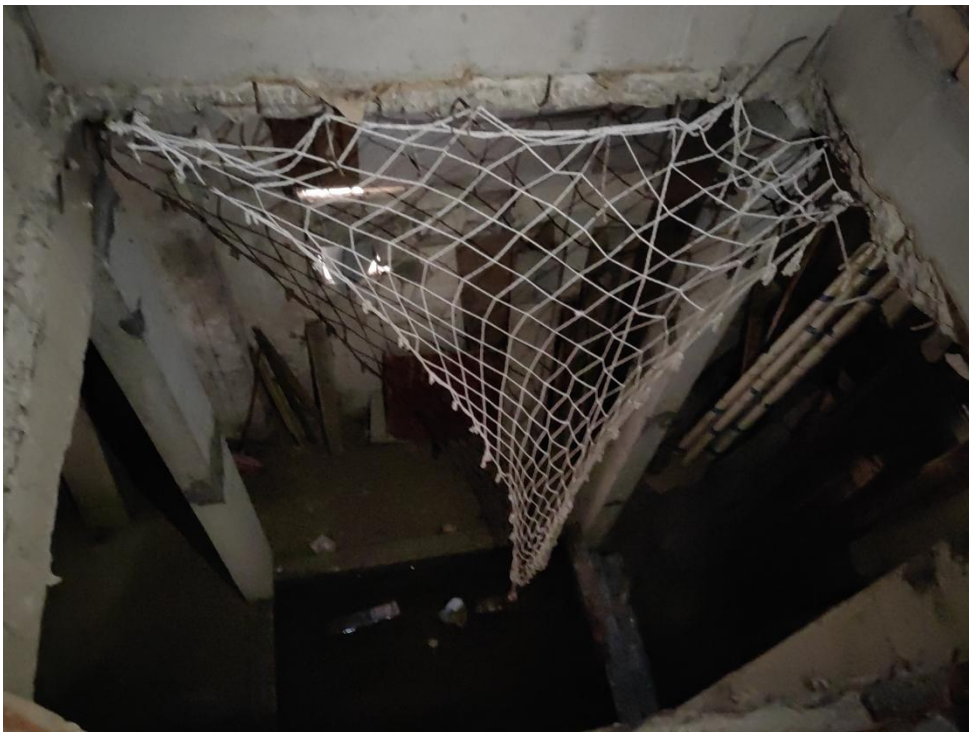
图 7：被冲破的 2 楼水平安全网

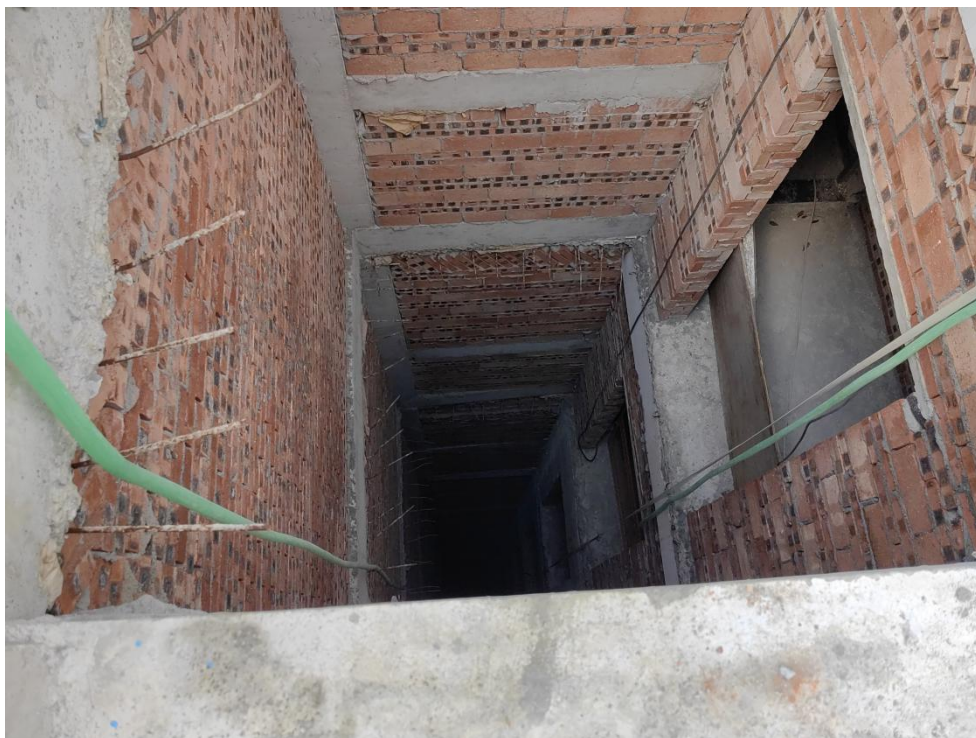
图 8：电梯井道 5、6、7 等楼层未设置水平安全网

（三）未在电梯井道内除 2、4 层之外的其它楼层设置水平安全网，违反了《建筑施工高处作业安全技术规范》（JGJ80-2016）第 4.2.3 条<sup>[3]</sup>的规定。

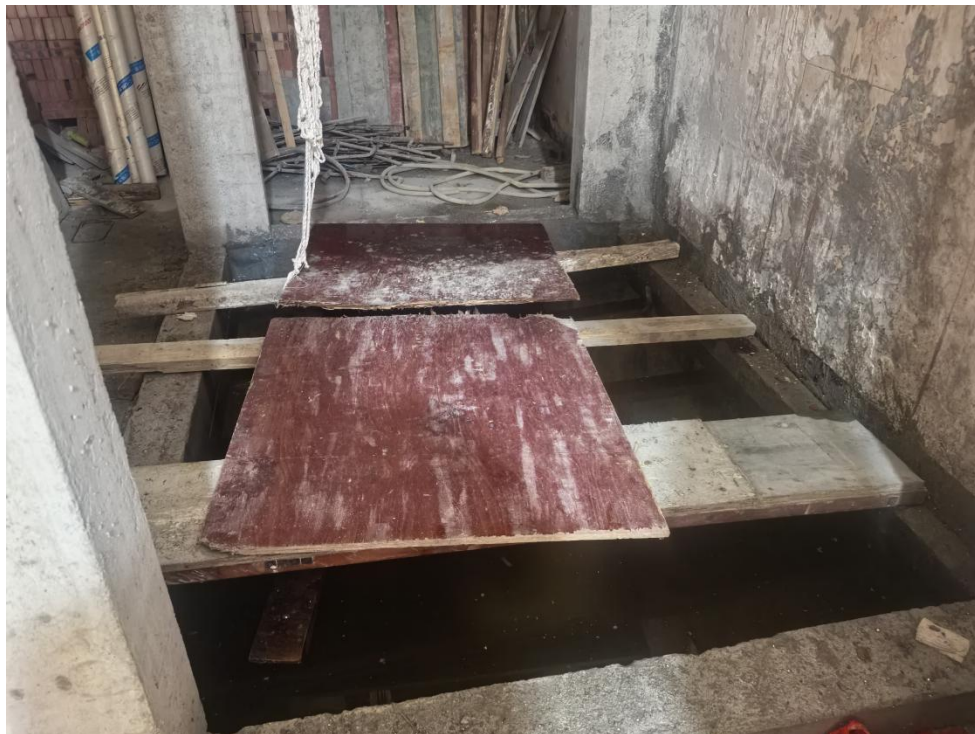
图 9：一楼电梯井底及被压断的木板
