# 白云江高“5·19”一般起重伤害事故调查报告

2026年5月19日10时53分许，白云区江高镇辖内凤翔中路13号广州她她生物科技有限公司厂房内发生一起一般起重伤害事故，造成1人死亡，直接经济损失106.8万元。

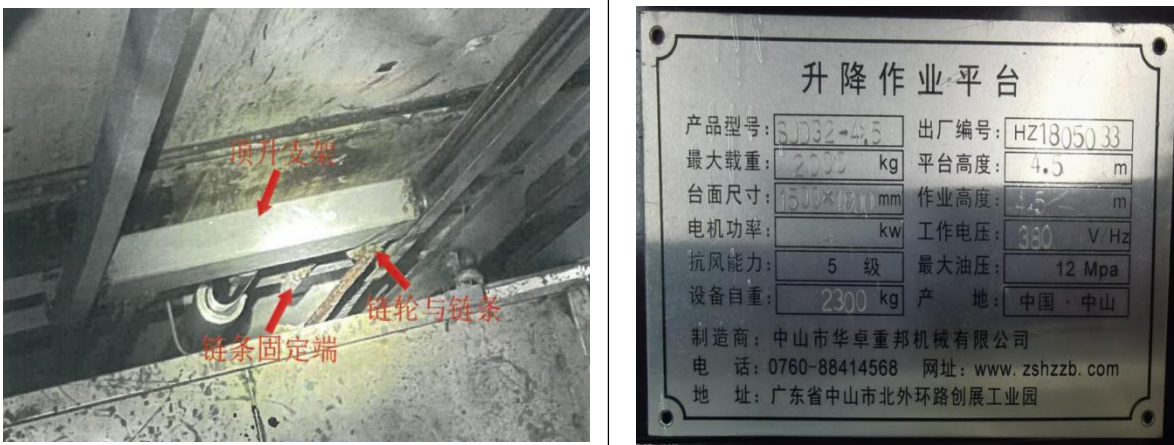
图 1 涉事升降平台情况

事故发生后，区市场监管局委托广州市特种设备事故调查技术中心对该升降平台进行了技术鉴定，鉴定结论为：涉事设备采用液压油缸顶升支架，通过链轮链条与平台间接作用实现平台上行（见图 1），依据《特种设备目录》中的简易升降机的国家强制标准 GB 28755-2012《简易升降机安全规程》，液压驱动的简易升降机应满足“直接作用”的基本特征，综合分析，涉事设备不属于《特种设备目录》（《质检总局关于修订<特种设备目录>的公告》2014 年第 114 号）中的“特种设备”。

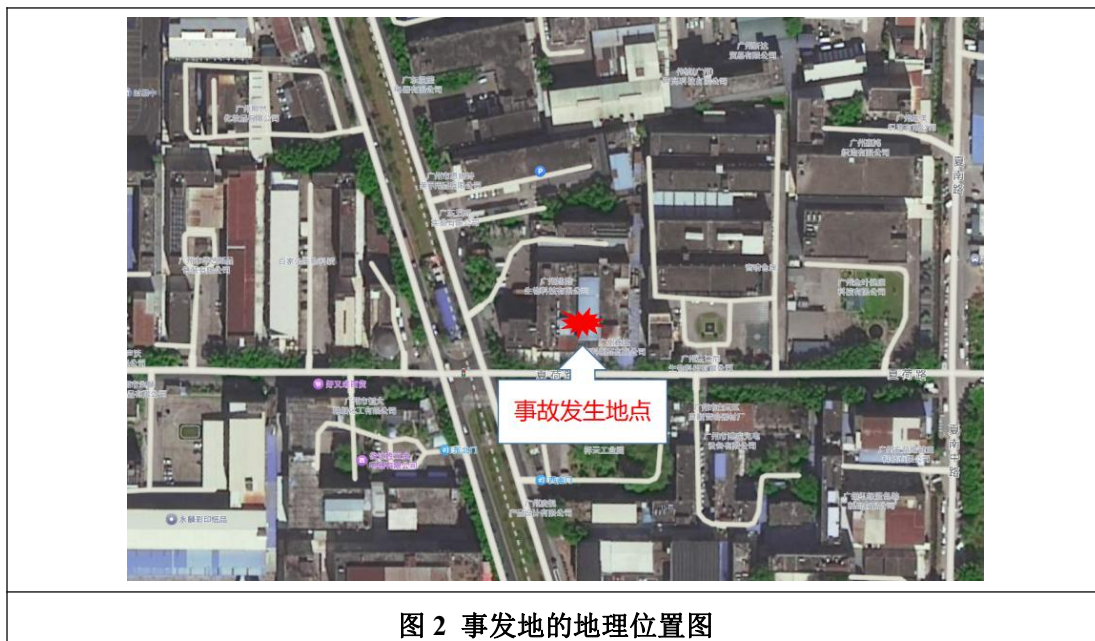
1.事故地点位于白云区江高镇凤翔中路 13 号零三广州她她公司厂房内（见图 2）。

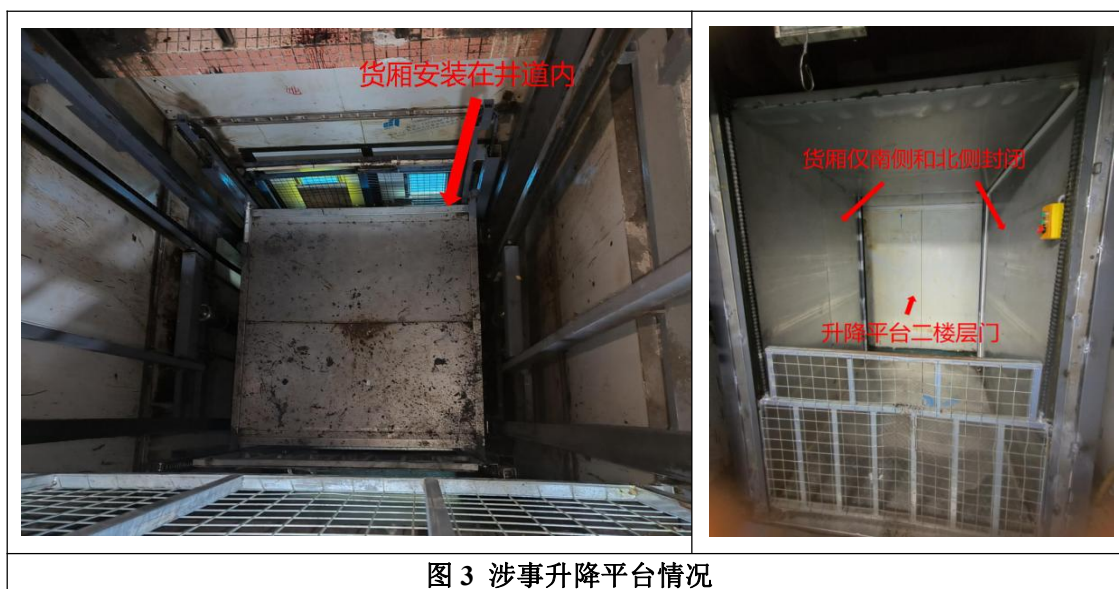
2.涉事升降平台安装在广州她她公司厂房南侧二、三楼层间，日常仅在二楼、三楼间上下运行。升降平台货厢安装在专用井道内，货厢南北两侧用钢板封闭，东西两侧开放未封闭。二楼层门位于货厢东侧，三楼层门位于货厢西侧（见图 3）。

涉事升降平台货厢南北两侧用钢板封闭，东西两侧无封闭防护，且井道内东侧墙体有外凸钢板与外凸飘台等构件；货厢仅设置高度1.02米的防护铁围栏，安全防护不足，导致涉事升降平台在运行过程中存在事故隐患。在连汉明擅自随货搭乘涉事升降平台上行过程中，货厢东侧铁围栏未对其形成有效防护，其头颈部

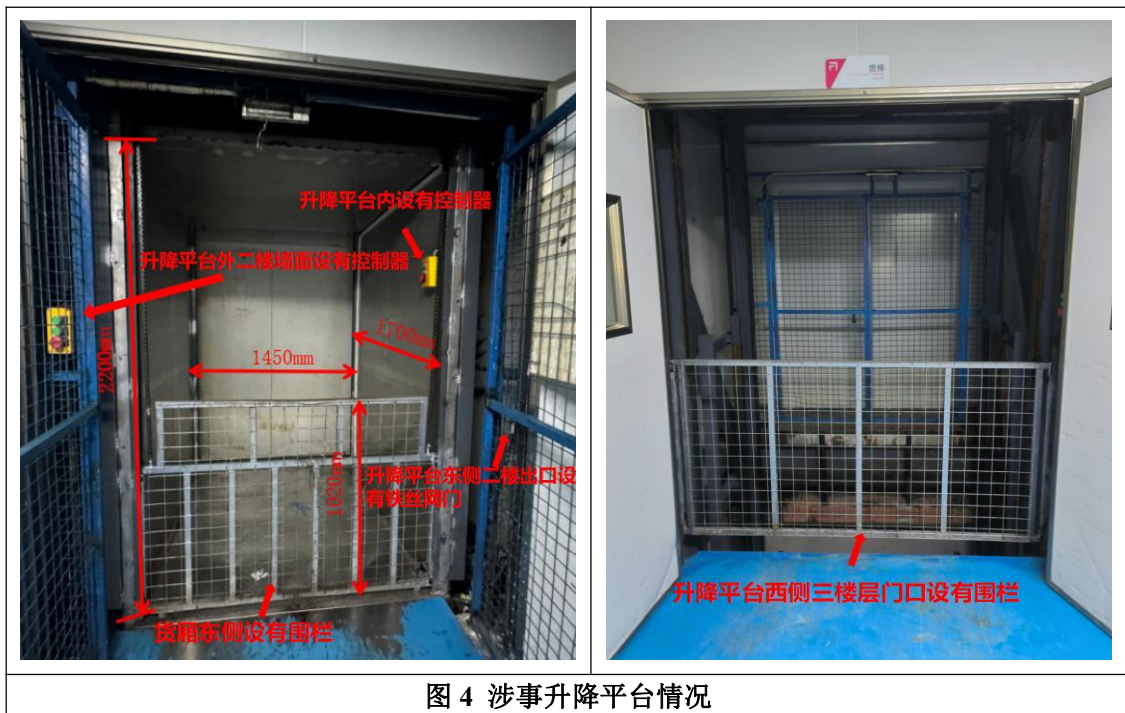
图 4 涉事升降平台情况

厢内分别安装升降控制器，货厢东侧设有防护铁围栏，高 1020mm，运行时随货厢一同升降。货厢外形尺寸为长 1700mm、宽 1450mm，高 2200mm。三楼层门口设有防护铁围栏，不随货厢升降（见图 4）。

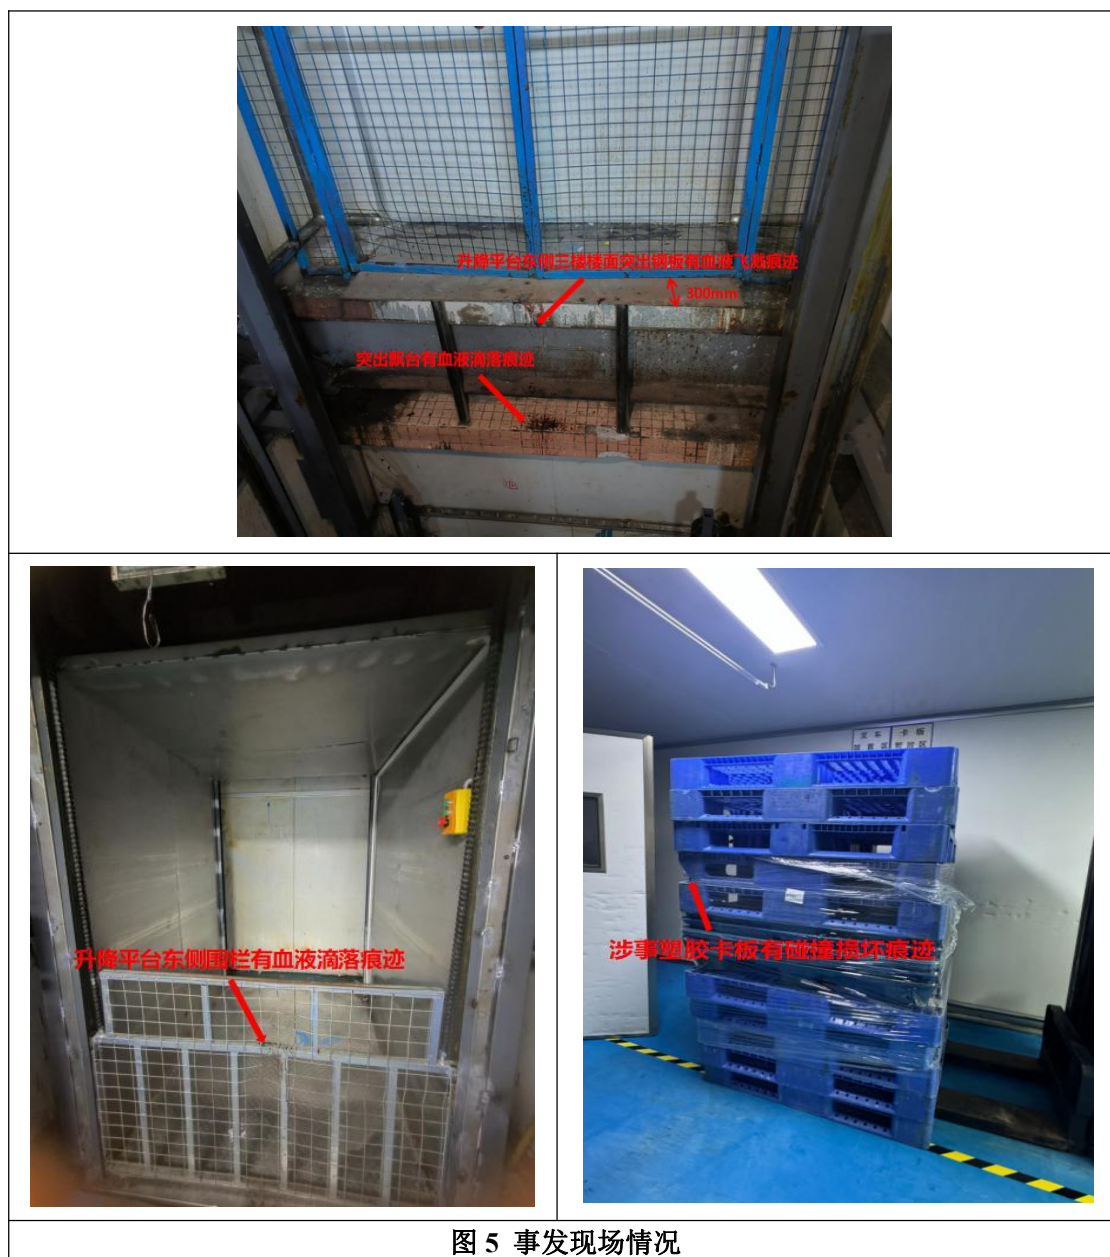
4.升降平台三楼东侧楼面钢板向外凸出墙体 300mm，钢板下方为一建筑飘台，凸出钢板外侧中部可见血液飞溅痕迹，下方飘台外侧中部、升降平台东侧铁围栏可见血液滴落痕迹；事发期间货厢内的塑胶卡板可见碰撞损坏痕迹，塑胶卡板堆叠规格：长 1200mm、宽 1000mm、堆高 1860mm（见图 5）。

与井道内凸出钢板发生碰撞而受伤，最终因头颈胸部多发损伤引发休克而死亡。

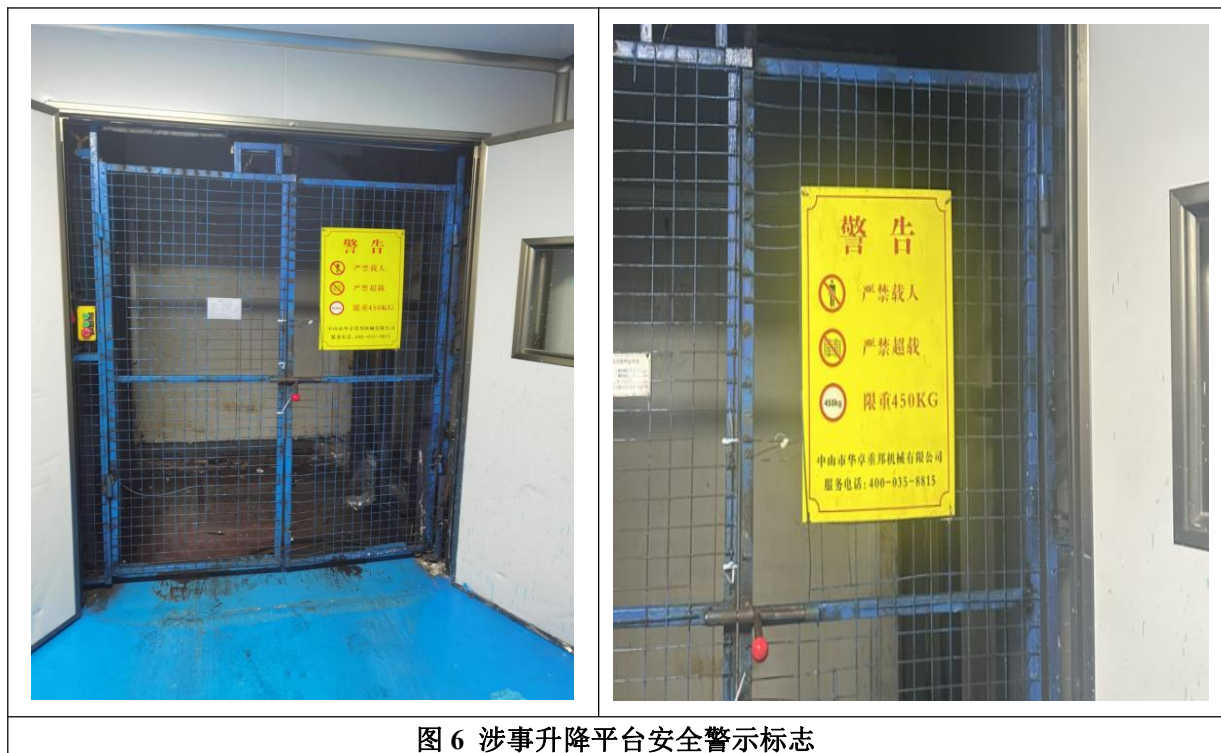
图 6 涉事升降平台安全警示标志

5.升降平台二楼东侧铁丝网栅栏门上张贴“严禁载人”“严禁超载”“限重 450kg”的警示标志（见图 6）。

广州她她公司制定有《液压升降作业平台操作流程》，其中5.2条款明确规定：货梯原则上禁止载人，平台运行及货物装卸期间，货厢内、层门口、井道内严禁人员停留、乘坐，仅允许操作人员在层门外实施操控；在升降平台二楼东侧铁丝网栅栏门上张贴有“严禁载人”的安全警示标志。连汉明安全意识淡薄，未履行岗位安全职责，违反升降平台安全操作规程，忽视现场安全警示，违反升降平台严禁载人的工作纪律，擅自随同塑胶卡板搭乘升降平台前往卫生间，其行为违反了《中华人民共和国安全生产法》第五十七条<sup>[1]</sup>的规定。

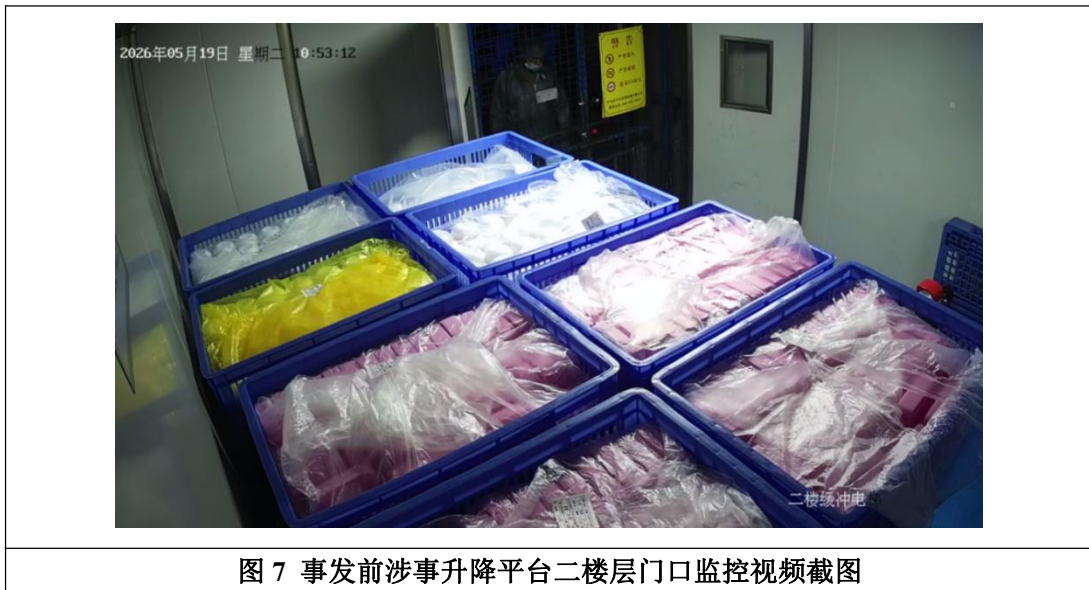
图 7 事发前涉事升降平台二楼层门口监控视频截图

6.升降平台货厢内无监控，二楼东侧层门口、三楼西侧层门口装有监控设备。查阅事发时段二楼层门口监控视频（与北京时间一致）可见，事发前连汉明搭乘升降平台上行，站在货厢东侧塑胶卡板堆与防护铁围栏之间狭小位置，背靠塑胶卡板堆、面朝防护铁围栏，身体紧贴防护铁围栏（见图 7）。
