# 白云龙归“4·25”一般起重伤害 事故调查报告

2026年4月25日10时43分许，广州市白云区龙归街夏良高桥东路南51号发生一起起重伤害事故，造成1人重伤。

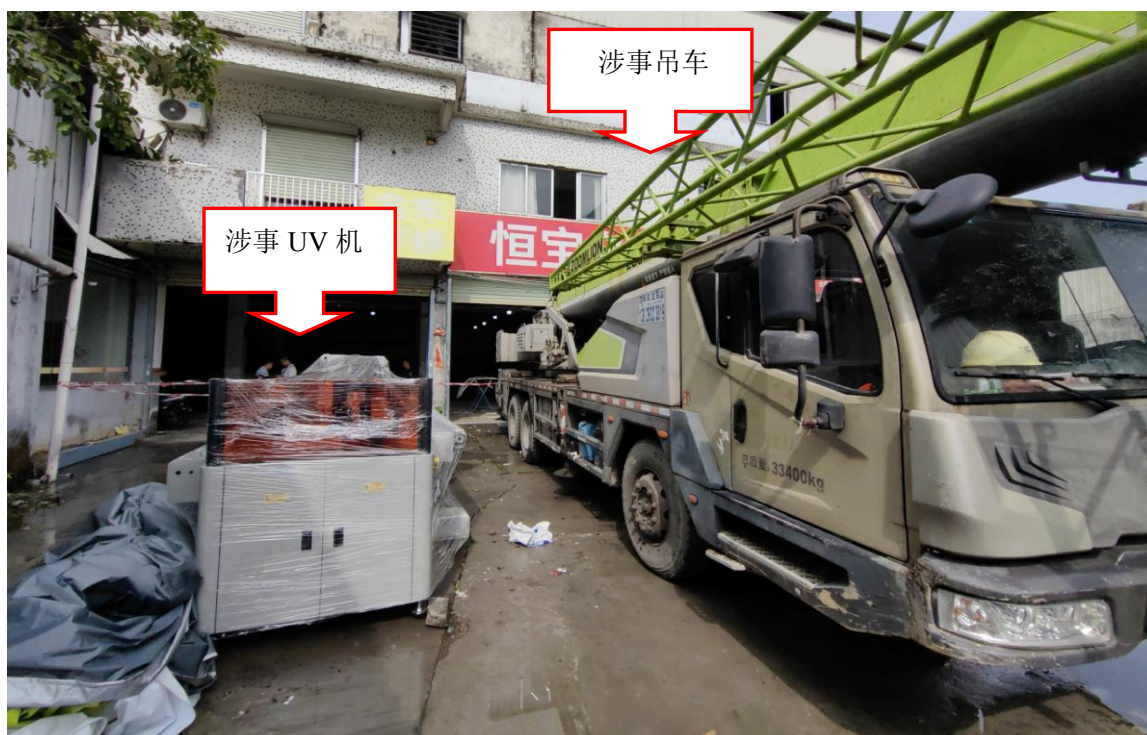
图 1 事故发生现场（因救援有部分移动）

1.事故发生现场位于广州市白云区龙归街夏良高桥东路南 51 号（图 1、2）。现场因救援需要有部分移动。现场附近有监控视频斜对事发场地，记录了事故发生情况（局部）。

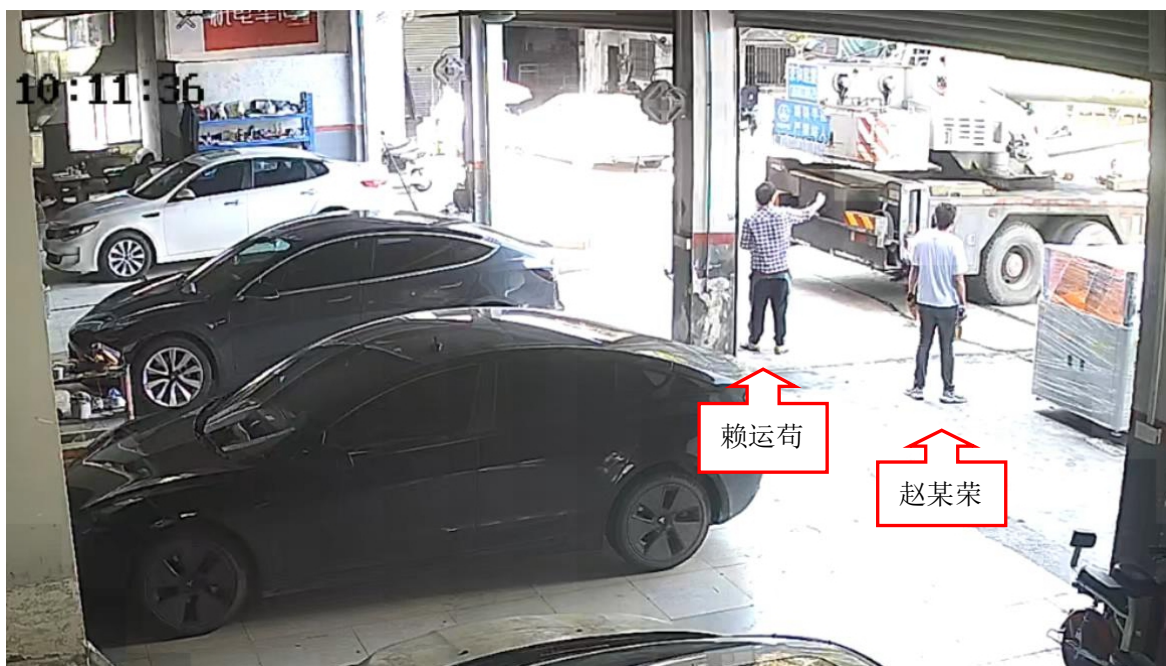
图 3 监控视频截图

2. 监控视频显示，2026 年 4 月 25 日 10 时 11 分 36 秒，赖运苟指挥涉事粤 ABQ009 汽车起重机倒车至作业位置，赵某荣在旁观看（图 3）。

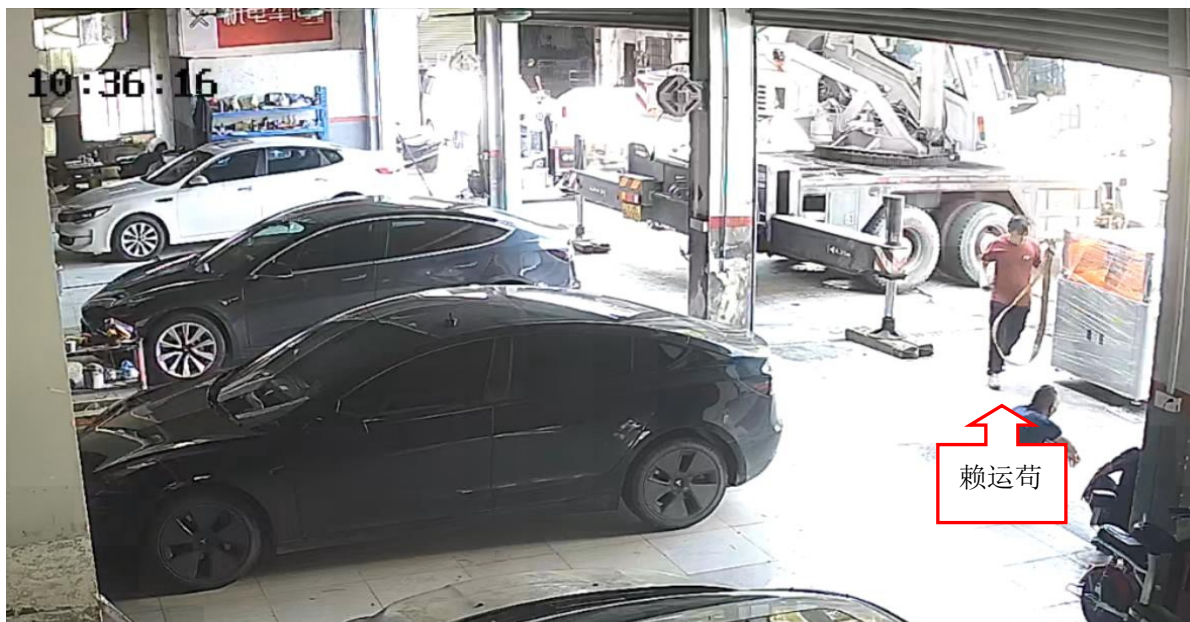
图 4 监控视频截图

3. 监控视频显示，10 时 36 分 16 秒，赖运苟进行连接吊具。

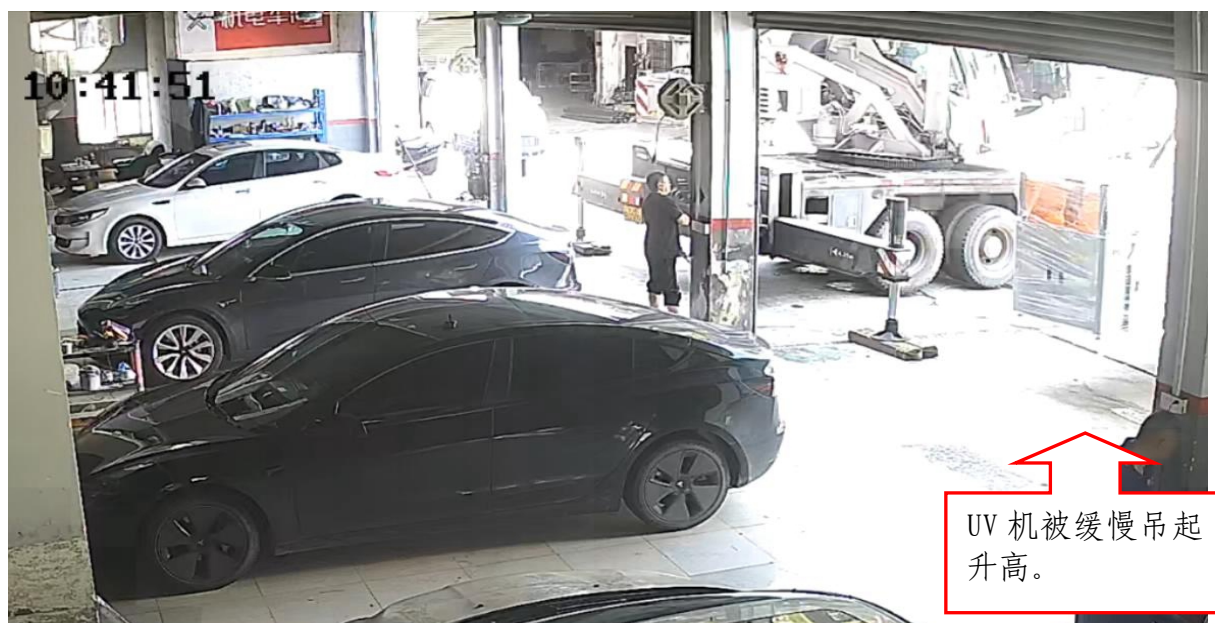
图 5 监控视频截图

4.监控视频显示，10 时 41 分 51 秒，UV 机被缓慢吊起升高。

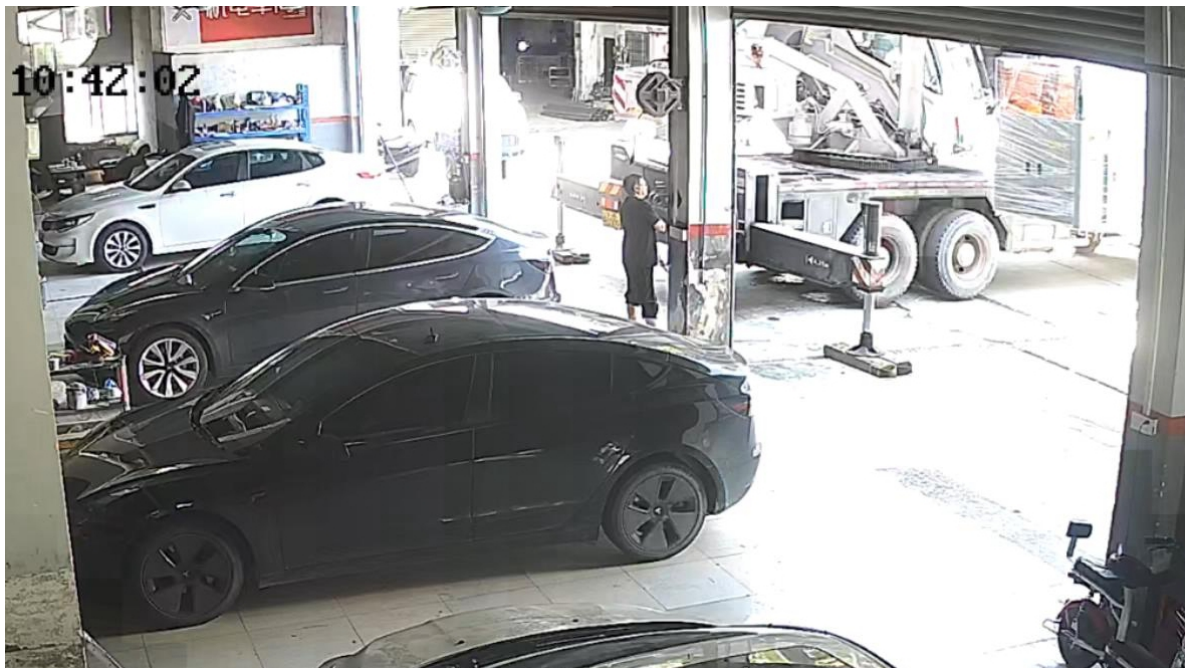
图 6 监控视频截图

5.监控视频显示，10 时 42 分 2 秒，UV 机升高至离地约 1.7 米时停下，呈悬停状态。（图 6）

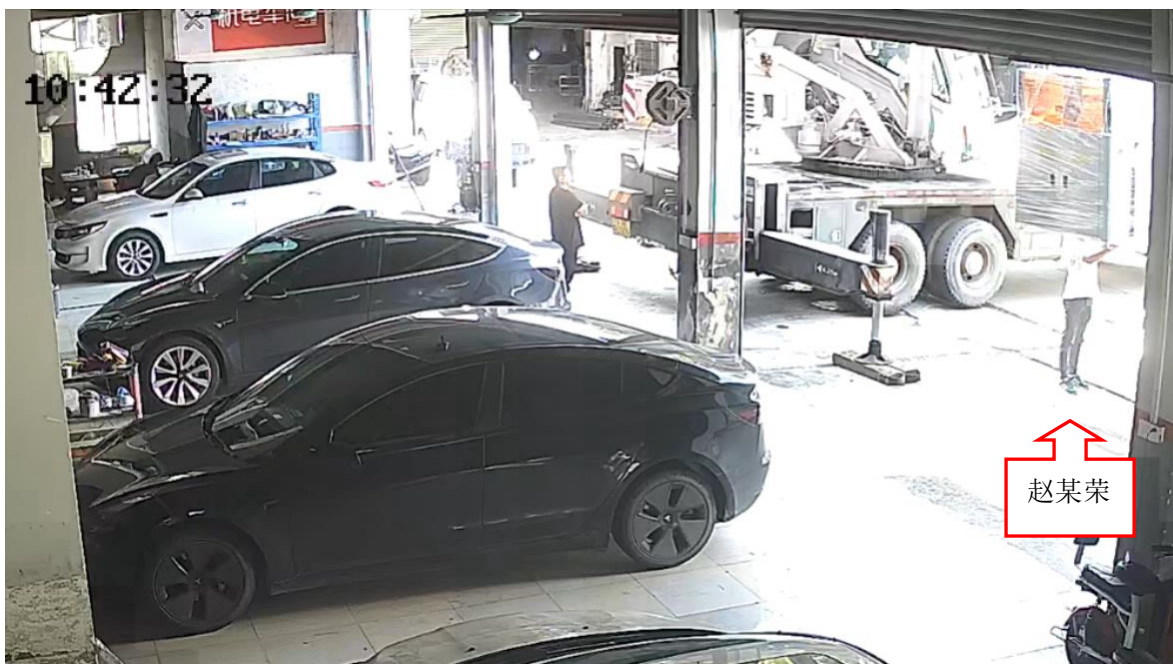
图 7 监控视频截图

6. 监控视频显示，10 时 42 分 32 秒，在 UV 机悬停于离地约 1.7 米半空的情况下，赵某荣来到 UV 机东北侧底部下方调节支撑脚。（图 7）

（二）作业人员安全意识淡薄，违反安全规程在悬停载荷的下方停留、操作。事发前，赖运苟指挥陈某贵操作吊机起吊不久后暂停，在 UV 机悬停于离地约 1.7 米半空的情况下，赖运苟来到 UV 机西北侧底部下方调节支撑脚。赖运苟安全意识淡薄，违反 GB/T 6067.1-2010《起重机械安全规程》第 1 部分总则 17.2.4 b)<sup>[3]</sup>的规定，在悬停载荷的下方停留、操作，将自身置于危险区域内，且对赵某荣进入危险区域参与操作的行为未予以阻止，导致赵某荣在钢丝绳吊索突然破断、吊物坠落时被砸中受伤。

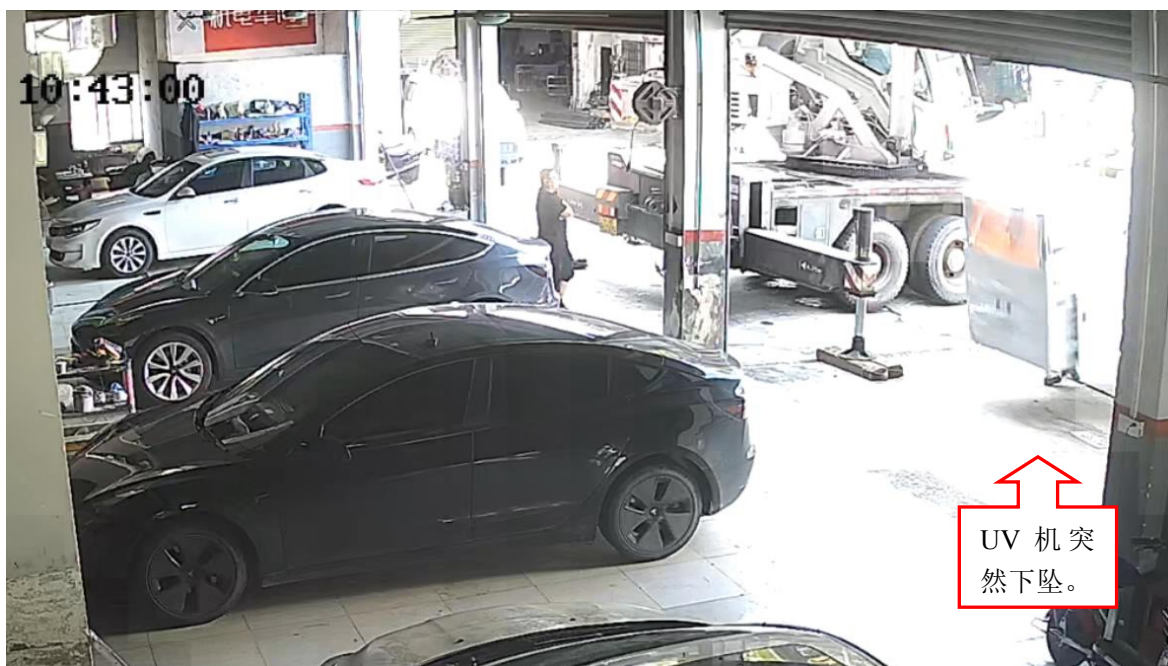
图 8 监控视频截图

7.监控视频显示，10 时 43 分 1 秒，悬停于半空中的 UV 机突然下坠，将赵某荣压在下方。（图 8）

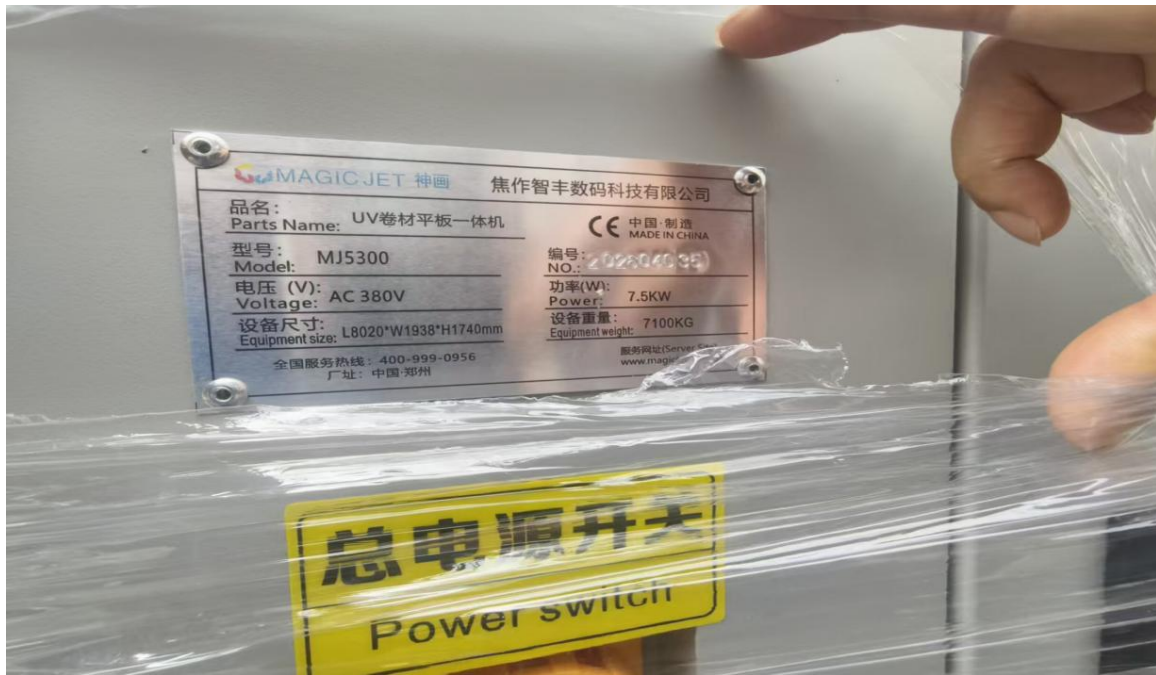
图 9 涉事 UV 机铭牌

8.涉事 UV 机铭牌显示，该设备重量为 7100kg（图 9）。

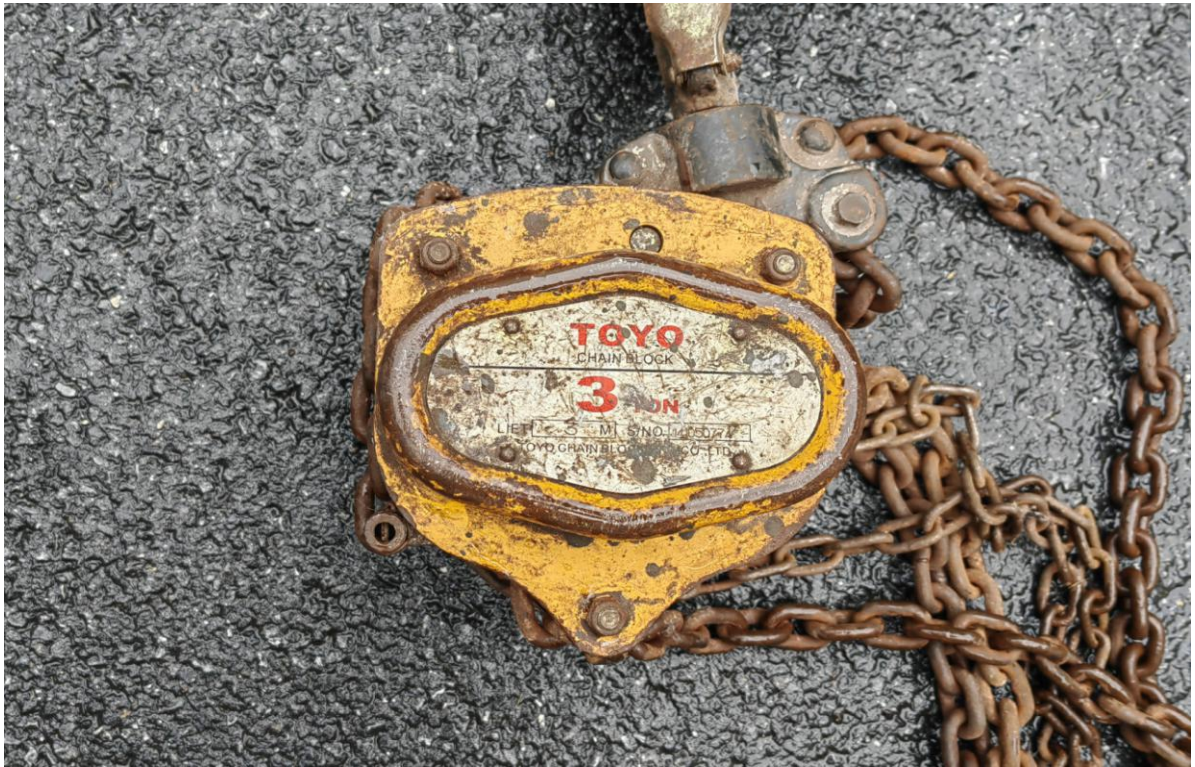
图 10 手动葫芦

9.现场使用的吊具情况：1 个手动葫芦，额定载荷为 3t（图 10）；2 条钢丝绳，公称直径分别为 16mm 和 12mm，其中公称直径 12mm 的钢丝绳（结构类别 6×19-1770，纤维芯）完全断裂（图 11、12）；4 条尼龙吊带，其中 2 条长 3m，2 条长 6m（图 13）。

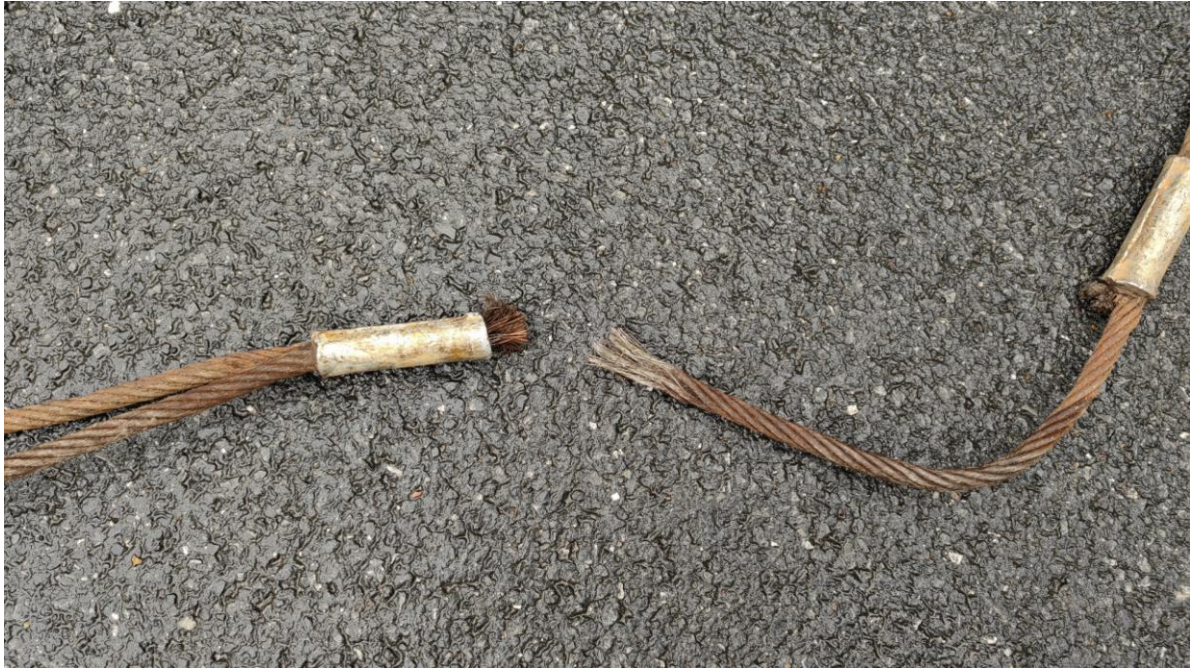
图 12 完全断裂的钢丝绳（公称直径 12mm）

（一）使用安全系数远低于国家标准的钢丝绳吊索致作业场所存在事故隐患。在涉事吊装作业中，赖运苟未校核验算钢丝绳的额定工作载荷和承载能力，未计算钢丝绳的安全系数，仅凭经验判断选用公称直径12mm（结构类别6×19-1770）钢丝绳作

为单肢吊索进行吊物。对照 GB/T 20118-2025《钢丝绳通用技术条件》附录 C，12mm 6×19-1770 钢丝绳最小破断拉力为 90.7kN，所吊装的 UV 机总重量为 7100kg，最大拉力为 69.6kN，在此工况下，安全系数为  $90.7 \div 69.6 \approx 1.3$ ，远低于 GB/T 16762-2020《一般用途钢丝绳吊索特性和技术条件》5.2.3 安全系数的取值<sup>[1]</sup>。涉事作业使用安全系数远低于国家标准、承载能力严重不足的钢丝绳作为单肢吊索进行吊物，未执行 GB/T 6067.1-2010《起重机械安全规程》第 1 部分总则 17.2.3 b)<sup>[2]</sup>的规定，导致作业场所存在吊索破断、吊物坠落事故隐患。

（二）赖运苟要深刻吸取事故教训，强化安全生产意识，加强作业安全管理，严格执行保障安全生产的国家标准、行业标准，进行吊装作业必须安排专门人员进行现场安全管理，并采取技术、管理措施及时发现并消除作业场所存在的事故隐患，严防事
