# 白云大源“3·12”一般道路交通事故调查报告

2026年3月12日1时30分许，广州市白云区大源街大源北路进石湖军民路南约587米处，发生一起重型厢式货车与两轮电动车碰撞的交通事故，造成1人死亡。

经调查认定，白云大源“3·12”一般道路交通事故是一起生产经营性道路交通责任事故。

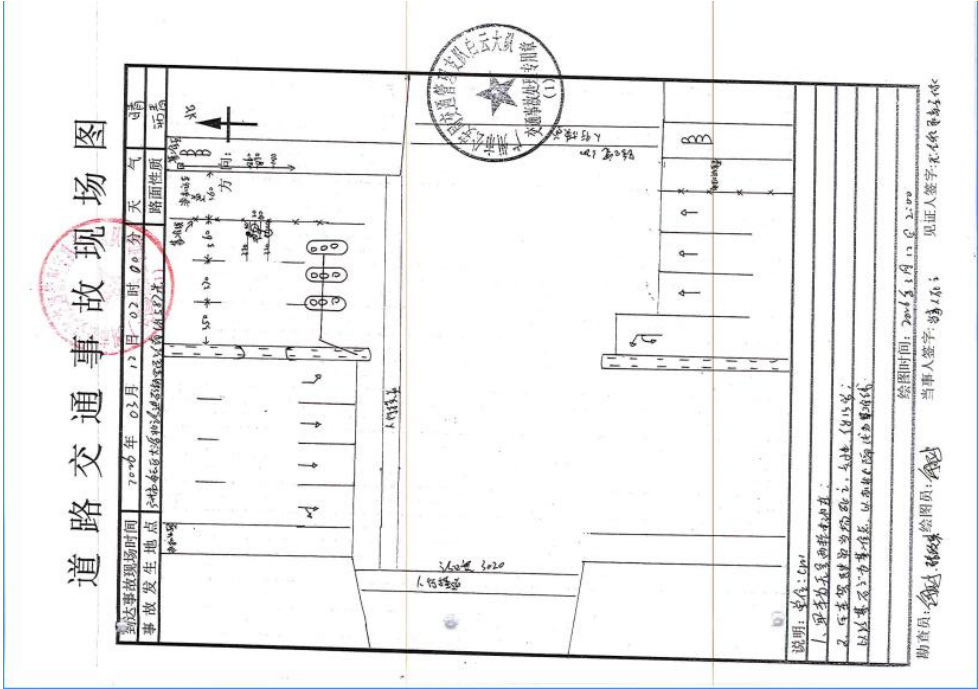
事故现场图

至大源丰和物流园，3月12日1时20分许，黄志峰在完成第三趟运输任务后，驾驶空车从大源丰和物流园返回钟落潭良田金凤凰云仓。1时30分，黄志峰驾驶粤AGM591号重型厢式货车沿大源北路东侧路面第三条机动车道（从中心绿化带数起），由南往北通过大源北路与石湖军民路路口，行驶至石湖军民路南约587米处时，遇王欣愉驾驶无号牌两轮电动车从货车右后方同向沿大源北路东侧路面第四条机动车道通过路口，结果，粤AGM591号重型厢式货车车身右侧与无号牌两轮电动车左侧相碰，致两轮电动车失控与机非隔离护栏碰撞后倒地，随后粤AGM591号重型厢式货车右后侧车轮碾压王欣愉，造成王欣愉死亡及两轮电动车损坏。发生事故后，黄志峰驾车离开现场。

出事地点位于大源北路进石湖军民路南约 587 米，为“T”字形路口。大源北路呈南北走向，路中以绿化带将道路分隔东西两侧路面，东侧路面路口以南设四条机动车道和一条非机动车道，以北设三条机动车道和一条非机动车道，机动车道与非机动车道设有金属护栏隔离，路口东侧连接林安物流园内部道路，路口设有交通信号灯控制，出事地点以南约 300 米大源北路南往北方向设有限速 40 公里每小时标志，夜间有路灯照明，有标志、标线控制。
