# 白云石门“3·19”一般淹溺事故调查报告

2026年3月19日10时34分许，白云区石门街广州市自来水有限公司北部水厂1#原水前池发生一起一般淹溺事故，造成1人死亡，直接经济损失160万元。

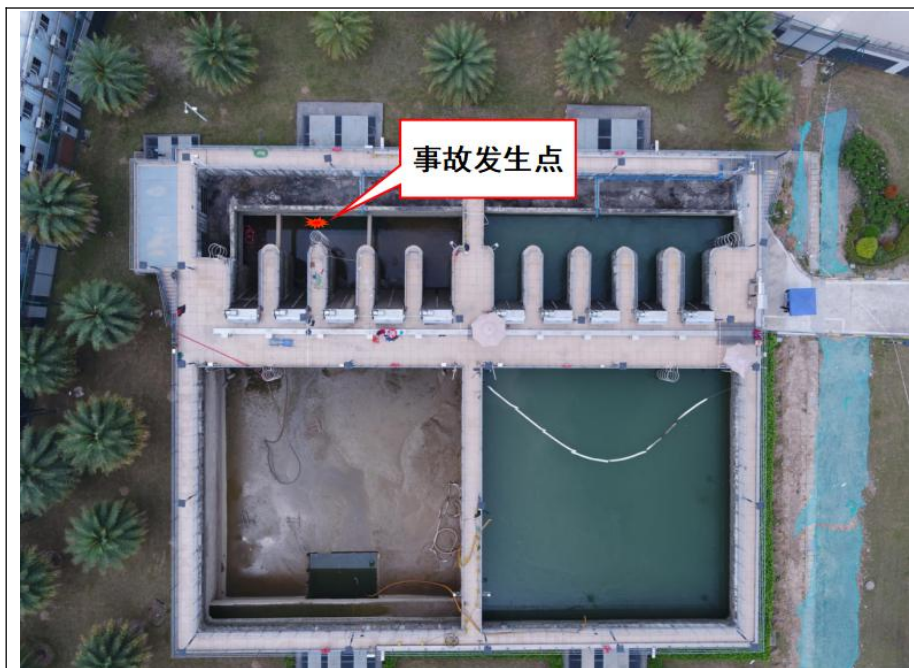
图 2 事发点位置图

1.事故发生地位于白云区石门街鸦岗村金水围 12 号北部水厂，事故发生点位于北部水厂原水前池 1#栅前渠道（见图 2）。

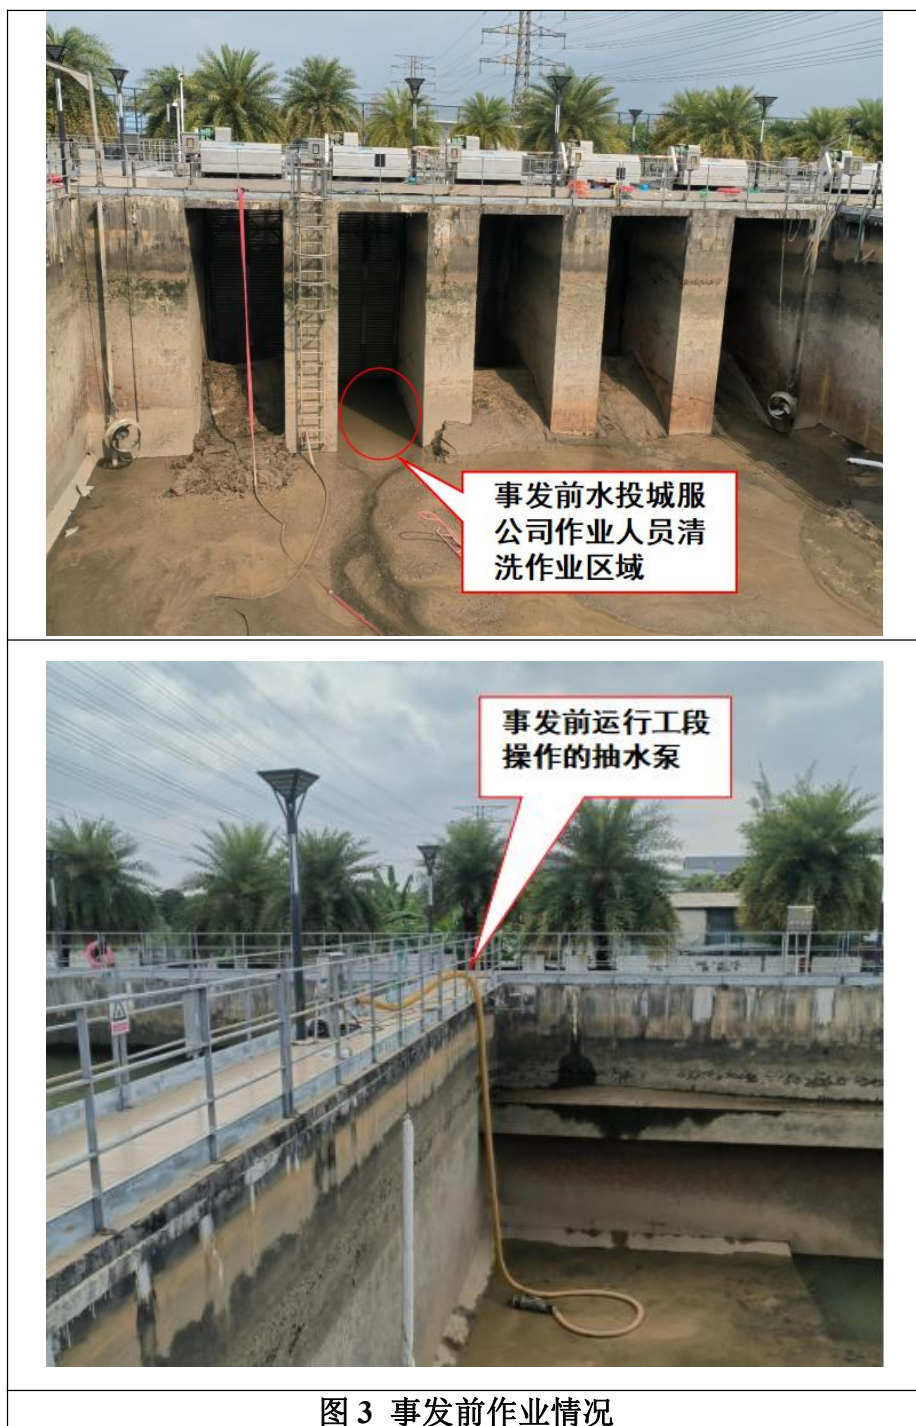
2.事发前，水投城服公司作业人员已完成 1#前池池底 9#固液分离机南侧孔洞内淤泥清洗；可见事发前戚健、黄华勇、李家毅、

王浩钊四人在 1#前池东南侧池面协同操作的 4 寸抽水泵及附件（见图 3）。

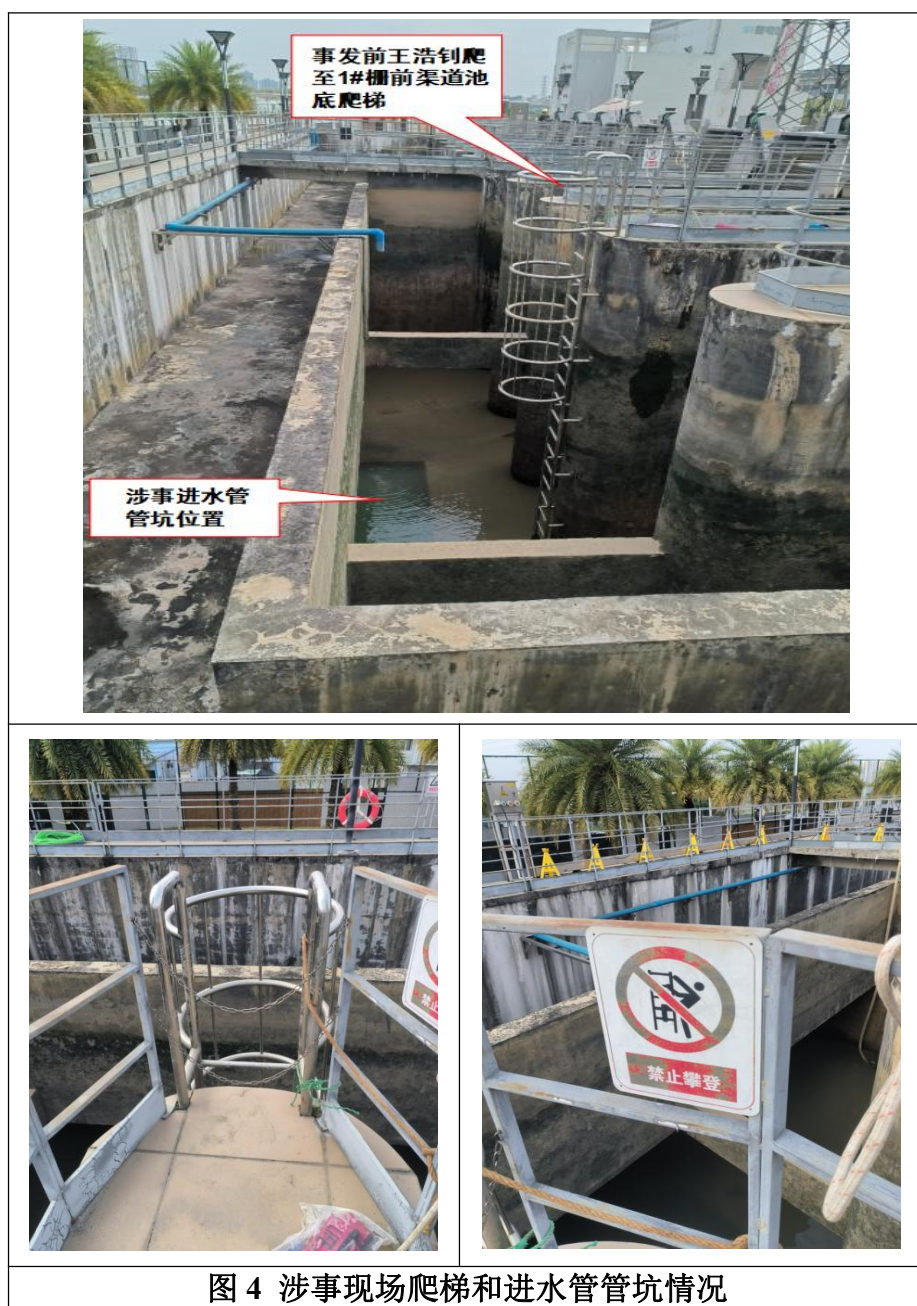
图 4 涉事现场爬梯和进水管管坑情况

3.事发前，王浩钊携带抄网，从 8#与 9#固液分离机之间池墩北侧的不锈钢爬梯下至池下，随后坠入进水管管坑。涉事爬梯入口处设置两条无锁铁链作为阻拦设施，爬梯入口东侧池墩处设有“禁止攀登”警示标识（见图 4）。

1.未采取技术、管理措施及时发现并消除事故隐患。北部水厂原水前池 1#栅前渠道通往池底的爬梯入口，仅简易设置无锁铁链作为隔离，未按规范设置实体围挡、防护门等有效安全隔离防范设施，人员可无限制随意进入，致使该作业区域长期存在淹溺事故隐患；在涉事清洗作业实施过程中，北部水厂仍未采取有效

（三）北部水厂应深刻汲取本次事故教训，举一反三、警钟长鸣，深入剖析事故暴露出的对员工不安全行为管控不严、作业现场管理失控等问题，全面压实安全生产主体责任。要从严强化各类高风险作业全过程管控，聚焦原水前池清洗、有限空间作业等关键高危作业环节，开展拉网式安全隐患排查整治，重点针对池底进出水管、管坑等危险部位，采取安全防护措施，筑牢物理

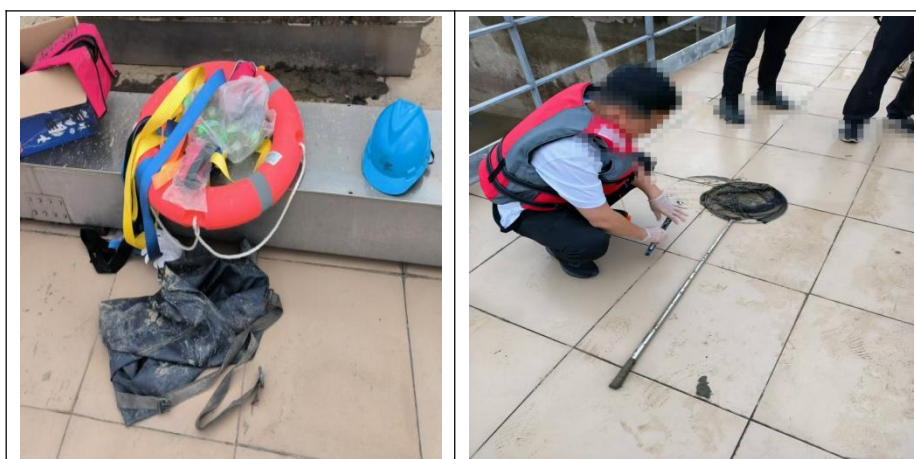
图5 涉事防水裤和抄网

4.事发前，王浩钊穿戴背带式防水裤，穿戴后该防水裤上半身开口朝上、下半身封闭；事发过程中，王浩钊携带的抄网在其溺水时沉至进水管管坑底部；事发后，专业人员将该抄网打捞至池面。（见图5）。

1.运行工段员工王浩钊安全意识淡薄，在 1#前池清洗作业期间未落实岗位安全责任，违反单位安全生产规章制度和岗位职责，对危险预判不足，在未充分掌握 1#栅前渠道池底建筑结构状况、池底水质浑浊视线受阻的情况下，未佩戴防淹溺救生设备，擅自违规冒险沿爬梯下至 1#栅前渠道池底，后不慎滑落池底进水管管坑并发生溺水，其所穿戴的防水裤大量兜水，重力作用加速其身体下沉，增加了应急救援难度。王浩钊未落实岗位安全生产责任，违反单位安全生产规章制度和岗位职责，未正确佩戴、规范使用劳动防护用品，其行为违反了《中华人民共和国安全生产法》第五十七条<sup>[1]</sup>的规定。

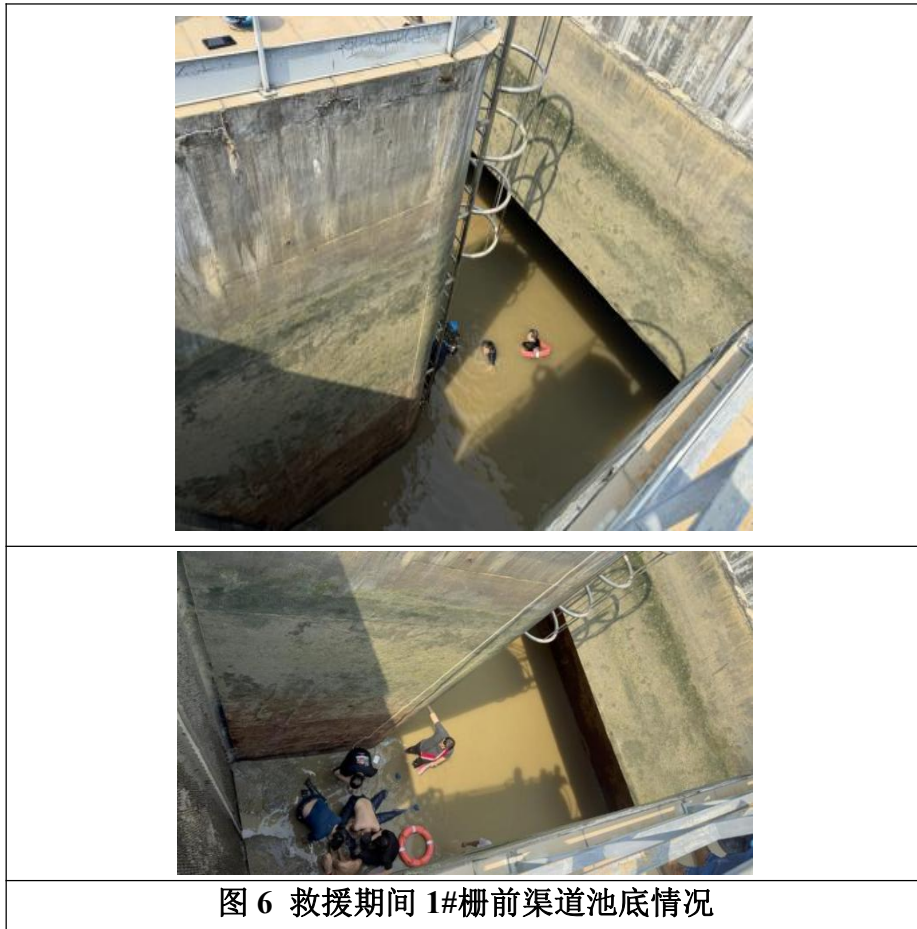
图 6 救援期间 1#栅前渠道池底情况

5.据戚健、黄华勇、李家毅陈述：事发前，水投城服公司作业人员完成1#前池内9#固液分离机南侧孔洞淤泥清洗作业后，1#栅前渠道池底余水经9#固液分离机向1#前池流动；当时1#栅前渠道内余水浑浊，肉眼无法辨识水底状况，事发前其均不清楚1#栅前渠道水底存在进水管管坑。事发后救援期间，北部水厂副书记吕某在池面使用手机拍摄1#栅前渠道现场情况，可见渠道池底水体呈浑浊状态，无法辨识水底进水管管坑轮廓。（见图6）。

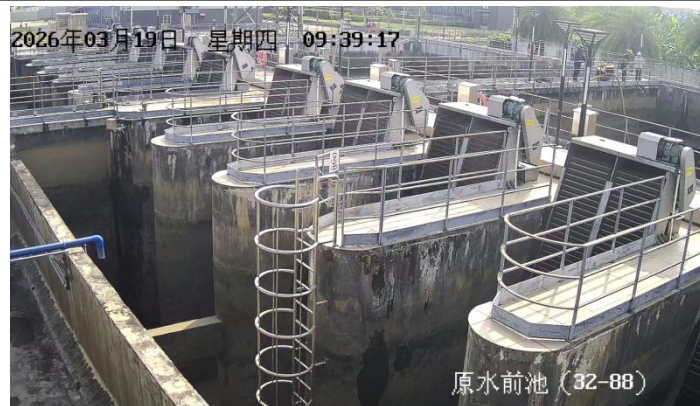
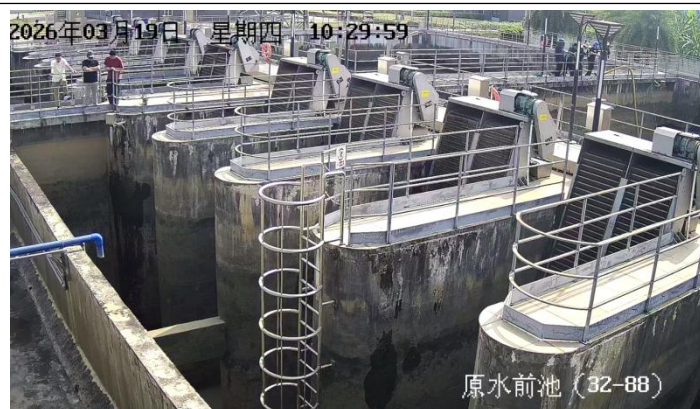
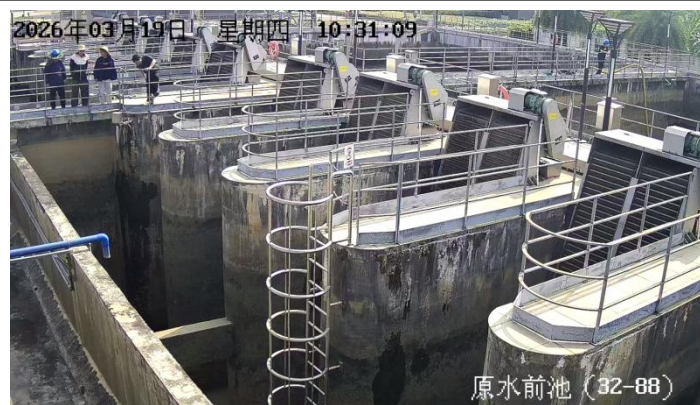
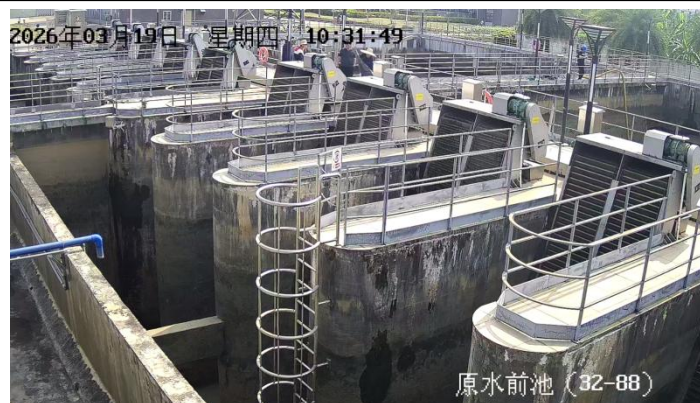
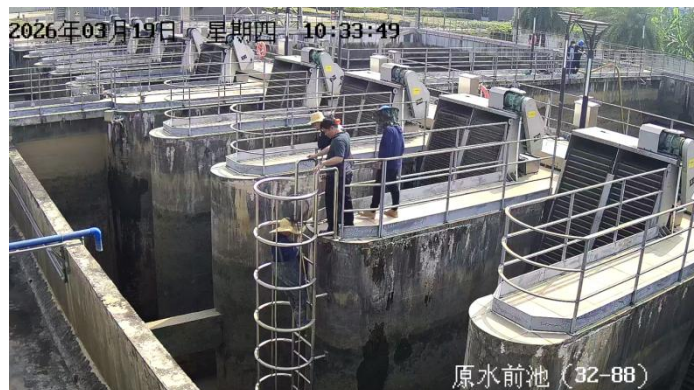
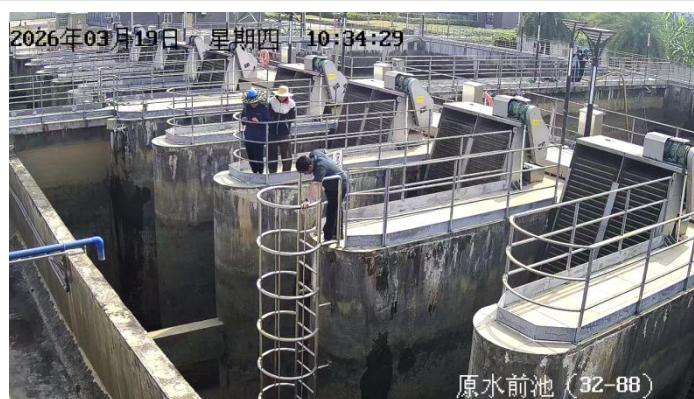
图7 现场监控记录事发经过情况

9.通过查阅原水前池监控视频（32-88），可见事发前北部水厂员工在原水前池池面的具体经过以及王浩钊从爬梯往 1#栅前渠道池底爬下的经过，但监控视频未能覆盖 1#栅前渠道池底：9 时 39 分至 10 时 29 分期间，可见戚健、黄华勇、李家毅、王浩钊、周健聪（10 时 18 分到达）在 1#前池东南侧池面操作抽水泵附件和观察 1#前池池底清洗作业；10 时 31 分许，可见戚健、黄华勇、李家毅、王浩钊四人走至 1#栅前渠道东侧池面观察 1#栅前渠道池底；10 时 32 分许，可见王浩钊在 1#前池和栅前渠道中间池面穿戴防水裤，戚健、黄华勇、李家毅在其旁边目睹穿戴；10 时 33 分许，可见王浩钊手拿抄网从 8#与 9#固液分离机之间池墩北侧的不锈钢爬梯往下爬；10 时 34 分许，可见戚健、黄华勇、李家毅在 1#栅前渠道池墩观察王浩钊在池底的动向（见图 7）。
