# 白云石门“2·2”一般道路交通事故调查报告

2026年2月2日7时27分许，广州市白云区鸦岗大道朝丰路西约50米处发生一起重型厢式货车与电动自行车碰撞的交通事故，造成1人死亡。

经调查认定，白云石门“2·2”一般道路交通事故是一起生产经营性道路交通责任事故。

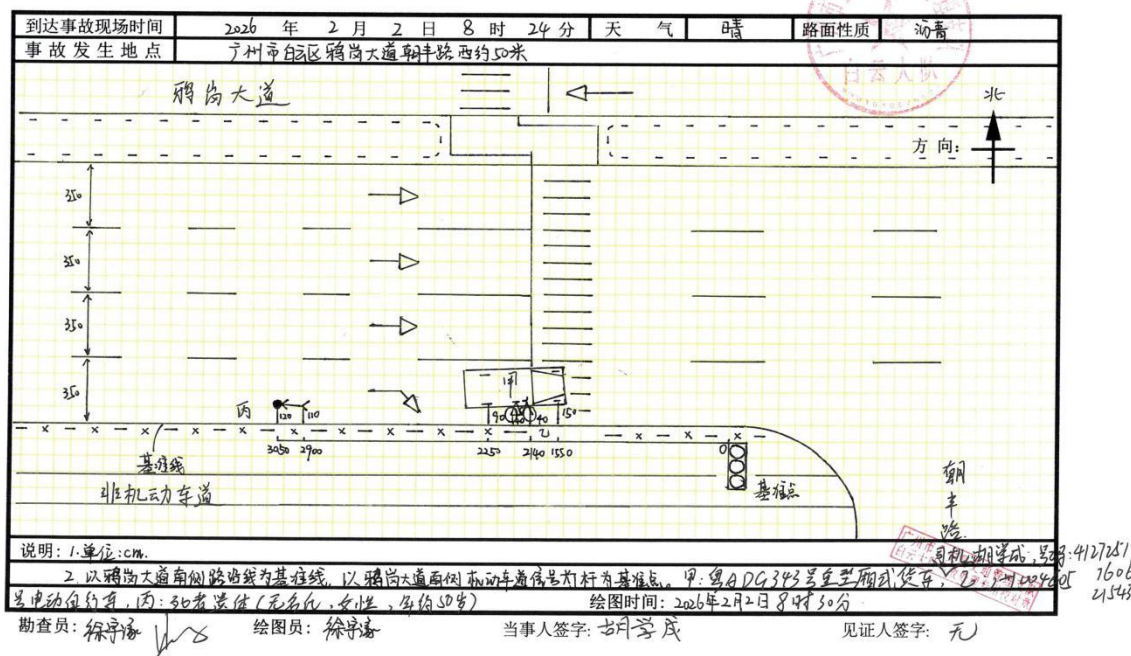
事故现场图

2026年2月2日7时10分许，胡学成按照本单位的工作安排，驾驶粤ADG343号重型厢式货车从佛山市南海区运载医疗耗材前往广州市番禺区，途经广州市白云区。7时27分许，胡学成在未开启右转向灯及使用手机的情况下，驾驶粤ADG343号重型厢式货车沿广州市白云区鸦岗大道南侧人行道以北第二条机动车道由西往东向右变更车道行驶至鸦岗大道朝丰路西约50米时，遇朱八连在未戴安全头盔的情况下驾驶广州004605号电动自行车沿鸦岗大道南侧人行道以北第一条机动车道由西往东驶至该地点，重型厢式货车车身右侧与电动自行车车身左侧发生碰撞，继而货车右后轮碾压倒地的朱八连，造成朱八连现场死亡及车辆损坏的交通事故。（事故现场如下图）

事故地点位于广州市白云区鸦岗大道朝丰路西约 50 米。鸦岗大道呈东西走向，路中绿化带分隔，西往东方向设置四条机动车道及一条非机动车道，交通标志、标线控制，事发地点以西约 80 米处设有非机动车通行指示标志。

根据市公安局交通管理支队白云大队出具的《道路交通事故认定书》（第 440111120260000053 号），经调查询问、检验鉴定、查看视频监控资料、综合分析，造成本起事故的直接原因是：胡学成驾驶机动车上道路行驶时使用手机分心驾驶，向右变更车道时未观察两侧的交通情况且未提前开启右转向灯，违反了《中

《中华人民共和国道路交通安全法》第二十二条第一款<sup>[1]</sup>及《中华人民共和国道路交通安全法实施条例》第五十七条第(二)项<sup>[2]</sup>的规定，其过错行为是导致事故发生的主要原因；朱八连驾驶电动自行车上道路行驶时未在非机动车道内行驶且未按规定佩戴安全头盔，违反了《中华人民共和国道路交通安全法》第五十七条<sup>[3]</sup>及《广州市电动自行车管理规定》第二十五条第(四)项<sup>[4]</sup>的规定，其过错行为是导致事故发生的次要原因。

（一）建议区道安办总结本次事故的教训，牵头组织开展交通秩序整治行动、交通安全宣传工作，增强群众交通安全意识，切实消除交通安全隐患，避免同类事故的发生。

（二）建议区住房城乡建设交通局针对本起事故中暴露出来的问题，举一反三，全面加强道路运输行业监督管理，压实企业道路运输安全主体责任。

（三）建议石门街道办事处配合职能部门开展各项交通安全整治工作，加强辖区交通安全整治和宣传，避免同类事故的发生。

（四）双岗公司要认真吸取事故教训，深刻整改，严格落实事故隐患排查治理工作，切实消除各类安全隐患，履行道路运输企业安全生产主体责任，杜绝类似事故发生。
