# 白云人和广花城际六工区土建工程“3·24”

## 一般其他伤害事故调查报告

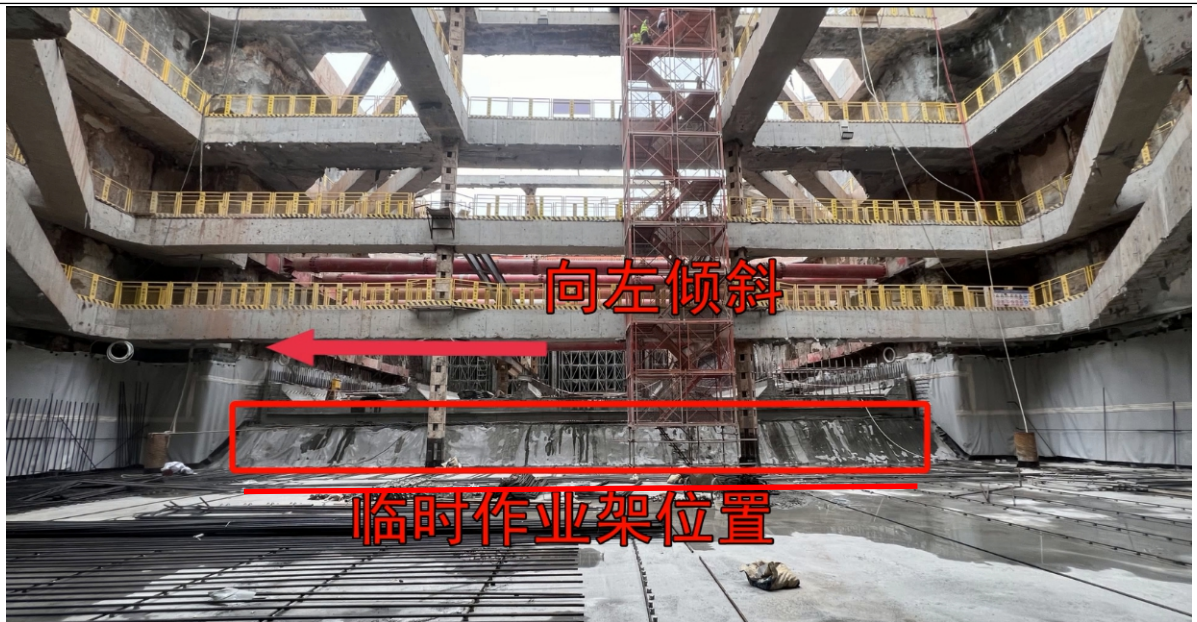
图 1 事发地点全貌

1. 事发地点位于广州市白云区人和镇辖内的广州东至花都

天贵城际项目六工区方应区间明挖段第十一段底板横梁处。事发时搭设在该处的盘扣架（临时作业架）发生倾斜。（图 1）

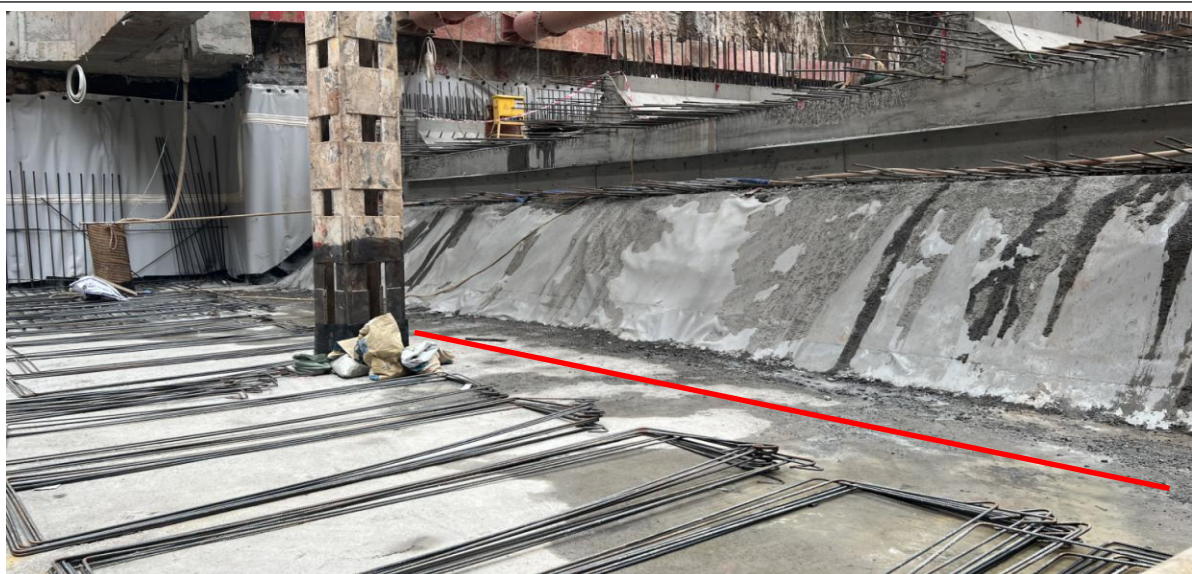
图 2 涉事盘扣架已被拆除

2. 事发后，涉事盘扣架已被拆除。据平尚云建设公司现场施工负责人何前军及现场相关人员陈述，该盘扣架为事发当日 19 时许开始搭设，长约 30 米，宽约 1.2 米，共 2 层，最上层高度约 3 米，至事发时架体加固未完成。（图 2，红线所示为原盘扣架所处位置）

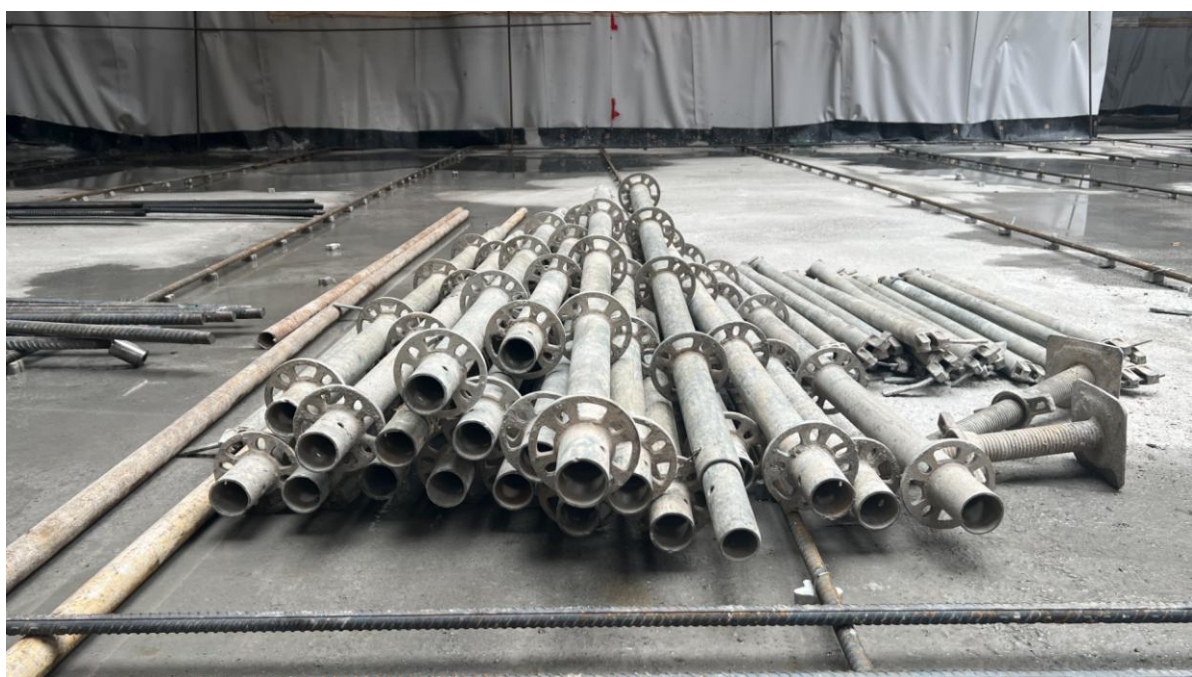
图 3 现场堆放的盘扣架钢管和配件

3. 现场附近堆放有已拆除的盘扣架的钢管、配件和底板横梁的主筋和箍筋等材料。（图 3、图 4）

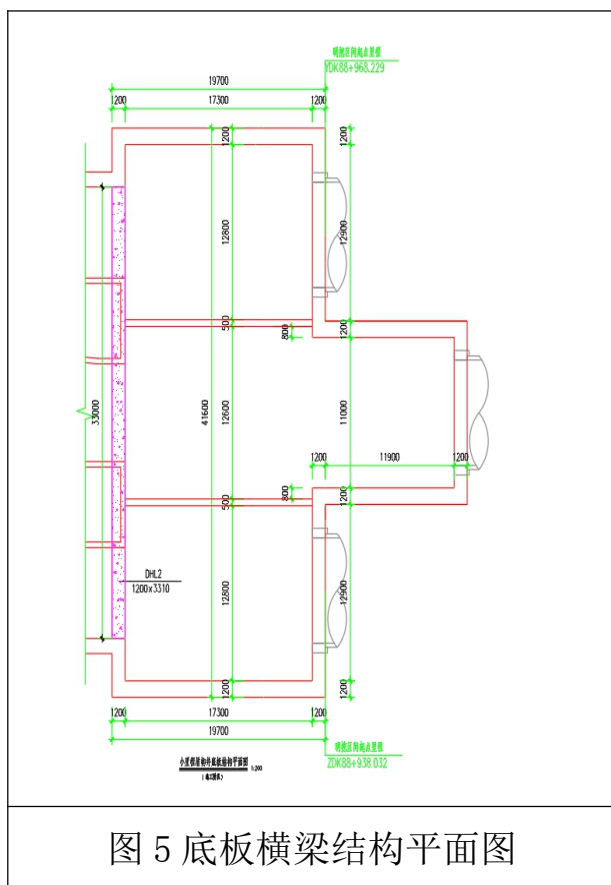
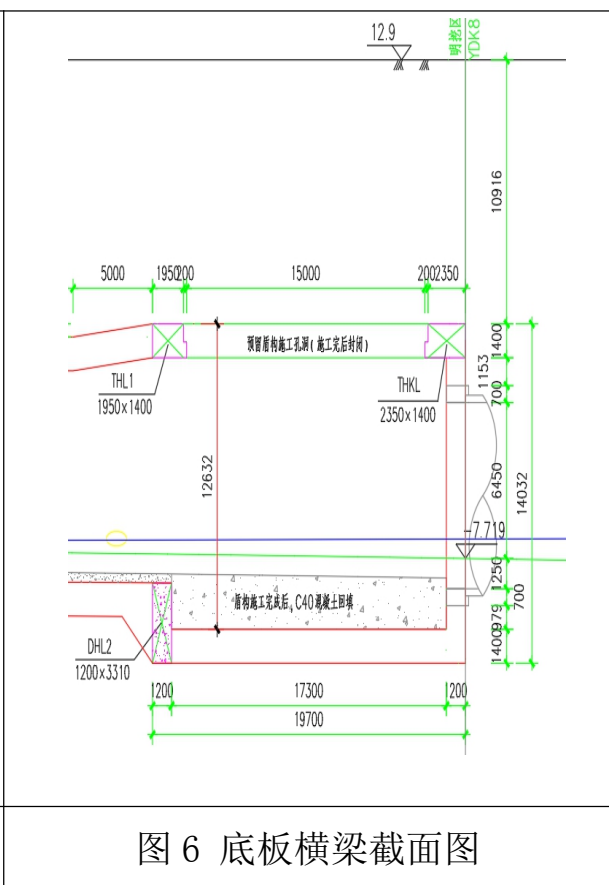
4. 事发前涉事施工点正在进行第十一段底板横梁钢筋绑扎作业，底板横梁设计高 3.31 米，宽 1.2 米，长 33 米；按照施工计划，施工工序依次为：铺设底板钢筋，搭设盘扣架，放上部钢筋，做箍筋，加模板，浇筑混凝土。按照施工技术交底，盘扣架搭设完成后须经验收合格方可进入下一道工序。第十一段底板横梁结构平面图和截面图如下（图 5、图 6）。
