# 香洲吉大山水华庭“1·10”一般机械伤害 事故调查报告

珠海市香洲区人民政府事故调查组

2026 年 4 月 28 日

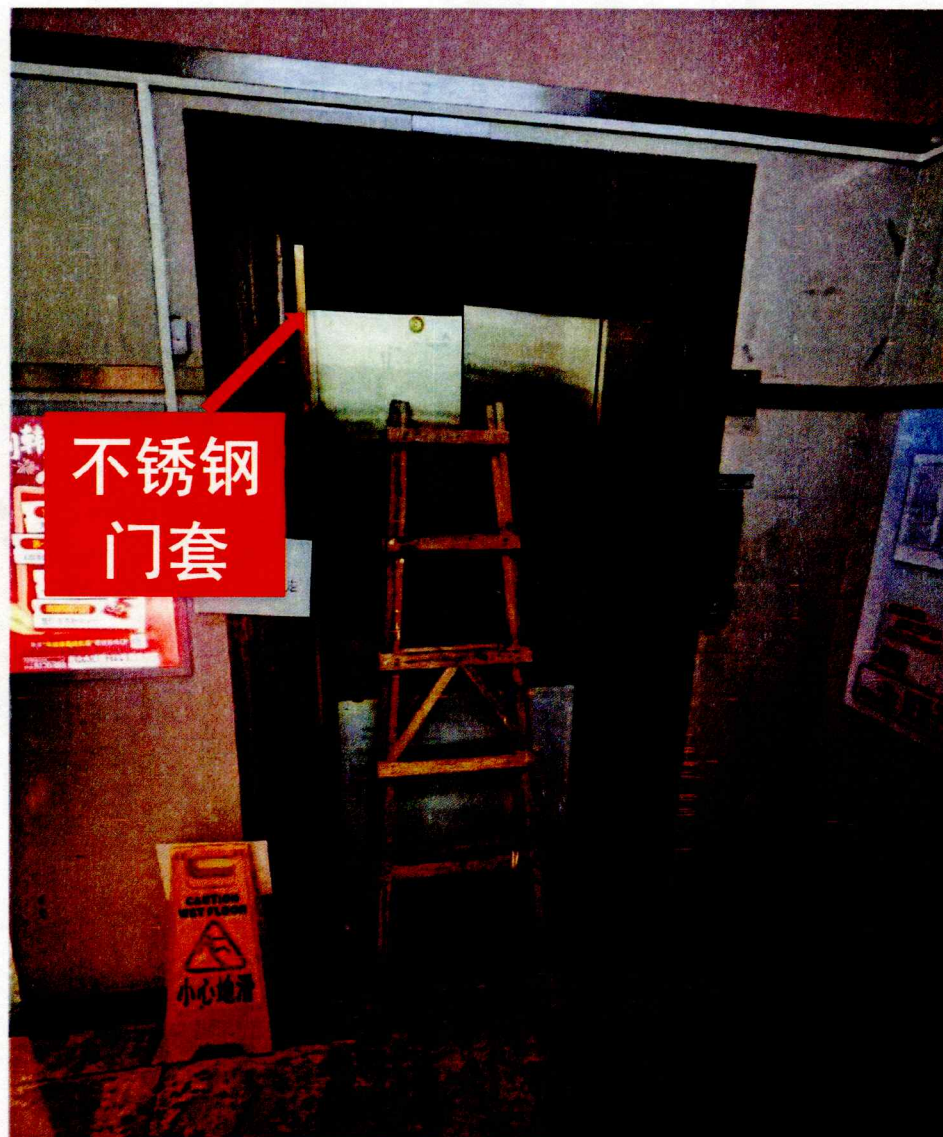
图 1 山水华庭一栋 2 单元 1 楼大厅电梯情况

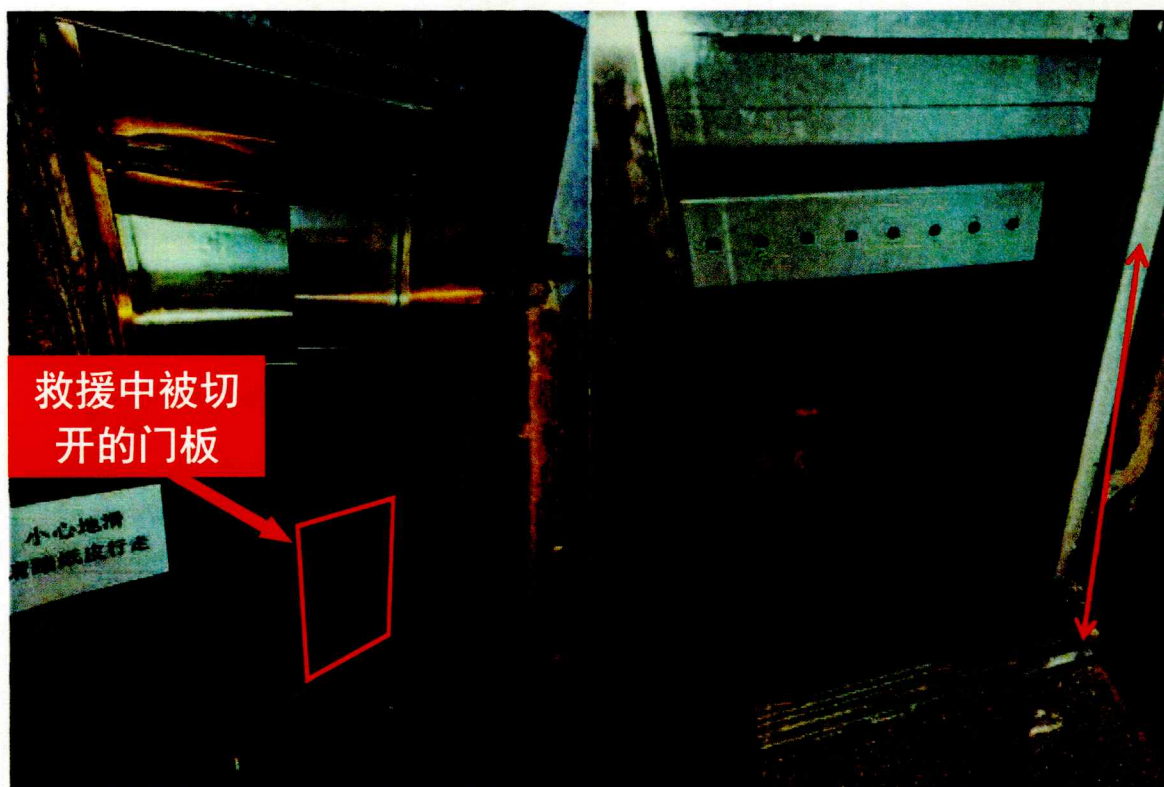
电梯1层层门在救援过程中被破坏，但未完全脱落，其门锁机构已损坏。轿厢停留在1层平层位置向上70cm的位置，轿门处于关闭状态。基站锁(位于1层外呼面板上)功能正常，无破损、卡滞现象。轿厢内、外呼按钮功能正常，无破损、卡滞现象。

图2 事故电梯状态

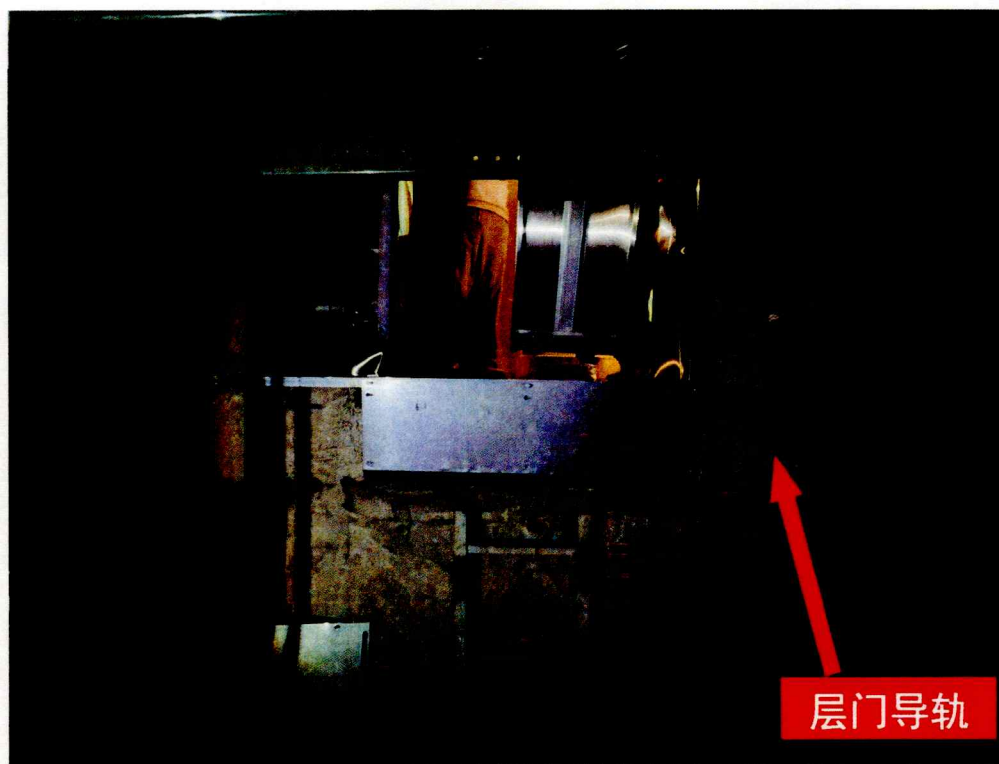
事故电梯井道结构完整，无坍塌、变形痕迹。底坑深度约1.5米，空间符合《电梯制造安装安全规范》（GB 7588-2023）和《电梯监督检验定期检验规则》（TSG T7001-2023）要求，底坑内无积水或杂物堆积。电梯层门右侧导轨在外力作用下发生弯折。底坑内设有2个方便操作的停止装置(红色蘑菇按钮)，其外观完好，动作灵活，经测试功能正常。

图 3 事故电梯井底坑情况

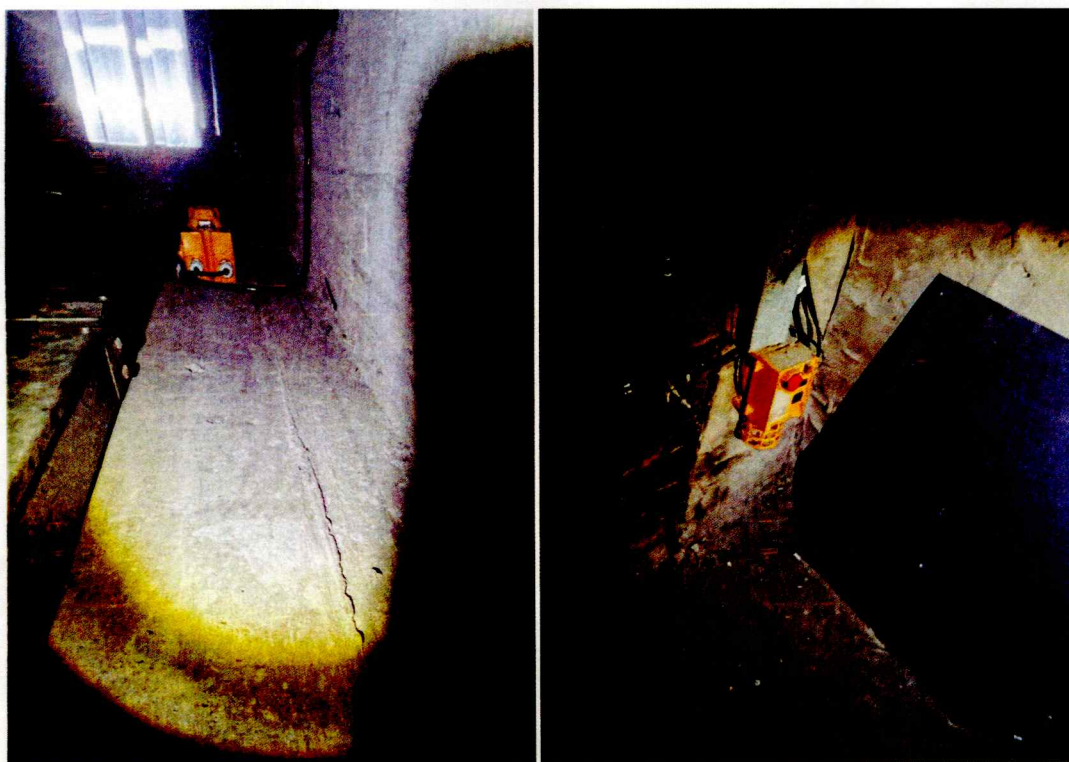
图 4 底坑停止装置(红色蘑菇按钮)

王某某、欧阳某进入电梯井道底坑作业前，未按安全规范要求动作底坑内的紧急停止装置<sup>9</sup>，导致电梯未真正进入停止状态，失去了关键的安全联锁保护。

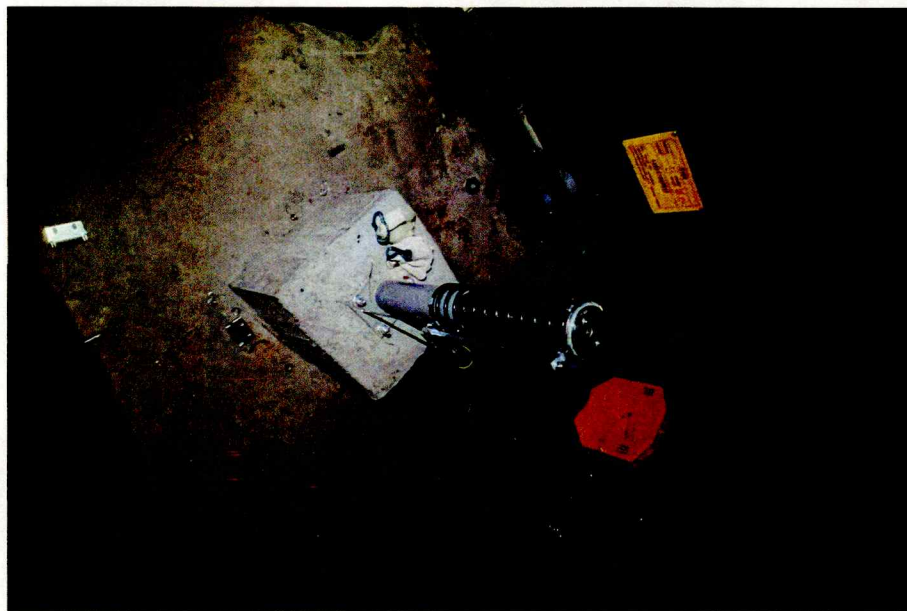
底坑中心位置固定安装有高约 80 厘米的缓冲器。

图 5 底坑缓冲器

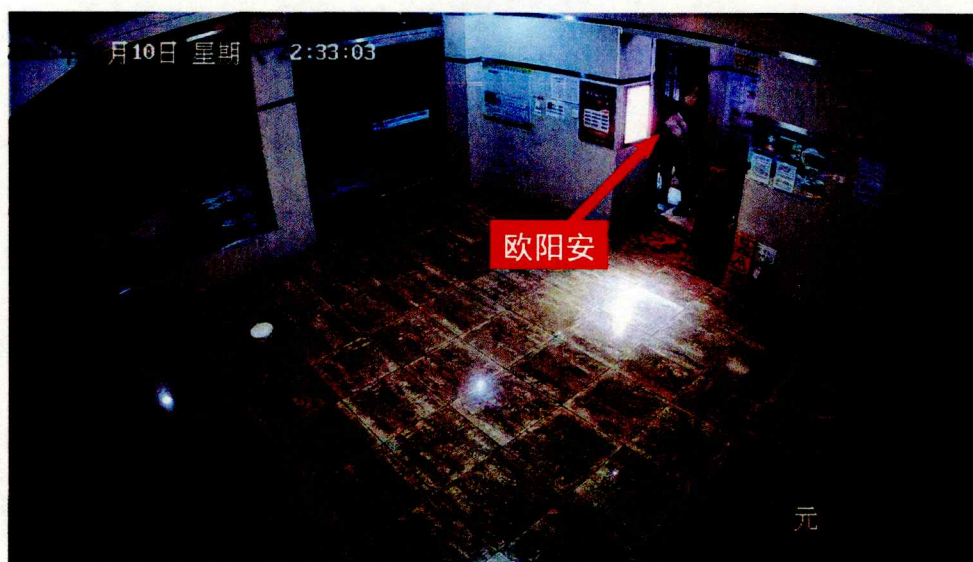
一栋 2 单元 1 楼大厅视频监控显示，2026 年 1 月 10 日 22 时 38 分许（经核实，该监控显示时间比标准时间慢约 5 分钟），欧阳某操作电梯内呼按钮。欧阳某在接受事故调查组询问时表示，当时其将轿厢呼至 11 层。

图 6 一栋 2 单元 1 楼大厅视频监控（监控显示时间为 2026 年 1 月 10 日 22 时 33 分 03 秒）

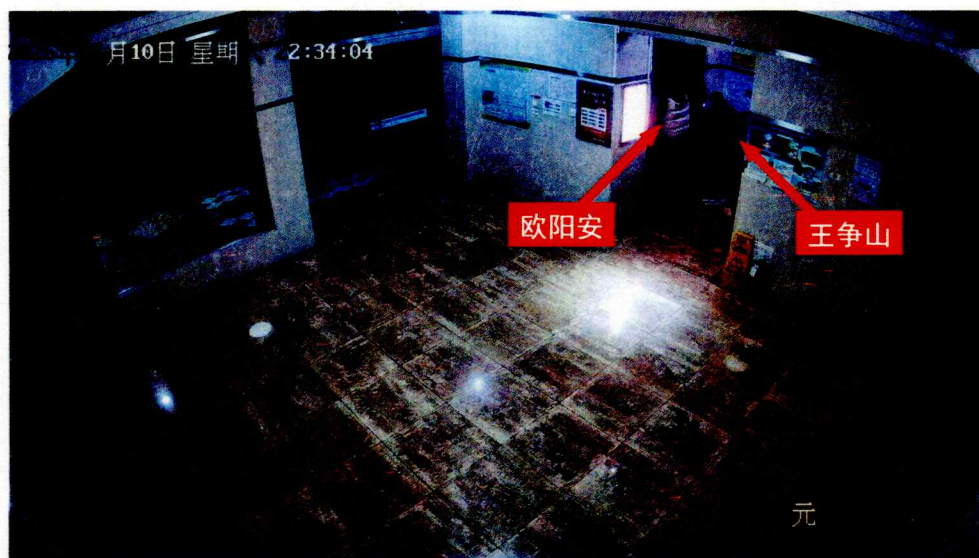
22 时 39 分许，王某某（死者）用钥匙操作 1 层外呼面板基站锁，欧阳某用三角钥匙打开 1 层层门。随后，二人先后进入底坑。22 时 40 分许 1 层层门关闭，十余秒后，电梯内传出叫喊声，随后发生事故。

图 7 一栋 2 单元 1 楼大厅视频监控（监控显示时间为 2026 年 1 月 10 日 22 时 34 分 04 秒）
