# 香洲吉大建设大厦“9·7”一般高坠 事故调查报告

珠海市香洲区政府事故调查组

2026 年 2 月 13 日

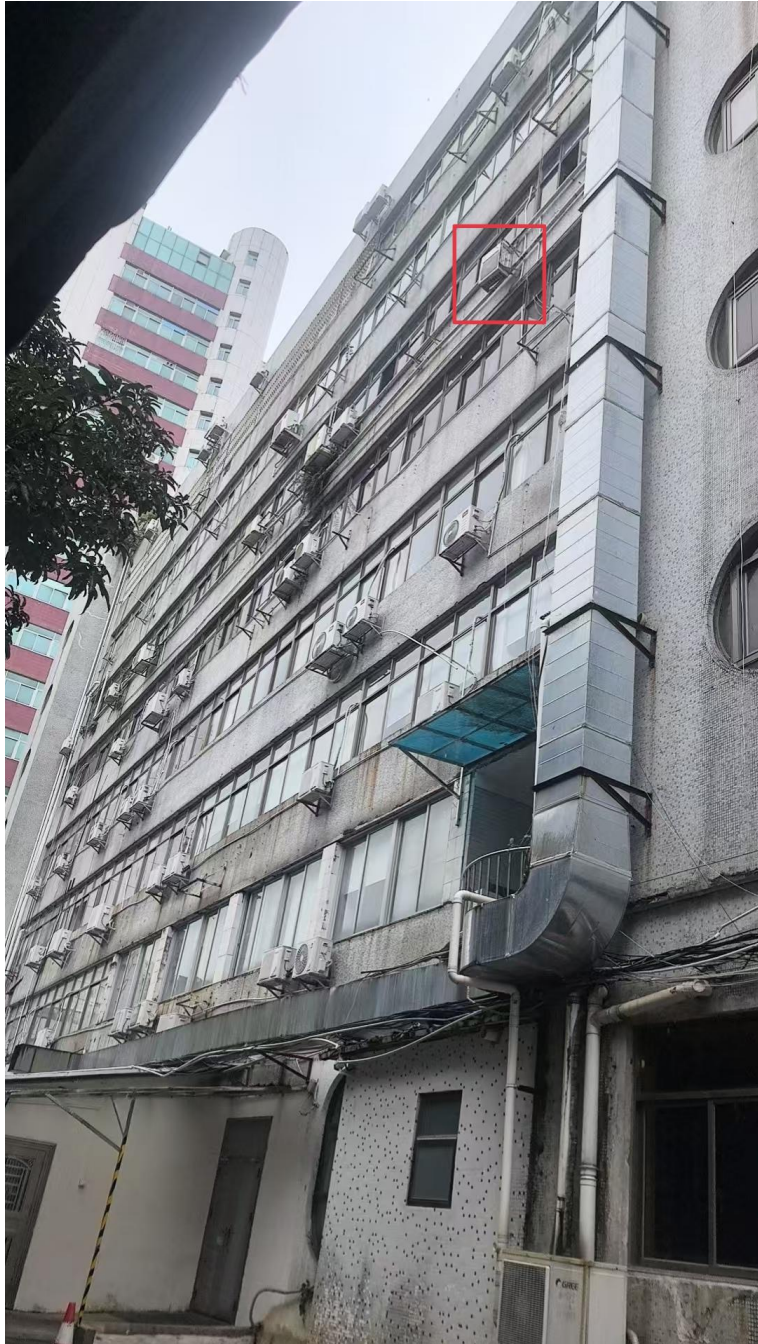
图 2 建设大厦北侧外景，6 楼红色方框里的涉事空调外机，距地面高度约 15 米。

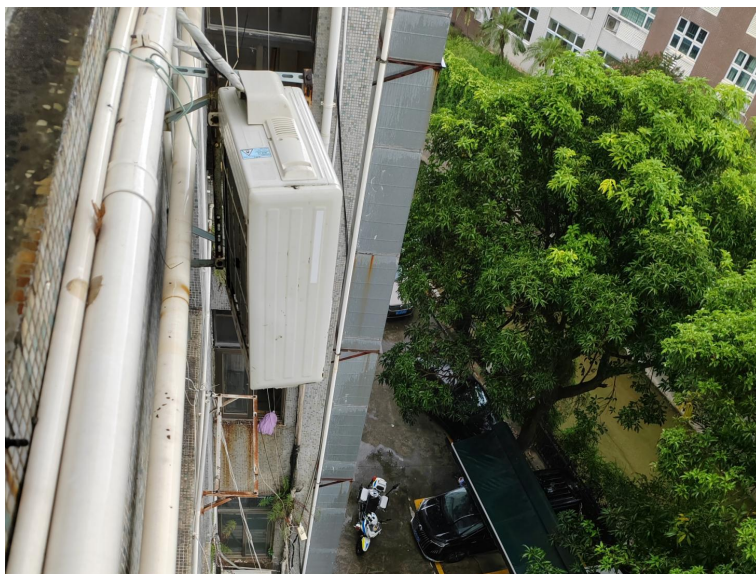
(3) 窗户北侧外墙的墙体上可见一台空调外机连着支架呈垂吊状，其中空调外装的铜管连接室内的空调内机，支架西侧上下两枚螺丝连接着墙体，支架东侧与墙体脱落，支架东侧墙体上可见下排列两个孔洞。

图 3 建设大厦 6 楼空调外机连着支架呈垂吊状，支架东侧已与墙体脱离，支架西侧通过两枚螺丝连接墙体。

（1）现场勘察发现，死者坠地位置附近散落两枚膨胀螺丝断头。其上方6楼北侧外墙处，空调外机及支架呈垂吊状；支架东侧已与墙体脱离，支架西侧仍通过两枚螺丝固定；支架东侧原螺丝安装位置仅留存两个孔洞。

全帽<sup>[19]</sup>和系挂安全带<sup>[20]</sup>，骑坐在窗台上用脚踩踏空调外机测试空调外机架牢固性。由于空调外机支架老化，固定支架的膨胀螺丝在苏某豪踩踏时忽然发生断裂，导致空调支架一侧脱落，苏某豪失去平衡，从6楼窗台坠落至地面，致其死亡。

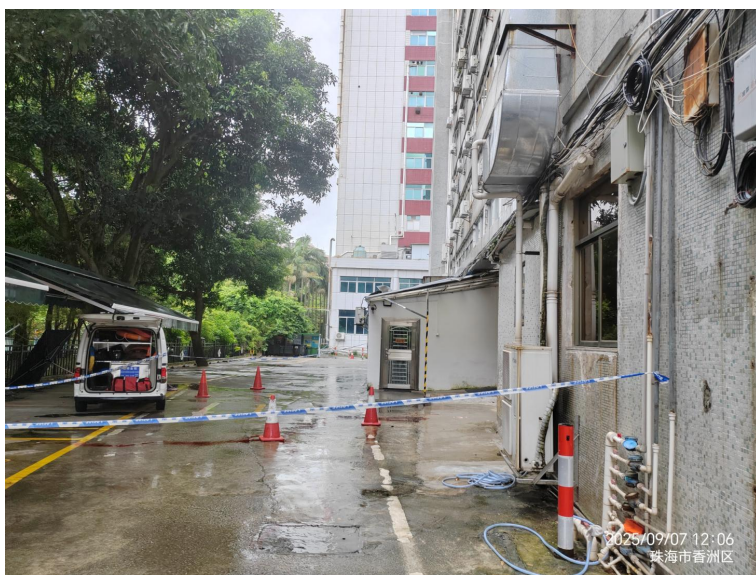
图 4 建设大厦北侧 1 楼地面，已经用警戒线隔离。

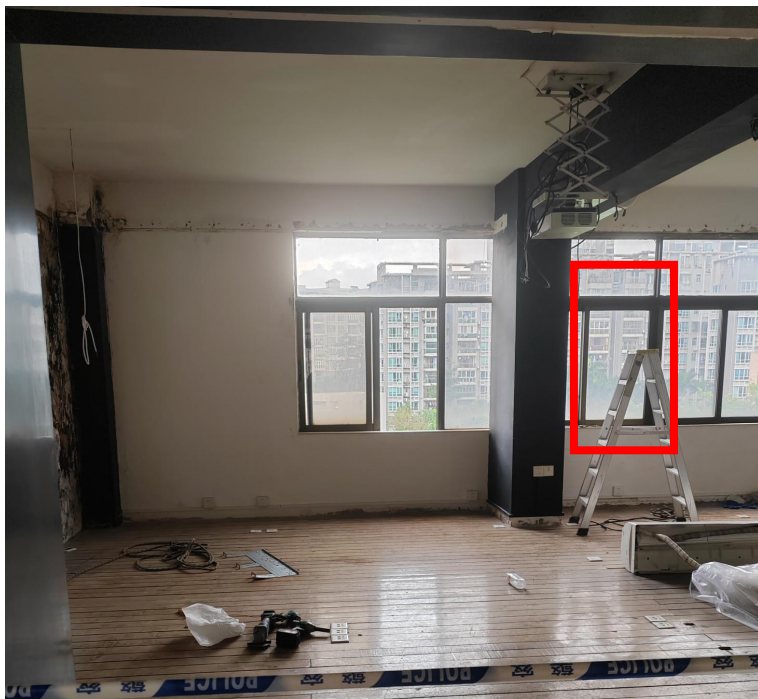
图 5 建设大厦 6 楼北侧室内地面有安全绳（完好无损）、蓝色手持电钻和角磨机、黄色钳子，靠近窗户处有铝合金梯子，红色方框为死者坠楼窗口。

（3）现场勘查发现，6楼北侧室内地面有未使用的安全绳（完好无损）。

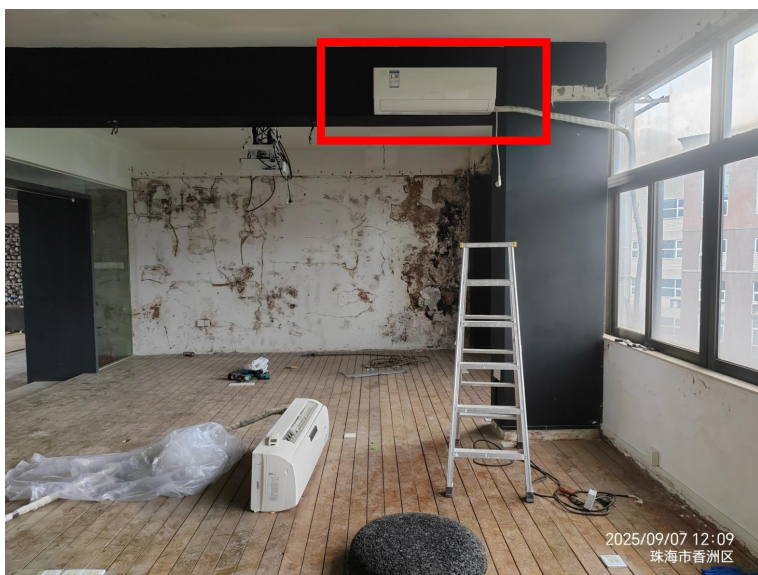
图 6 建设大厦 6 楼北侧室内地面摆放 1 台从南侧拆除的空调内机，红色框为涉事空调外机铜管连接的空调内机（插头未插电）。
