# 香洲凤山珠海市南菱华鑫汽车销售服务有限公司“9·25”一般高坠事故调查报告

珠海市香洲区政府事故调查组

2025 年 12 月 29 日

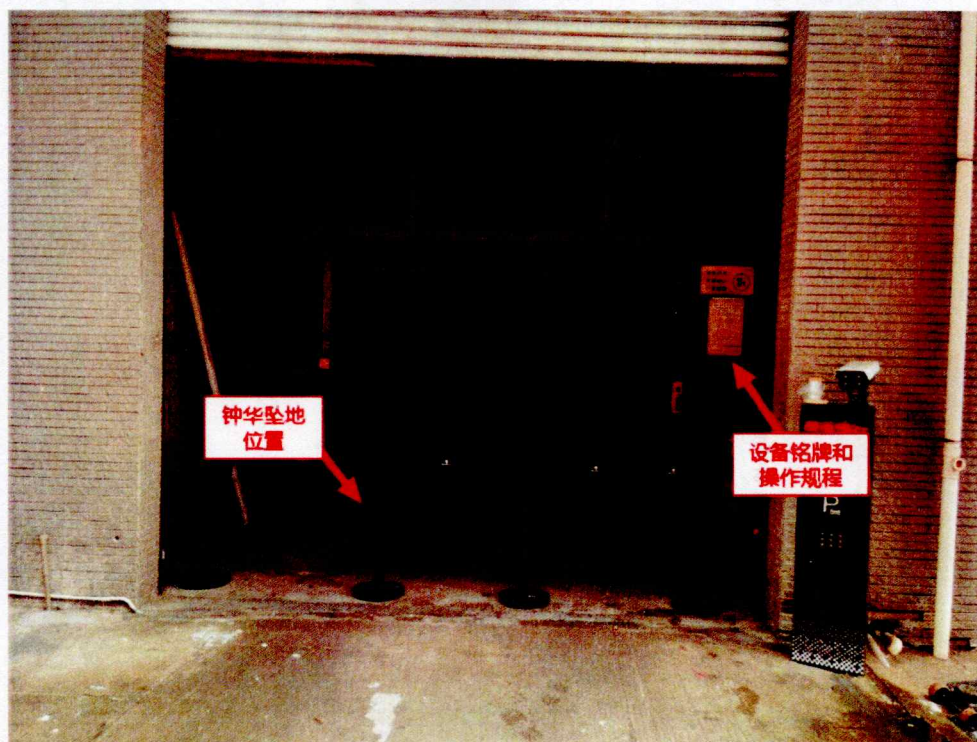
图 1 涉事的固定式液压升降平台

事发地点位于香洲区凤山街道华宇路 311 号金喜悦大厦 A 座一处液压升降平台。钟某（死者）坠地位置在一楼升降作业平台围栏框架内，围栏框架上悬挂着设备铭牌和操作规程。

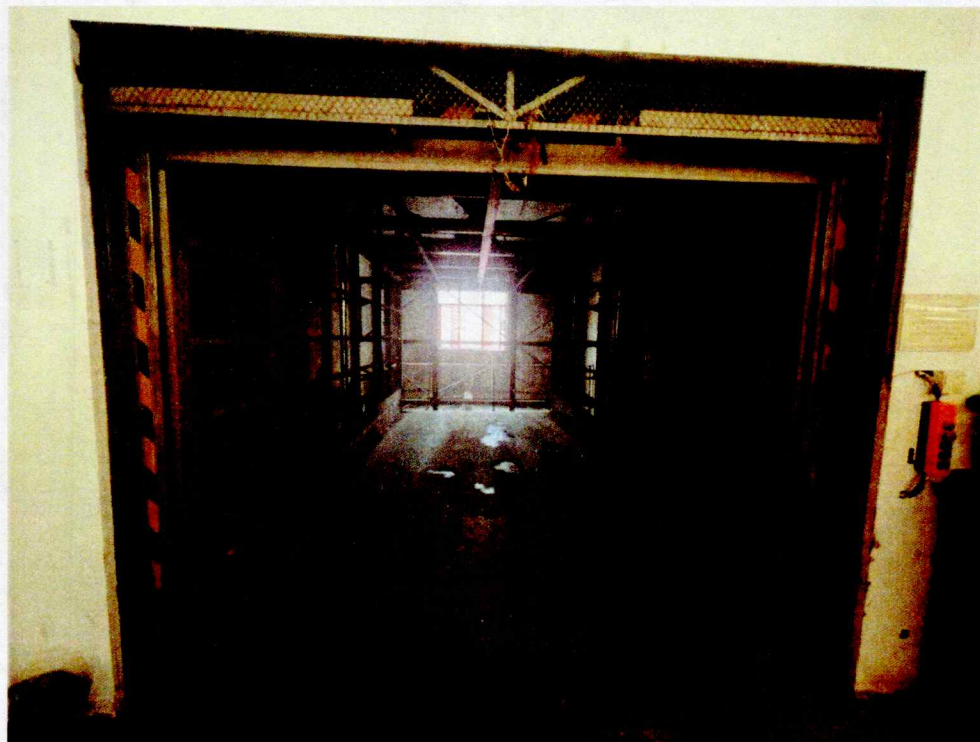
图 3 升降平台作业台情况（2 楼）

事发时，升降平台的工作台停在 2 楼。

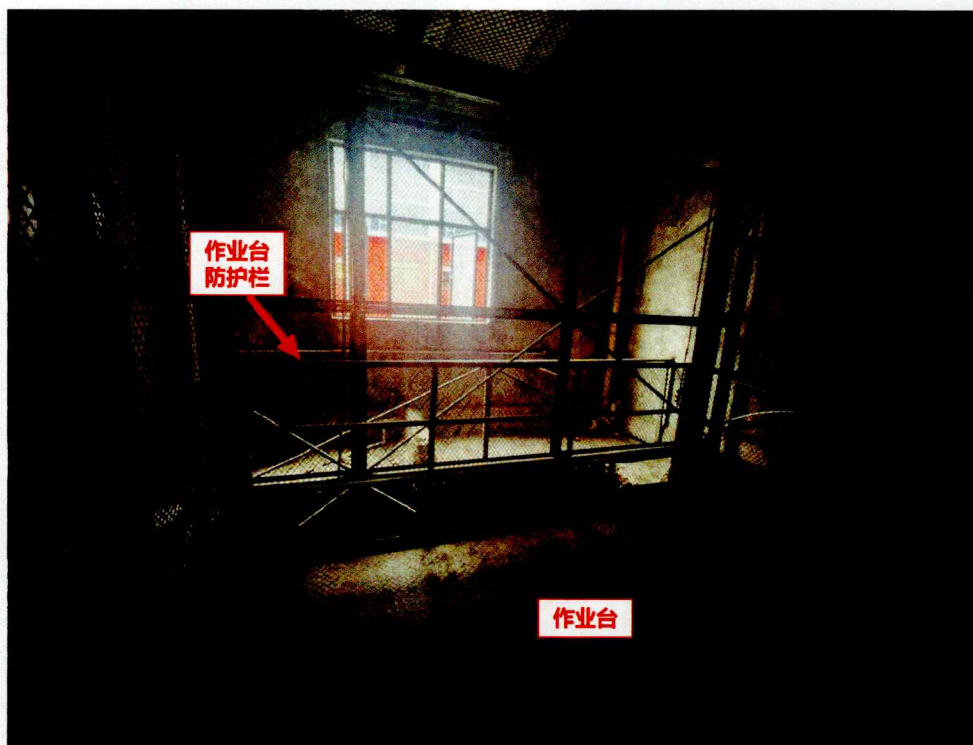
图 4 涉事液压升降平台作业台防护栏

工作台进货口和出货口方向各安装了一个下拉式的护栏。正常使用时，作业台防护栏应下拉作为临边防护（如图 4）。但调查发现，事发时防护栏处于收起状态，未起到防护作用。当作业台升至二楼时，液压升降平台的工作台与进货口侧围栏框架之间形成一个长 3 米、宽 50 厘米的临边洞口，且无任何临边警示标志（如图 5）。

但是南菱华鑫汽车公司对涉事液压升降平台的安全管理存在明显疏漏。经调查了解，在实际使用过程中，操作人员为图方便，普遍存在未关闭作业台防护栏启动设备的违规行为<sup>1</sup>，而公司未能通过安全检查及时发现该行为，也未采取有效措施予以制止和纠正，致使平台在二楼停靠时，临边防护缺失，形成高处坠落危险源。

(一) 南菱华鑫汽车公司深刻吸取事故教训,针对液压升降平台等设备及作业现场开展全面隐患排查,重点整治防护装置失效、临边洞口无警示等突出问题,坚决杜绝习惯性违章。必须加强员工安全培训与现场监督,确保规章制度和操作规程得到严格执行,从源头上防范事故。

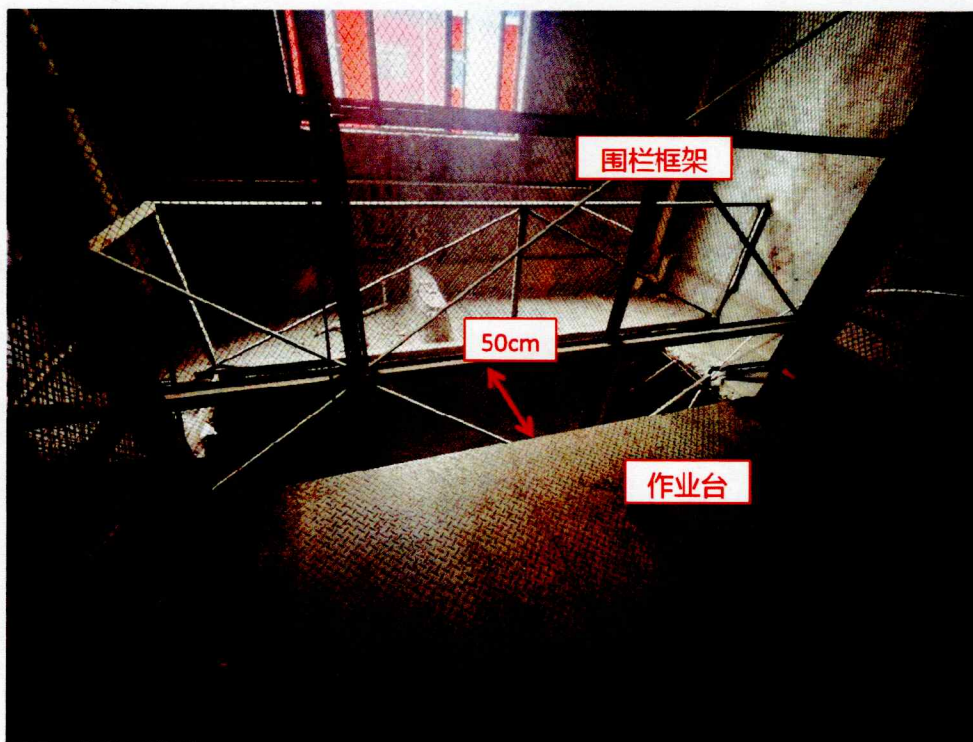
图 5 作业台停靠 2 楼时，进货口方向平台边缘情况

经调查了解，钟某作为喷漆工，在日常工作中极少接触该升降平台，对设备潜在风险缺乏了解。事发前，钟某进入作业台后，径直走向进货口一侧，未察觉到平台边缘的洞口，不慎从该洞口坠落至一楼地面，坠落高度约7.8米。

南菱华鑫汽车公司在液压升降平台安全管理中存在严重漏洞，未通过安全检查及时发现和制止员工“不关防护栏就启动升降平台”这一普遍的违规作业行为，致使平台在二楼停靠时临边防护缺失的安全隐患长期存在。

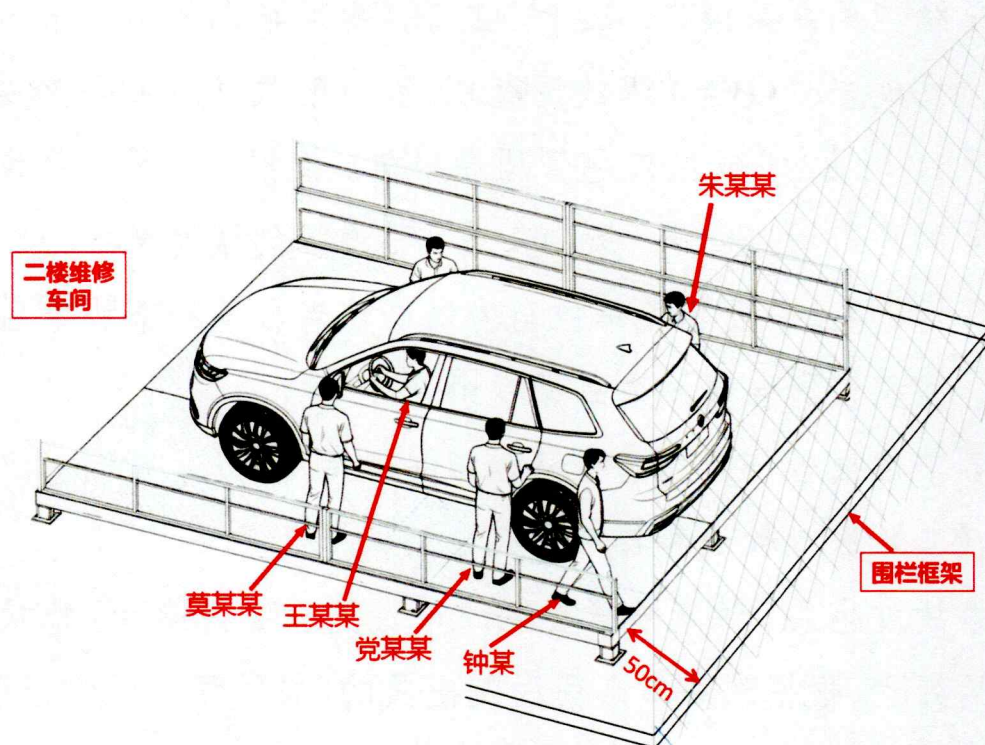
图6 事发前作业台上车辆、人员示意图

根据对现场员工的调查询问，事发前，升降平台的作业台停靠在二楼维修车间，作业台防护栏处于收起状态，未起到防护作用。党某某等六人随后进入作业台，准备将车辆推出。事发时党某某等人的站位如图5所示：王某某位于驾驶位，莫某某、党某某、朱某某、梁某甲分别位于车身两侧准备推车。据党某某陈述，事发前钟某从其身后经过，随即发生坠落。
