# 香洲翠香华发香山湖畔苑项目主体建安工程“12·19”一般高坠事故调查报告

珠海市香洲区政府事故调查组

2025 年 1 月 13 日

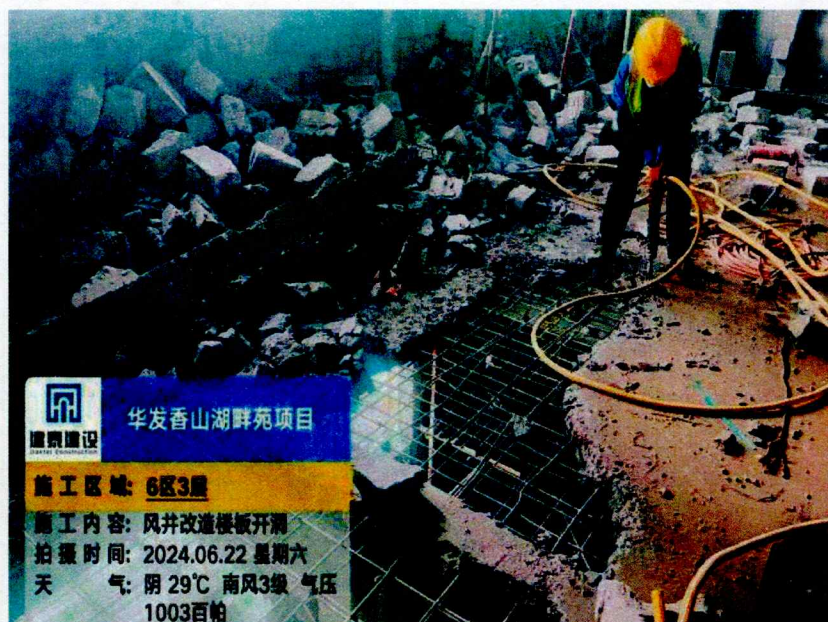
图2 事发洞口开凿情况

2024 年 6 月，因通风系统调整，设计单位珠海华发建筑设计咨询有限公司先后出具两份《设计变更通知单》<sup>9</sup>，要求将风井延伸至 3 层出风，对已施工部分进行凿除，并增设封口梁。施工单位于 6 月 22 日对 3 层对应楼板区域进行局部凿除，形成长 5 米、宽 2 米的洞口。洞口开凿后，现场立即采取临时防护措施，以木方作横梁，上铺模板并用铁钉固定，形成水平封闭防护；同时沿洞口四周搭设 1.2 米高的钢管扣件式防护栏杆，外挂密目式安全网进行围挡。

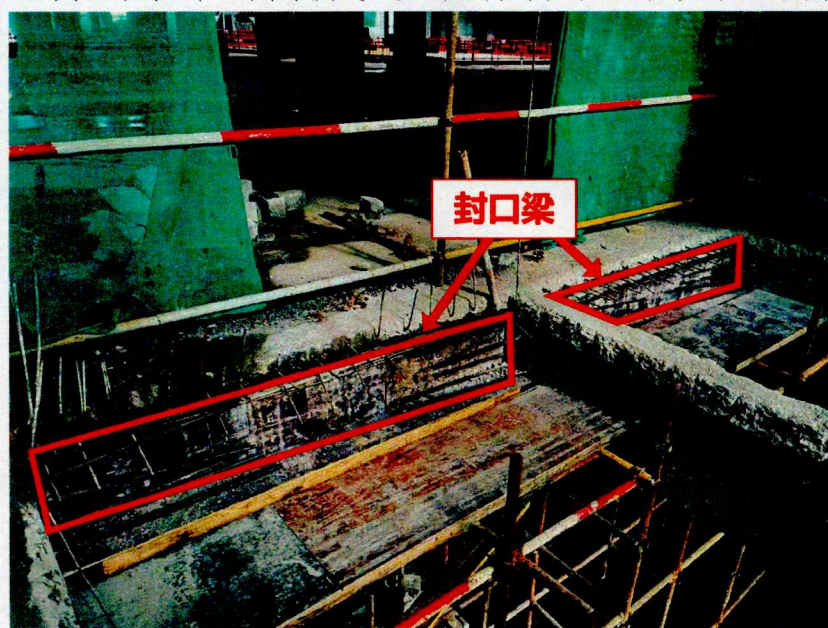
图3 封口梁浇筑施工情况

2024年11月中旬，为进行封口梁浇筑施工，施工单位拆除了洞口上方的水平封闭防护，但保留了四周的竖向围挡。

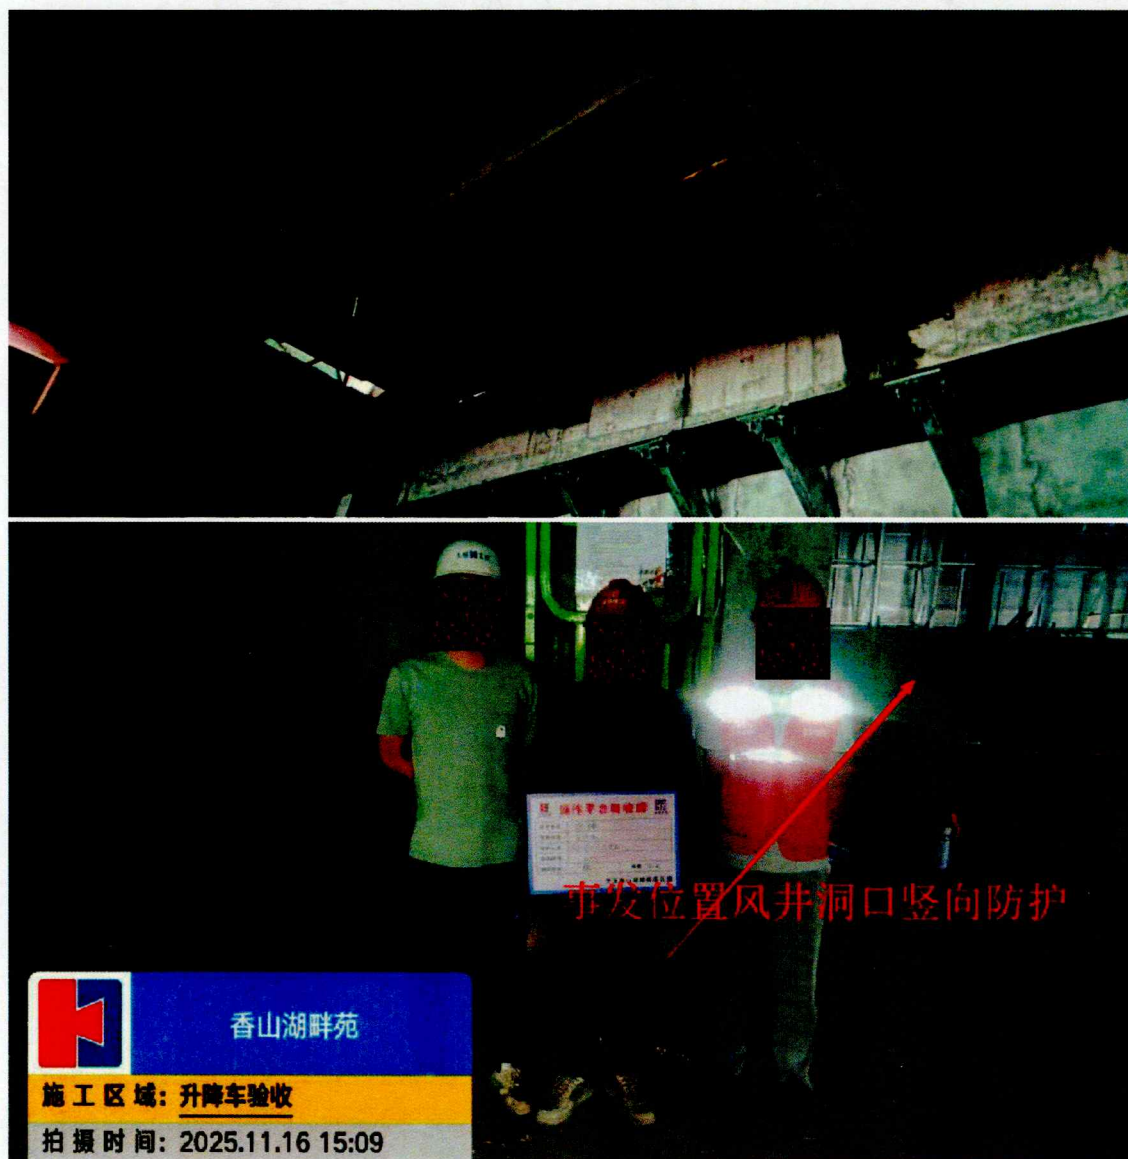
图 4 监理单位提供的事发洞口封闭情况

2024 年 11 月 19 日，监理单位巡查时发现，事发洞口未设置水平兜网，并于当天向总承包单位发出《安全隐患整改通知》<sup>10</sup>。总承包单位于次日重新设置了洞口水平硬质防护。此后，事发洞口一直保持封闭状态。

<sup>10</sup> 《安全隐患整改通知书》（编号：20241119）：项目监理部组织安全检查，施工现场存在下列安全隐患：4. 商业区 2 层东侧大洞口未设置水平兜网。
