# 香洲翠香紫荆路 301 号“8·5”一般高坠事故调查报告

2025 年 8 月 5 日 21 时 50 分许，在香洲区翠香街道紫荆路 301 号茂业大厦楼顶电动雨蓬安装施工现场发生一起高坠事故，造成 1 人受伤。

项目名称：室外电动雨蓬安装项目

**项目地址：**珠海市香洲区紫荆路 301 号茂业大厦楼顶场地

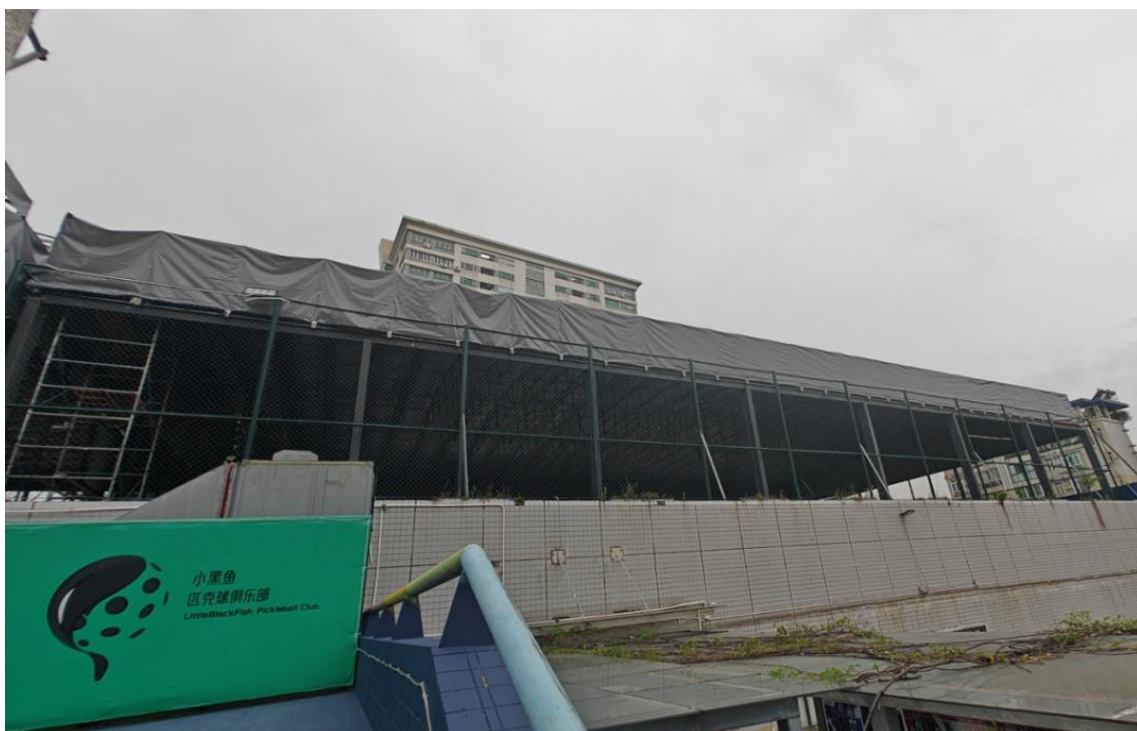
图 1 电动雨蓬位置

事发地点位于香洲区翠香街道紫荆路 301 号茂业大厦楼顶一处电动伸缩雨蓬安装现场。雨蓬尺寸：长 35 米，宽 20 米，高 6 米。事发前，棚架已经安装完成，且覆盖篷布，但是篷布仅 4 角固定在蓬架上，其余位置尚未进行固定。

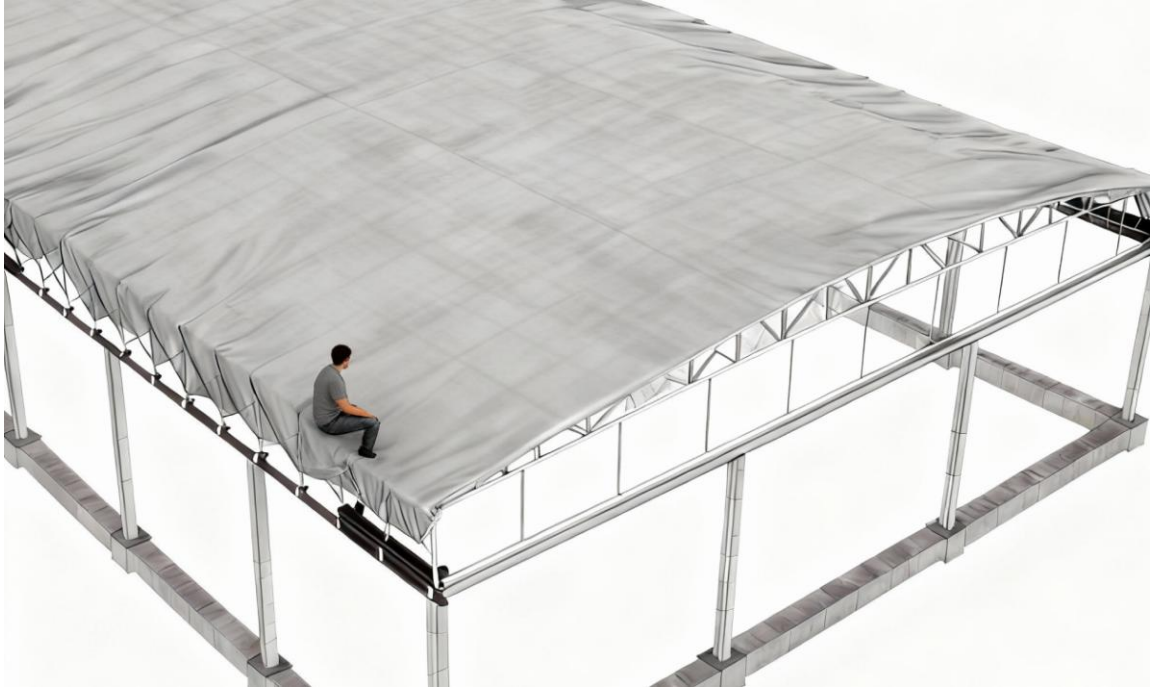
图 3 事发前董某某位置示意图

经向董某某（伤者）了解，事发前，其在雨蓬第三固定格的

棚顶上面准备固定篷布，且未佩戴安全带和安全帽。

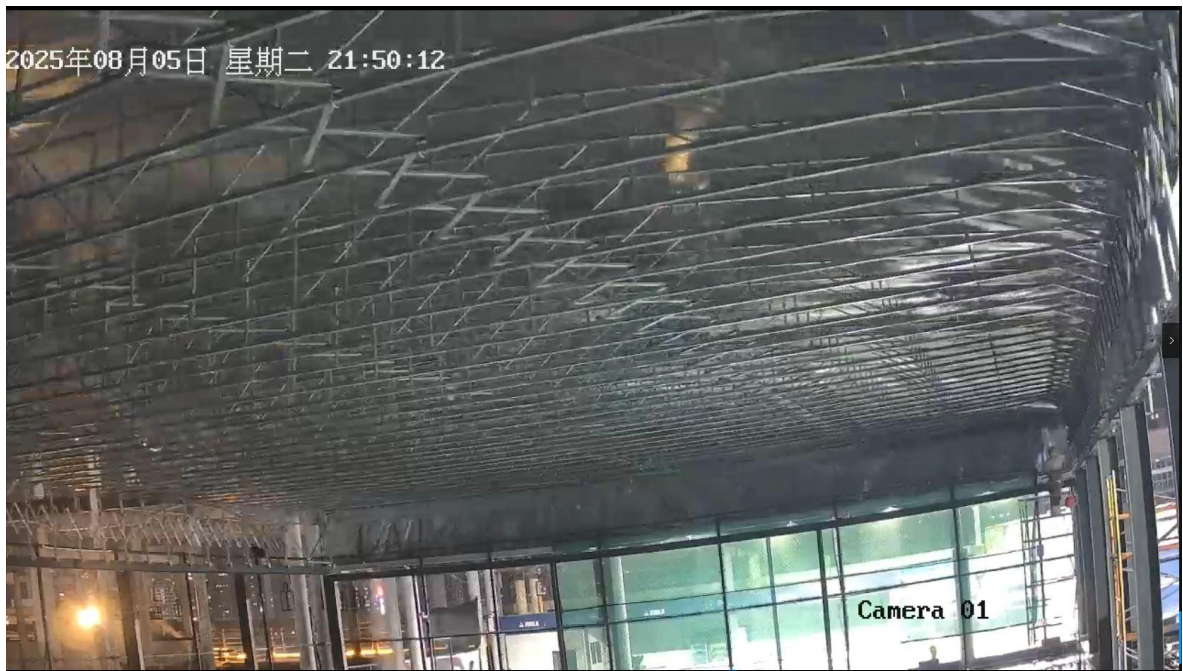
图 4 事发前视频监控记录情况

现场监控视频记录到，8月5日21时50分许，雨蓬篷布被风吹起。同时，棚架在风力作用下回缩。

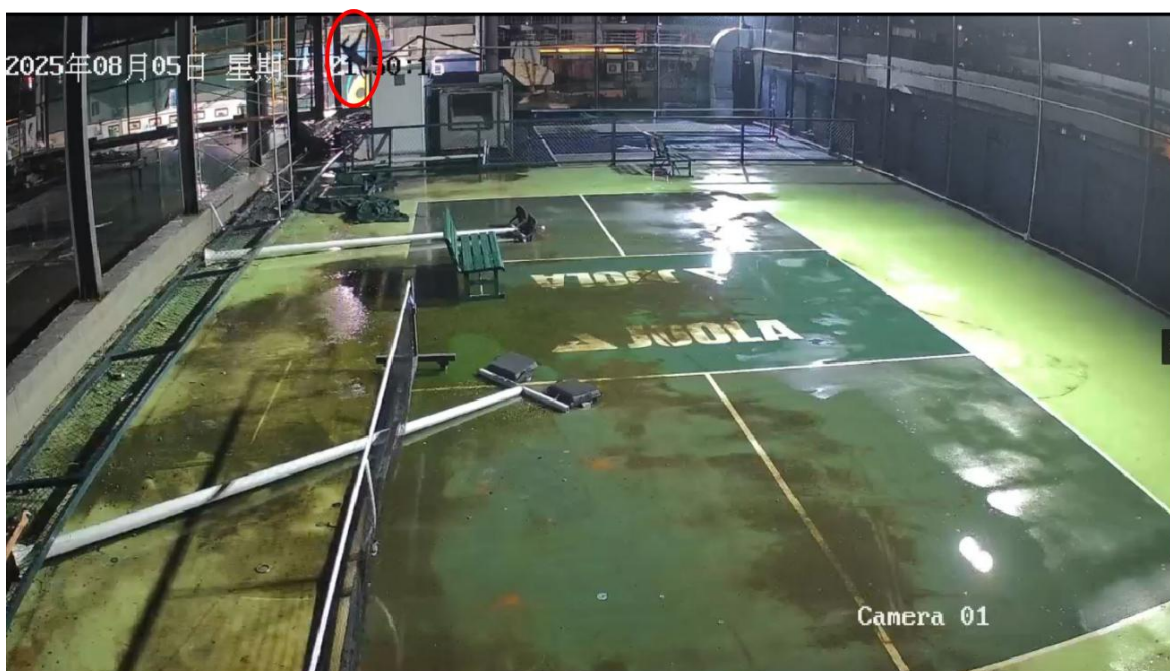
图 5 视频监控记录坠落瞬间

现场监控视频记录到，21时50分16秒，董某某从雨蓬棚

顶坠落，坠落时头部朝下，坠落到雨棚外侧。

董某某安全意识淡薄，未取得特种作业操作证从事雨蓬安装的高处作业<sup>6</sup>，且作业时未按照使用规则佩戴和使用劳动防护用品（安全带和安全帽）<sup>7</sup>。董某某在约6米高的雨蓬棚顶作业时，篷布被大风掀起，导致其被甩下并坠落地面。

健全覆盖全员（包括临时工）的安全培训和考核机制，对所有特种作业人员资质进行严格核查，确保其掌握必要的安全知识和技能；要强化作业现场，特别是高处作业等危险环节的安全监督与管理，及时纠正和处罚违章行为，确保劳动防护用品被规范使用，坚决杜绝类似事故再次发生。
