# 香洲拱北南湾花园“8·27”一般高坠事故 调查报告

珠海市香洲区政府事故调查组

2025 年 12 月 26 日

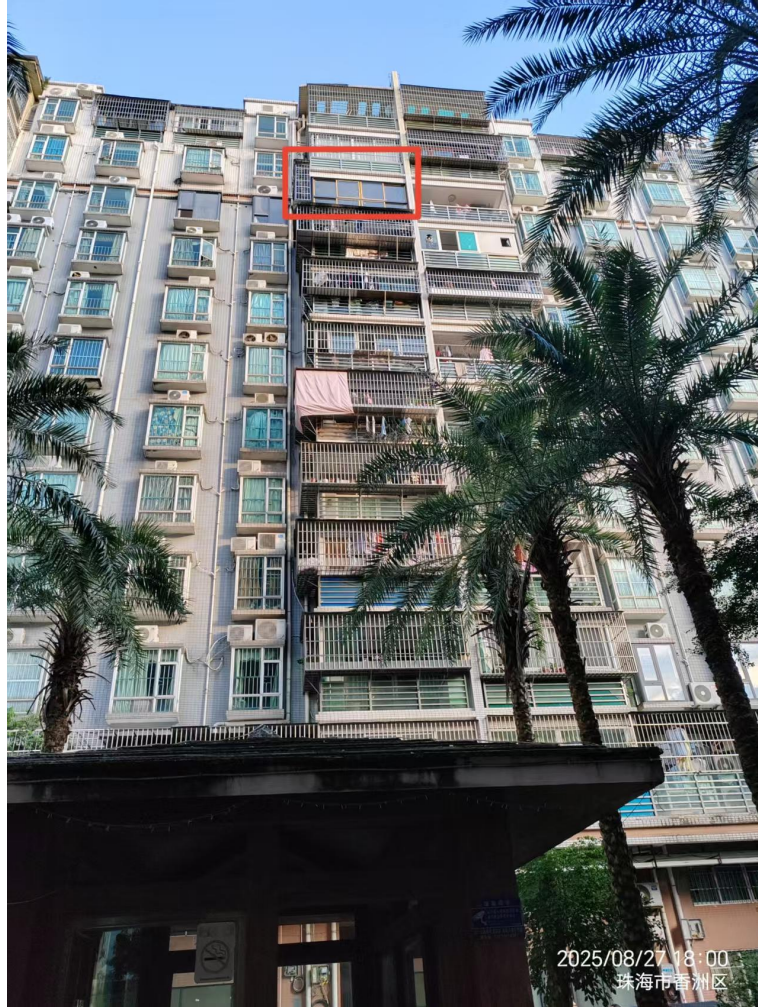
图 2 南湾花园二期 X 栋外景，红色方框里是 X 栋 X 单元 10XX 房，客厅正面没有防盗网，窗户铝合金框架上有黄色胶布，侧面有防盗网。

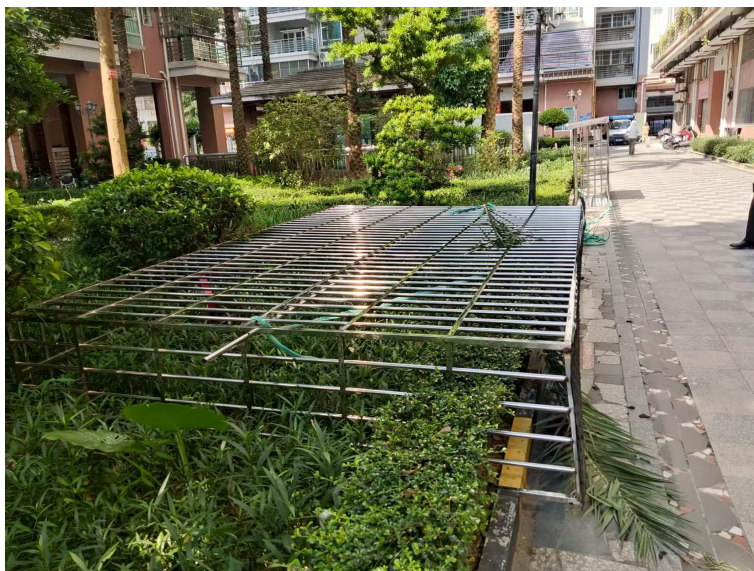
图 3 地面有等待安装的防盗网，防盗网上有绿色的布绳。

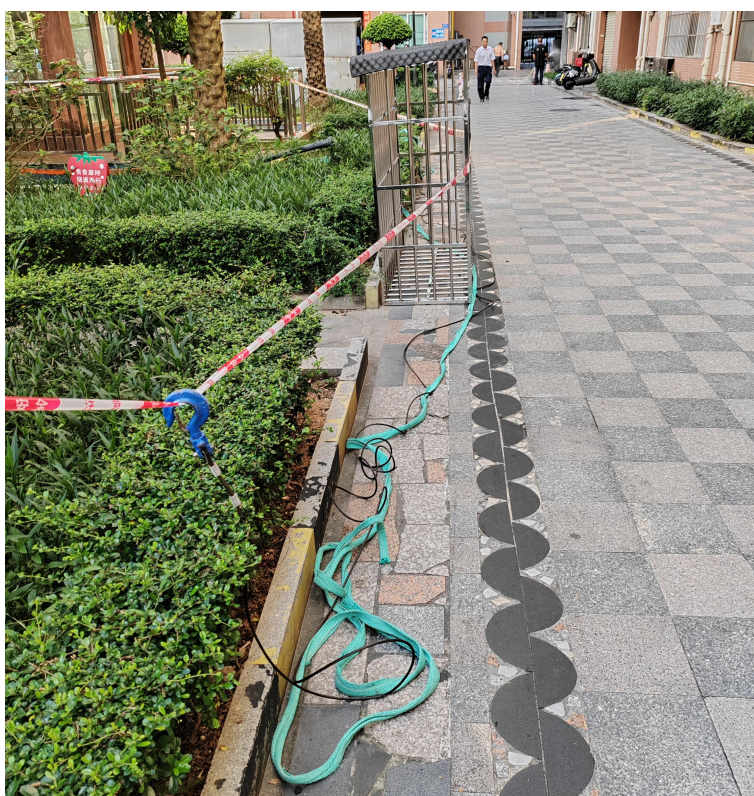
图 4 地面有钢丝绳连接蓝色吊钩，蓝色吊钩挂在警戒绳上。

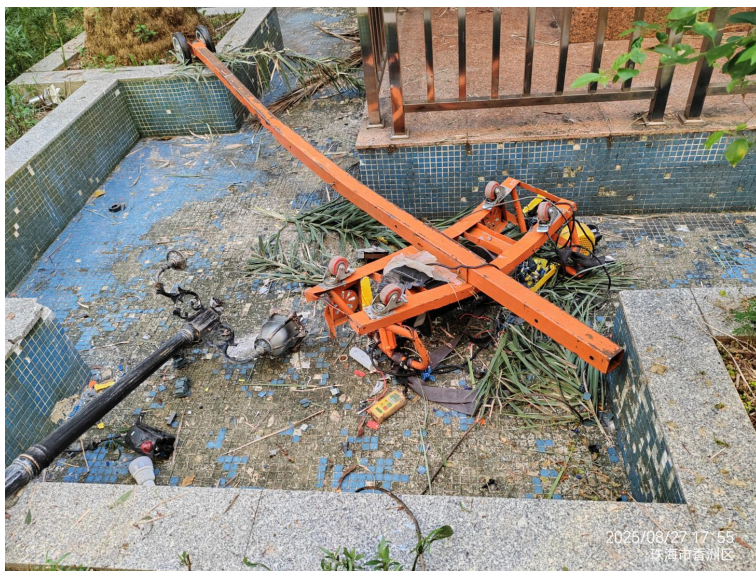
图 5 地面有个橙色的吊具，现场未能看到吊具的铭牌。吊具旁边有个黄色遥控器，已经损坏，旁边黑色的路灯杆也倒下。

珠海市香洲老熊门窗店，未制定全员安全生产责任制和安全生产规章制度，未制定吊装作业的操作规程，未采取措施消除吊具的事故隐患（提供的吊具没有铭牌、使用说明等出厂资料，吊具使用时未配重且未固定）。

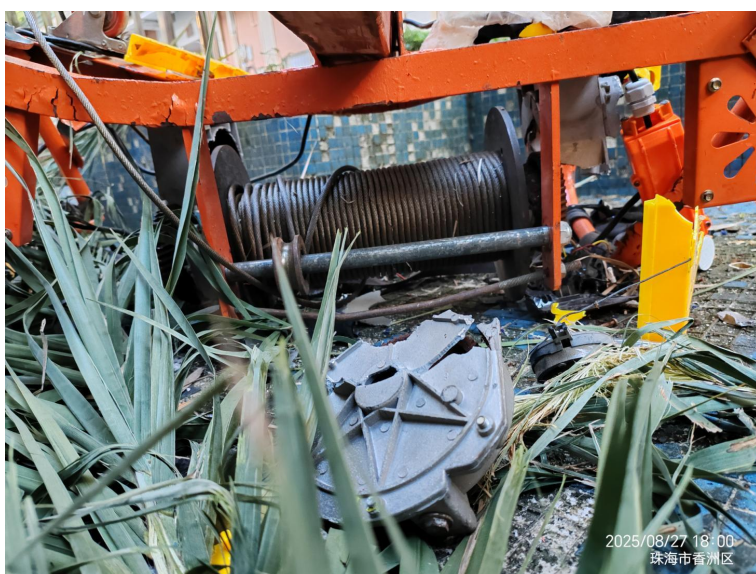
图 6 地面有个橙色的吊具，吊具下面有钢丝绳卷筒。

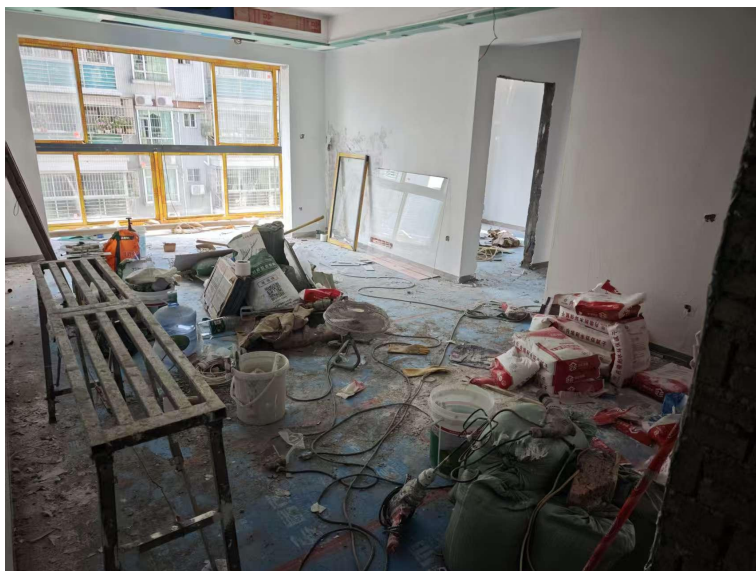
图 7 10XX 房室内有装修工具，客厅窗户铝合金框架上有黄色胶布。

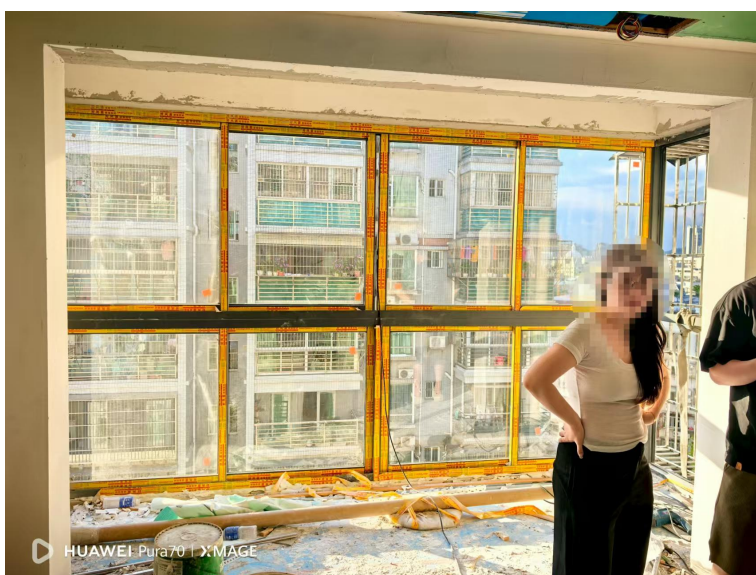
图 8 10XX 房客厅窗户铝合金框架上有黄色胶布。

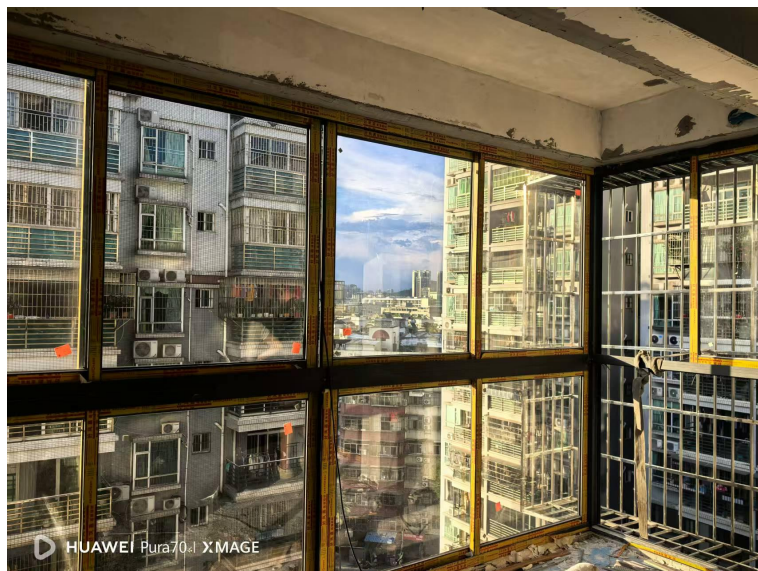
图 9 10XX 房客厅窗户铝合金框架上有黄色胶布，正面窗户外无防盗网，侧面窗户外已经安装防盗网。

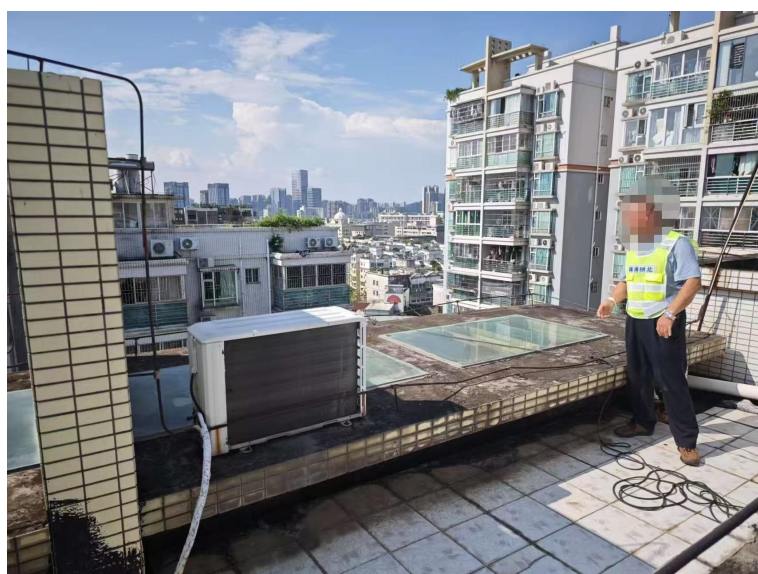
图 10 南湾花园 X 栋 X 单元楼顶，只有黑色电线。

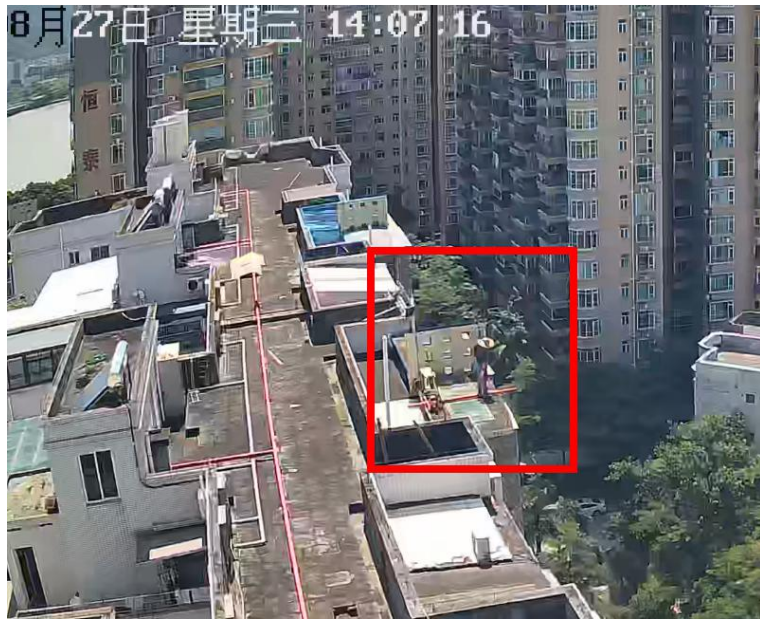
图 11 监控显示，27 日 14 时 7 分 16 秒许，南湾花园 X 栋 X 单元楼顶，熊某平站在橘色吊具横梁上，操作吊具；吊具尾部没有额外配重。

熊某平，在楼顶组装吊具时，未将吊具固定在楼顶、吊具没有配重。在南湾花园 X 栋 X 单元楼顶高处临边进行试吊时，熊某平未与吊具保持安全距离，未佩戴安全帽，未系挂安全带，吊具尾部突然起翘，连带着熊某平一起坠落到地面。

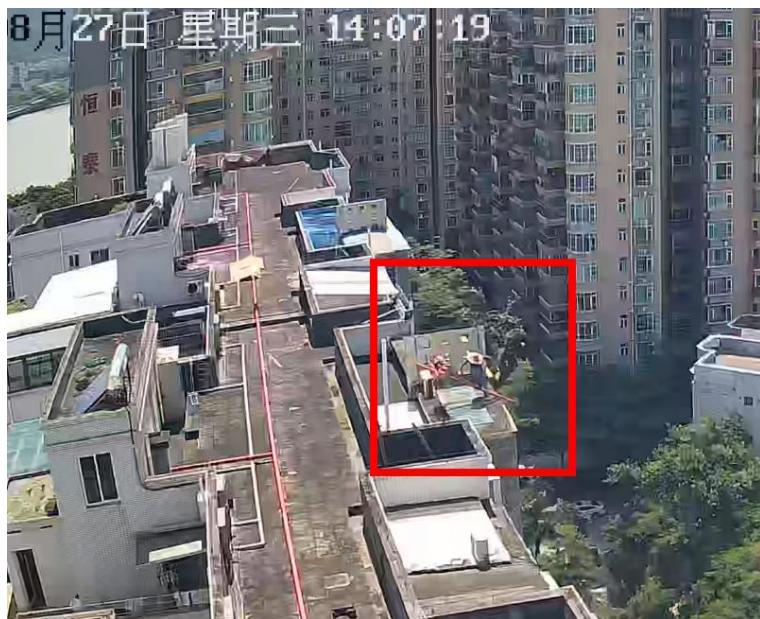
图 12 监控显示，27 日 14 时 7 分 19 秒许，橘色吊具尾部翘起，熊某平在橘色吊具横梁上压不住。

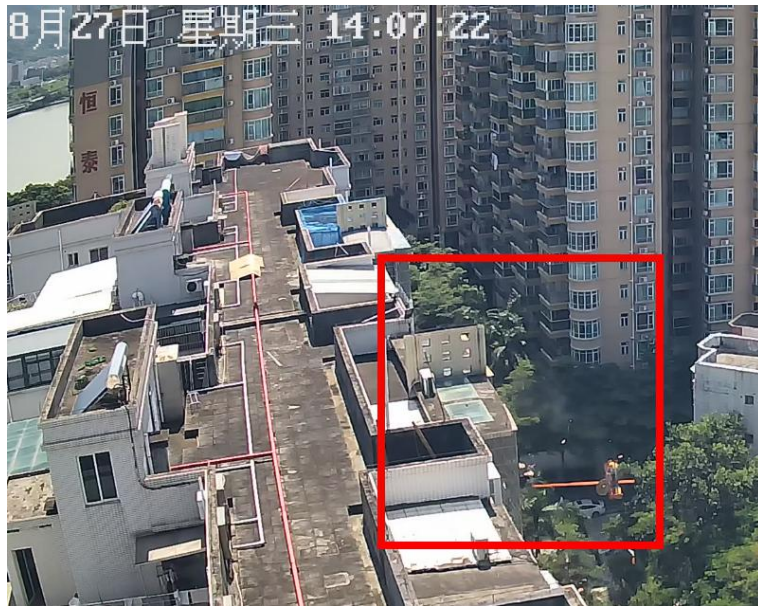
图 13 监控显示,27 日 14 时 7 分 22 秒许,橘色吊具和熊某平从楼顶坠落。
