# 香洲吉大亚仿集团大厦“7·12”一般高坠事故调查报告

2025年7月12日14时30分许，在香洲区吉大街道石花西路56号亚仿集团大厦装修改造工程施工现场发生一起高坠事故，造成1人死亡。

工程名称：亚仿集团大厦装修改造工程

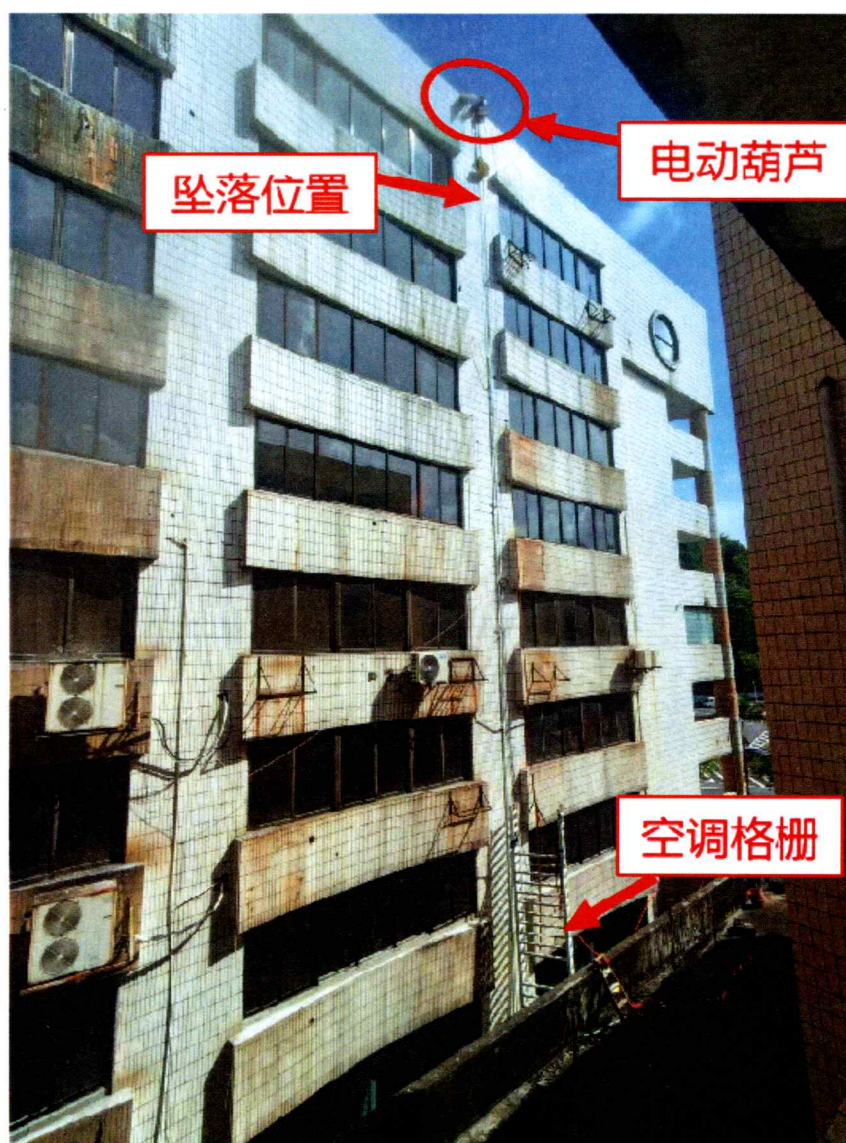
图 1 亚仿集团大厦北侧外墙

事发地点位于香洲区吉大街道石花西路 56 号亚仿集团大厦，大厦主体建筑为一栋 9 层办公楼，高坠事故发生在大厦北侧外墙。据目击者陈某 2 陈述，甘某 1（死者）从外墙 8-9 层位置坠落，坠落过程中撞击到悬吊的空调格栅，最终坠至 2 层平台上，坠落高度约为 21 米。待安装的空调格栅仍悬吊在大厦 2-3 层处。

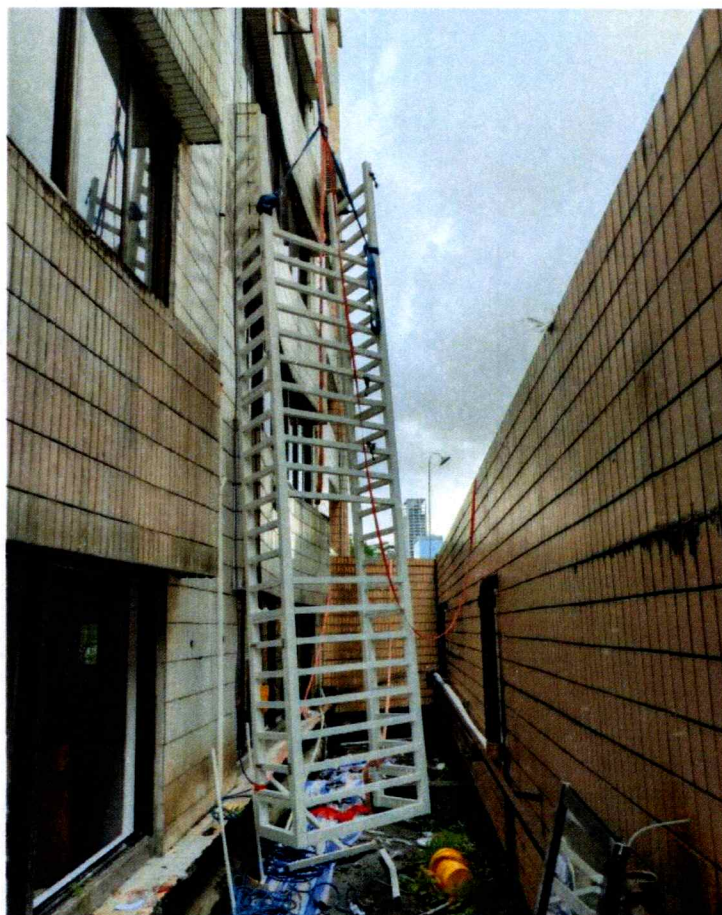
图 2 亚仿集团大厦北侧 2 楼平台

在 2 楼平台散落着座板吊具、绳索等物品。经检查，座板吊带及绳索均无断裂，绿色座板吊具通过 U 型锁连接着一个黑色吊钩，该吊钩所连接的钢丝绳已断裂。

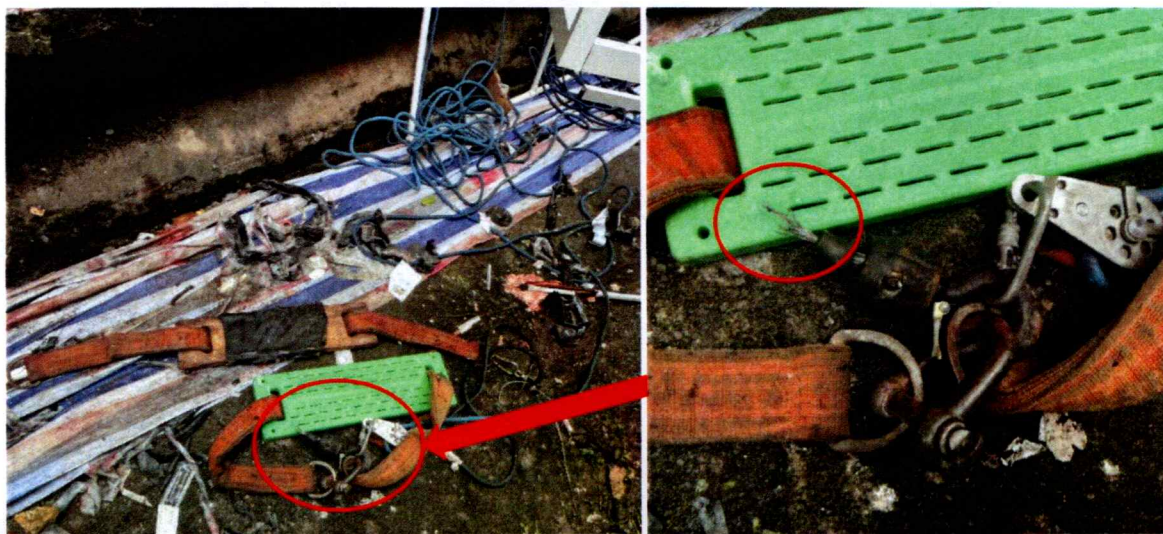
图 3 座板吊具情况

现场勘查发现，甘某 1 使用的座板吊具上部连接的钢丝绳发生断裂，其断口特征与电动葫芦 2 钢丝绳断口吻合，同时，事故现场还发现了电动葫芦 2 的遥控器。调查询问中，蒋某某反映曾看到甘某 1 坐在座板吊具上自下而上移动；冯某某也证实，甘某 1 在高空作业期间，通过座板吊具实现由下至上的移动。以上证据表明，甘某 1 未按照规范使用座板式单人吊具配套的工作绳和下降器<sup>19</sup>，违规使用电动葫芦 2 吊运其本人，电动葫芦钢丝绳突然断裂导致高坠事故发生。

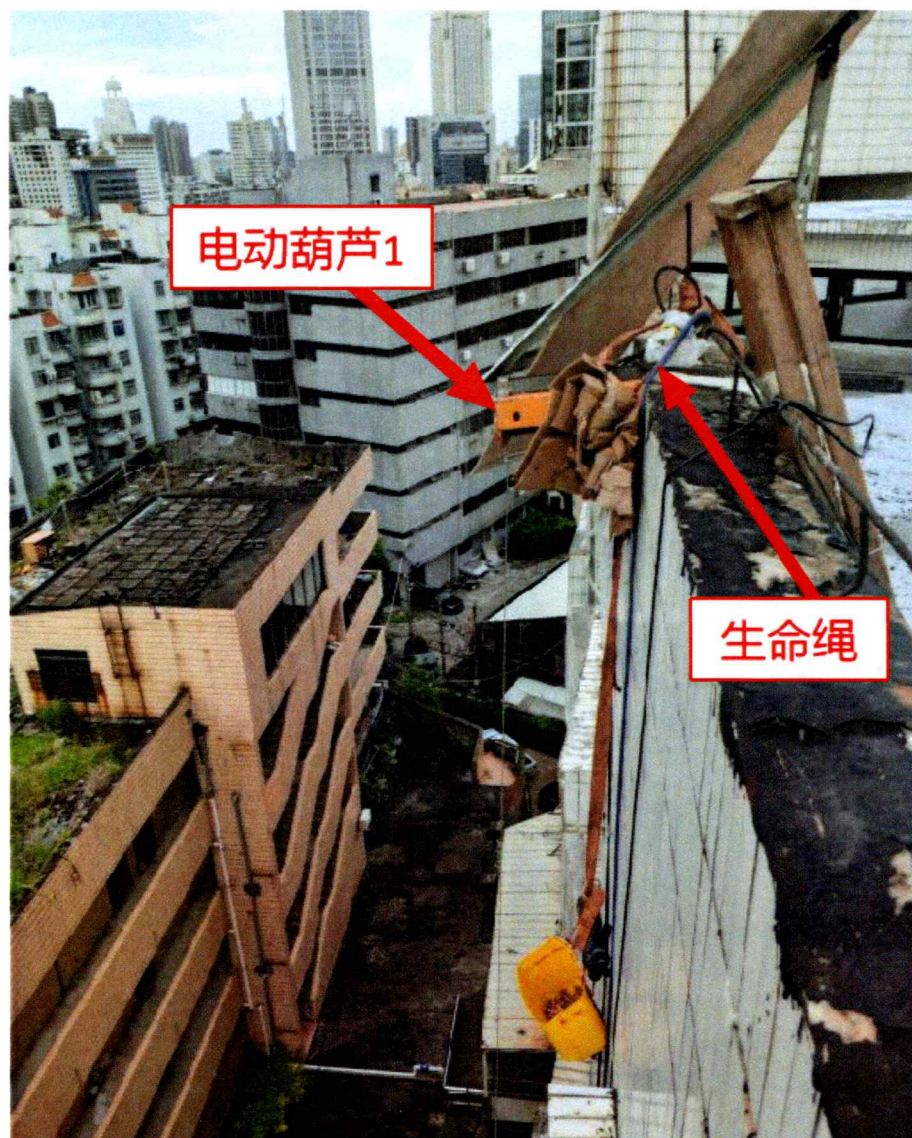
图 4 亚仿集团大厦楼顶

在坠落位置正上方楼顶，电动葫芦 1 通过角铁焊接的框架固定于楼顶围墙上，其钢丝绳连接着下放悬吊的空调格栅。生命绳（柔性导轨）一端固定在楼顶避雷带上，沿着外墙作业面敷设，经检查生命绳固定完好，未发现断裂。

现场勘查发现，生命绳一端固定于楼顶围墙避雷带，沿外墙作业面敷设，固定牢固，无断裂痕迹。根据目击者陈某 2 陈述，事发时甘某 1 从 8-9 楼的高度径直坠落，呈自由落体状态，未见任何缓冲迹象。据此判断，甘某 1 虽穿戴安全带，但未按照使用规则通过自锁器将安全带可靠连接在生命绳上<sup>20</sup>，致使坠落发生后，生命绳未能提供有效保护，最终甘某 1 坠落至 2 楼平台死亡。

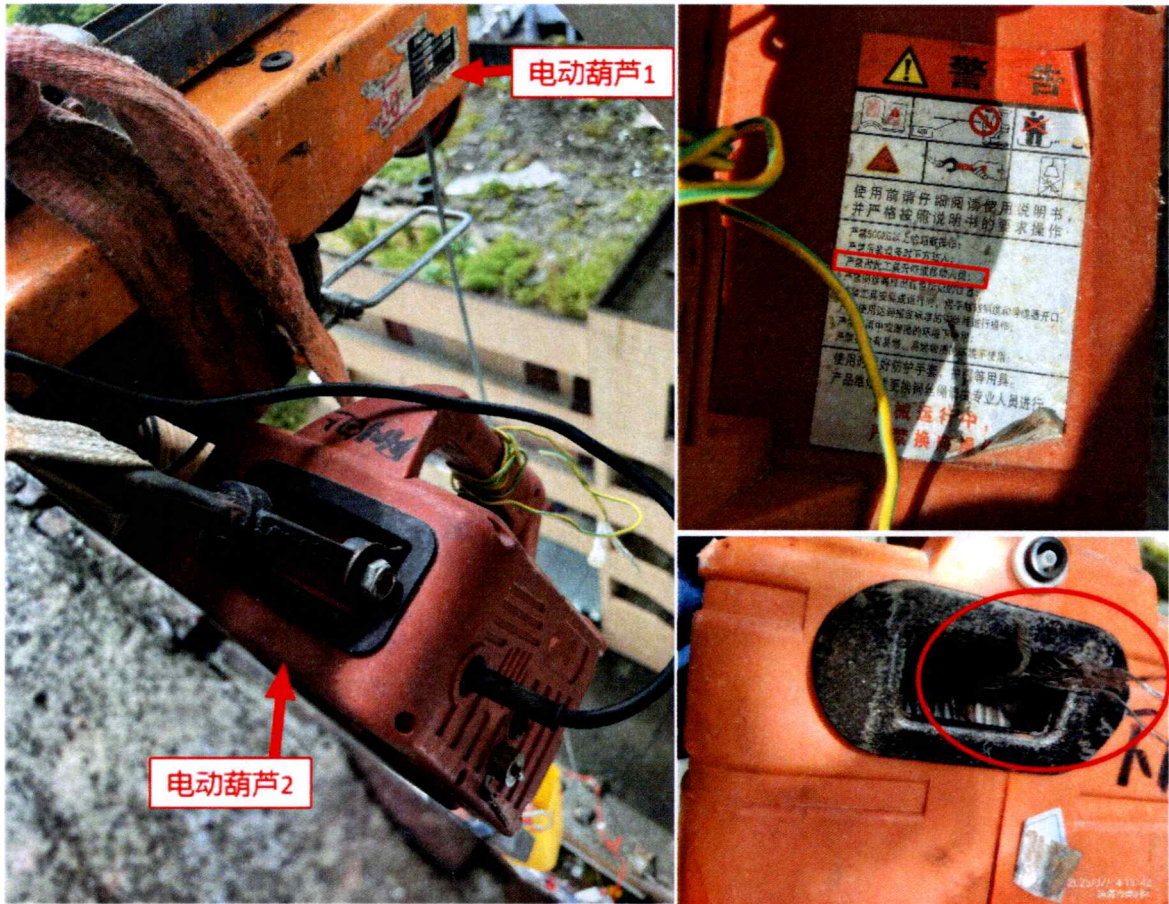
图 5 亚仿集团大厦楼顶电动葫芦安装情况

电动葫芦 1 东侧另有一台电动葫芦 2，通过绑带固定于楼顶围墙。电动葫芦 2 警告牌标明“严禁用此工具升降或移动人员”。检查发现电动葫芦 2 的钢丝绳在滚筒上卡死，且已断裂。

甘某 1 安全意识严重缺失，其使用座板式单人吊具为禁止使用的高处安装作业工具；甘某 1 无视设备“禁止使用此工具升降或移动人员”的警告，使用电动葫芦 2 代替工作绳和下降器连接座板吊具；甘某 1 操作电动葫芦 2 开始下降时，钢丝绳突然断裂，
