# 香洲南屏金诚创新中心项目“5·2” 一般坠落事故调查报告

珠海市香洲区政府事故调查组

2025 年 8 月 14 日

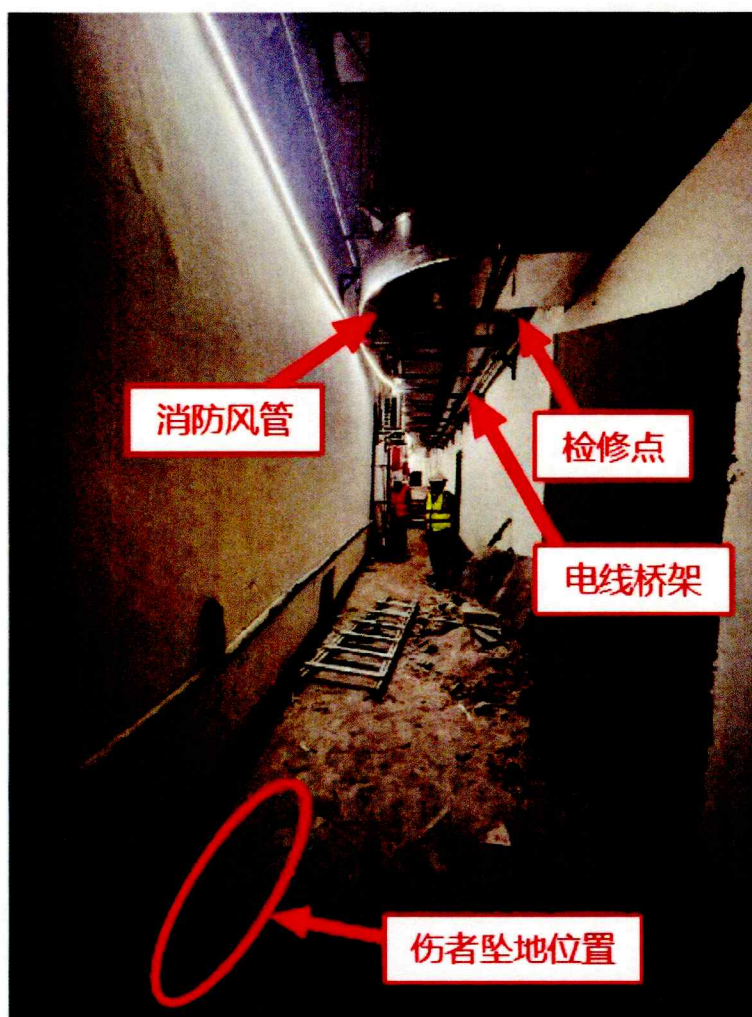
图 2 事发位置附近情况

事发地点位于金诚创新中心项目地下一层配电房通道内(如图2)。通道宽约1.5米,长约30米,通道上方并列布设了消防风管和电线桥架,消防风管上沿距离地面高度约3.3米。根据向湘天建设公司水电工赵某某<sup>10</sup>询问了解,事发前,赵某某和胡某某(伤者)一组,准备对事故地点上方的电线桥架进行检修(以下称为事故检修点)。期间,赵某某短暂离开去寻找工具,听到有坠地声响后返回检修点,看到胡某某身体蜷缩,躺在检修点附近地上,胡某某的安全帽掉落到附近,使用的便携式金属人字梯也倾倒在地上。

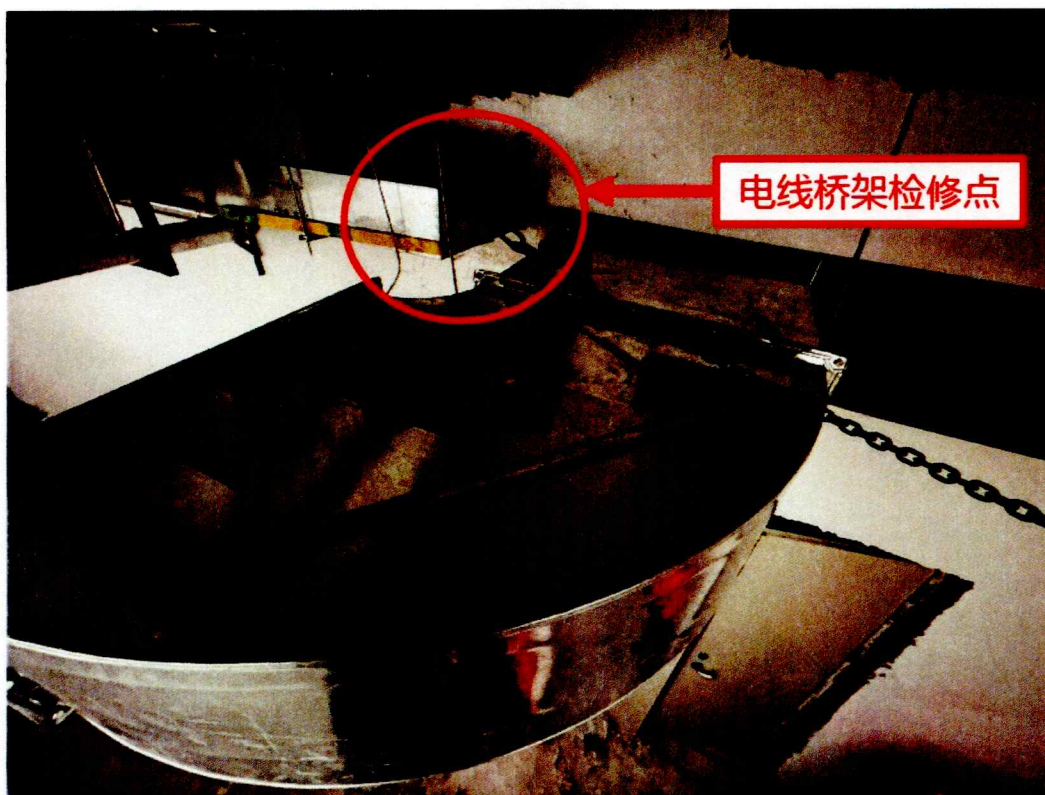
图3 事故检修点附近情况

事故检修点在电线桥架转弯处（如图 3），检修点距离地面高度约 3.3 米，被一段消防风管包围，这段消防风管延伸入墙内，未与主风管连接，仅在风管两侧各有一个通丝吊杆拉结，可在一定幅度内晃动。

根据电缆桥架检修作业流程，结合对赵某某、李某二<sup>18</sup>等人的调查了解，推测事发前胡某某爬上人字梯，准备隔着消防风管查看电缆桥架检修点的情况，以判断是否需要对检修点进行维修。由于事故现场无目击者，无法确认事发时胡某某具体的坠落高度，但根据消防风管上沿高度（3.3 米）和胡某某身高（约 1.7 米），推测胡某某至少需登高 1.6 米以上方可观察到检修点的情况，其事发时使用的人字梯不符合作业所需的登高作业要求<sup>19</sup>。

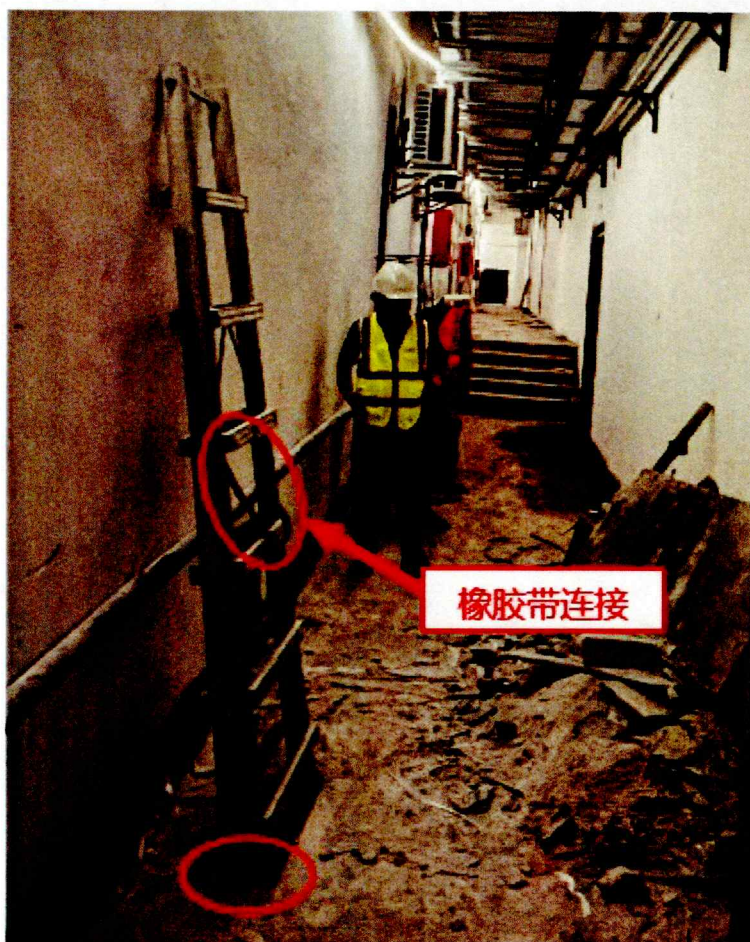
图 4 事发时胡某某使用的折梯

事发前，伤者使用的人字梯主体结构为铝合金材质，总高约2.1米，每侧梯框从下到上共6根踏杆，顶部踏板高度约1.8米。检查折梯未见弯折变形或者开裂，折梯一侧2个梯脚无防滑垫<sup>11</sup>，另一侧2个防滑垫完好，折梯未见金属撑杆（或锁定装置）<sup>12</sup>，两个梯框间仅使用柔性橡胶带连接。

<sup>11</sup> 《便携式金属梯安全要求》（GB12142-2007）6.9 梯脚应当采用防滑材料制造，防滑表面垂直投影面积不应小于梯框下端截面的投影面积。。

<sup>12</sup> 《便携式金属梯安全要求》（GB12142-2007）6.10 撑杆（或锁定装置） 折梯应有与梯子为一体的金属撑杆（或锁定装置），使梯子的前部和后部保持在张开位置。

经现场勘查、调查询问、调取伤者诊断证明等，综合分析推测，事发时胡某某登上人字梯作业时不慎失稳，由于人字梯梯脚防滑垫部分缺失，且未安装金属撑杆（或锁定装置），人字梯发生倾倒，胡某某随人字梯倾倒坠地，胡某某虽然佩戴了安全帽，但其颈部受到了严重撞击。

<sup>19</sup> 事发时胡某某使用的人字梯顶部踏板高度约 1.8 米，第二阶踏板高度约 1.5 米。《便携式金属梯安全要求》（GB12142-2007）8.2.2.2 要求使用者不应踏在或者站立在折梯顶帽和折梯或者支架梯顶部踏板（或踏棍），或梯子的桶架上。湘天建设公司《安全技术操作规程》要求不准在梯子顶档工作，根据事故现场情况推测，胡某某需站在折梯顶部踏板上方可观察到检修点情况。据此认定，事发时，胡某某使用的人字梯不满足 1.7 米或以上的登高作业要求。

1. 湘天建设公司要认真吸取此次事故教训,强化全员安全生产责任制落实,配齐项目专职安全生产管理人员,确保专职安全生产管理人员每日在施工现场开展安全生产检查,及时发现并消除事故隐患和违章作业行为;要组织全体人员学习《便携式金属梯安全要求》(GB12142-2007)和警示案例,提高工人安全意识

5. 区住房和城乡建设局要组织全区在建项目开展简易登高作业工具（含人字梯、直梯等）专项整治行动，凡检查发现不合格、不安全的梯具，一律当场封停或强制报废，禁止流入施工现场；要进一步落实“管行业必须管安全”的要求，进一步加大安全监管力度，组织开展事故警示教育，督促施工企业落实安全生产主体责任、切实消除各类事故隐患，确保施工安全。
