# 香洲南屏珠海佑航科技有限公司“12·19” 一般高坠受伤事故调查报告

珠海市香洲区政府事故调查组

2025 年 4 月 18 日

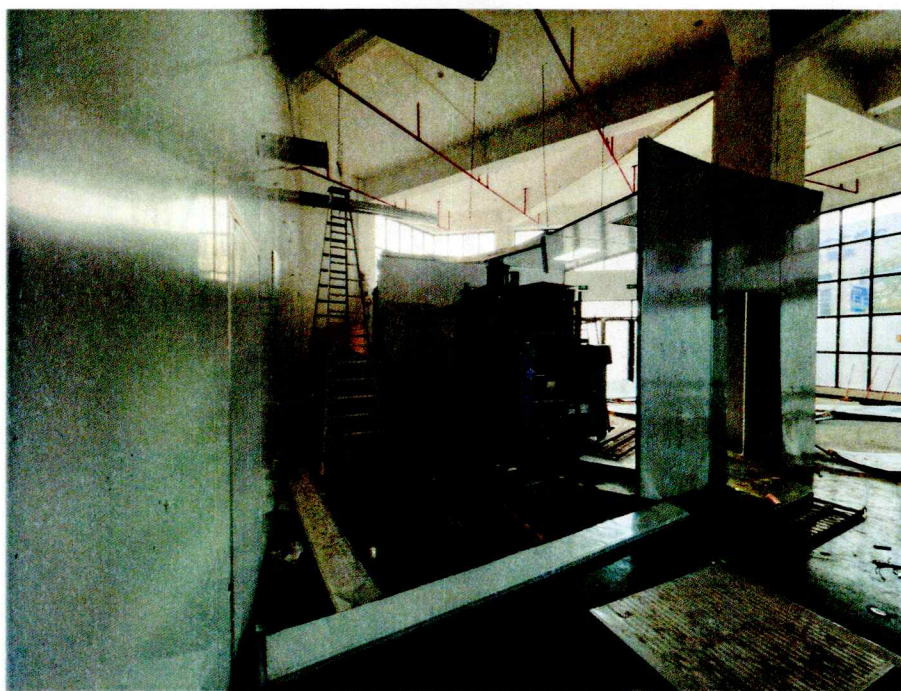
图1 事发现场情况

事发地点在香洲区南屏科技园水岸一路199号正菱高科园一层厂房内。事发时拆除的岩棉板隔间（如图1），长4.8m、宽4.5m、高3.3m。围护结构采用混合构造：西侧为实体墙，东、南、北三侧为岩棉夹心板隔墙，事发前，南、北两侧的岩棉板隔墙已经拆除，仅留下东、西两侧墙体。

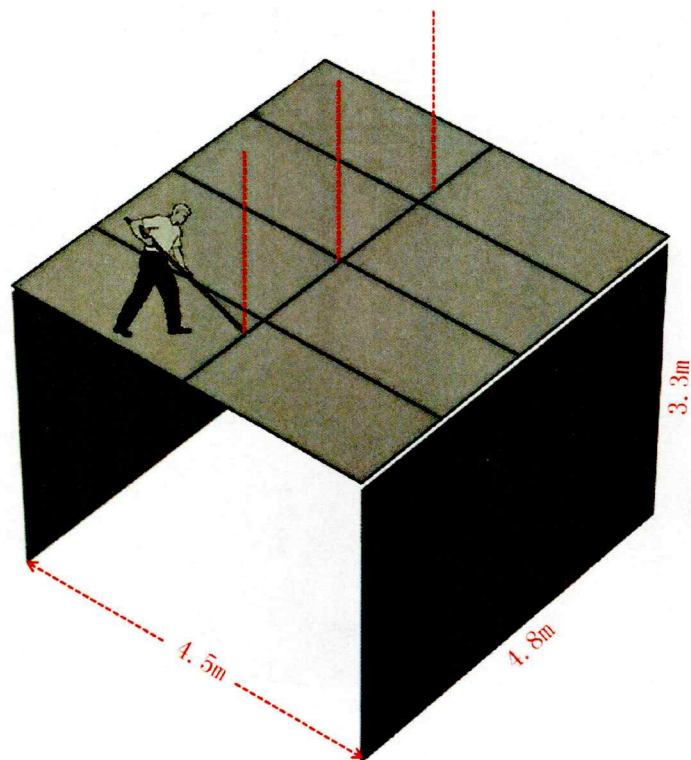
图 2 待拆除的岩棉板隔间示意图

房顶采用夹芯石膏板吊顶,房顶分两排铺设了 8 块夹心石膏板,沿短轴方向分两排布置,共铺设 8 块石膏板(每排 4 块),单板规格为  $1200\text{mm} \times 2250\text{mm} \times 80\text{mm}$ 。安装工艺方面,石膏板采用双向受力构造,短边外侧(隔墙端)通过铆钉与隔墙形成刚性连接,短边内侧(龙骨端)与铝合金 T 型龙骨实现弹性拉结。T 型龙骨利用车间屋顶垂下的 3 根吊筋钢丝拉结。根据郭某荣描述,事发前,陈某基站在岩棉板隔间顶一侧石膏板上撬开对侧的石膏板,如图 2、图 3。

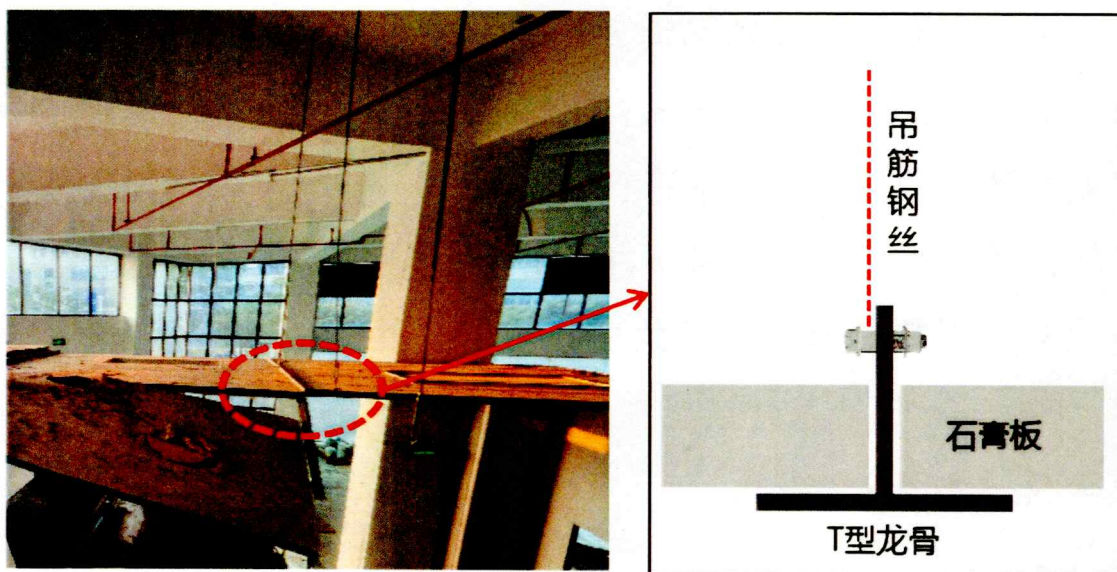
图 3 房顶 T 型龙骨连接示意图

事故中拆除的岩棉隔间的房顶结构中，相对的两块石膏板内侧仅使用 T 型龙骨进行支撑，形成了非独立的支撑体系，即当一侧石膏板被撬离固定点时，因失去反向约束力，会引发对侧石膏板失去平衡并整体坠落（如图 3）。

陈某基拆除岩棉板隔间房顶前，未开展风险辨识，未发现房顶支撑体系可能导致的坍塌风险。陈某基在撬开对侧石膏板时，T 型龙骨由于失去了反向约束力，导致其脚下的石膏板失稳坠落。陈某基安全意识淡薄，在有高坠风险的区域进行拆除作业时，未佩戴并系挂安全带，其脚下的石膏板坠落时，其本人也随之跌落。陈某基作业时未佩戴安全帽，其跌落至地面时伤到头部，导致事故伤害后果进一步扩大。

1. 珠海佑航科技有限公司要深刻吸取事故教训，严格发包管理，落实资质审核，严禁将生产经营项目发包给不具备安全生产条件或资质的单位或个人，全面加强对外包作业的各项安全管理措施，定期开展现场安全检查；要规范事故报告，组织学习《生产安全事故报告和调查处理条例》，明确事故发生后向负有安全生产管理职责的部门报告的流程及责任人，组织开展应急演练，杜绝迟报、漏报行为。
