# 香洲吉大园林花园“3·25”一般高坠事故 调查报告

珠海市香洲区政府事故调查组

2025 年 5 月 23 日

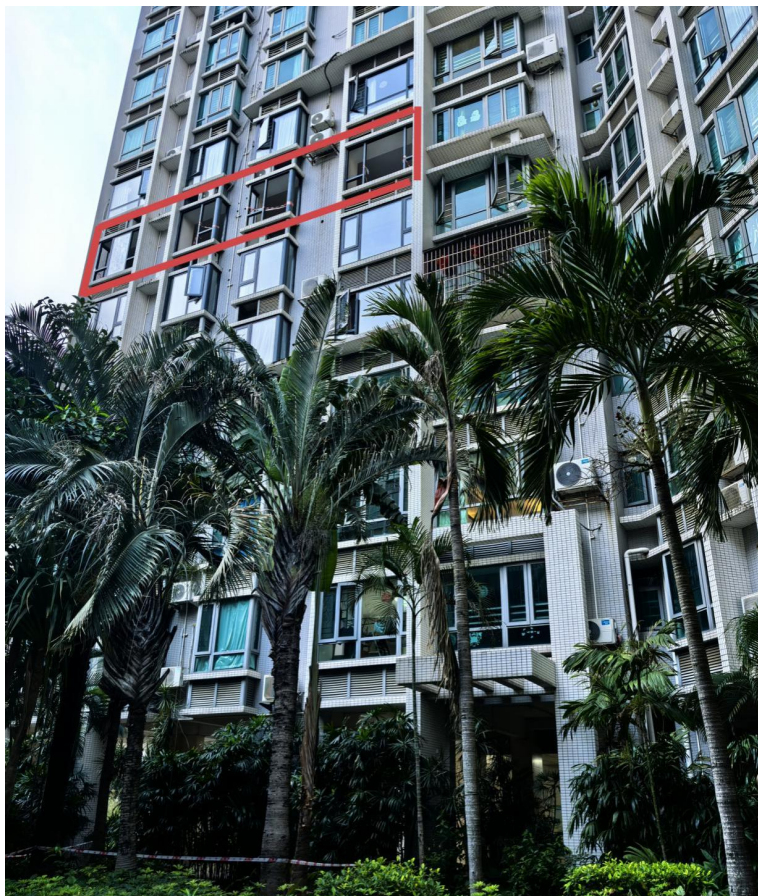
图 2 园林花园 48 栋外景，红色方框为 70\*房所在位置。

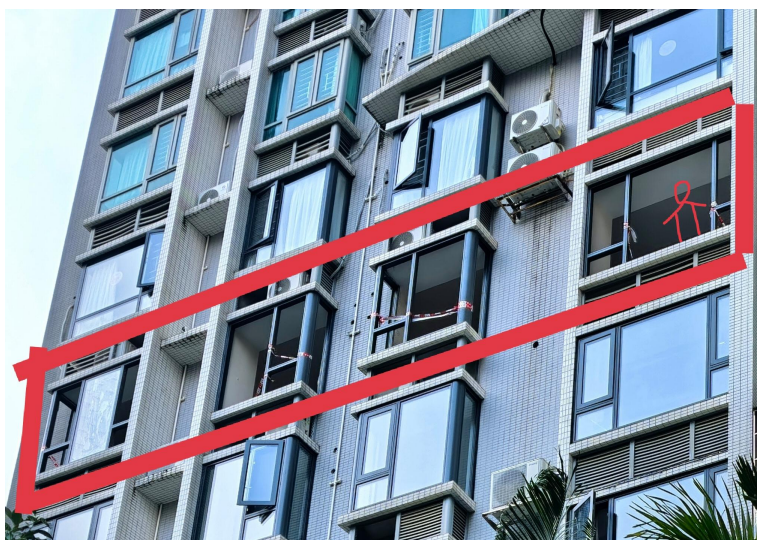
图 3 园林花园 48 栋 70\*房，有 4 个窗户（根据图纸和现场人员判断，

红色方框从左至右是主人房窗户、客房 1 窗户、客房 2 窗户、客厅窗户)，其中主人房窗户上有 1 块玻璃；中间 2 个窗户框架上没有玻璃、警戒线完好；客厅窗户框架上没有玻璃、警戒线断裂。李某炎在客厅窗台上掉下来。

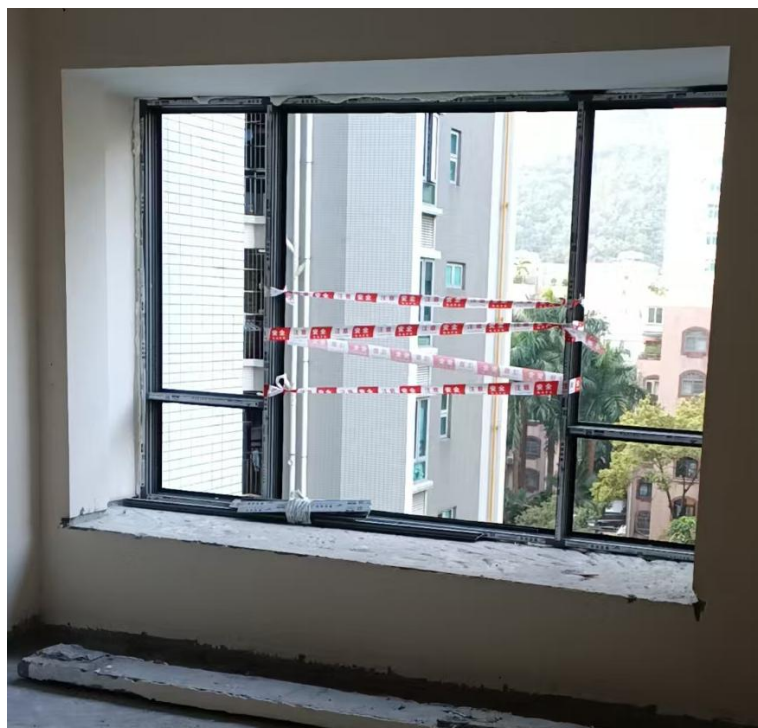
图5 客厅窗台宽约0.6米、事发前（3月20日）警戒线完好。

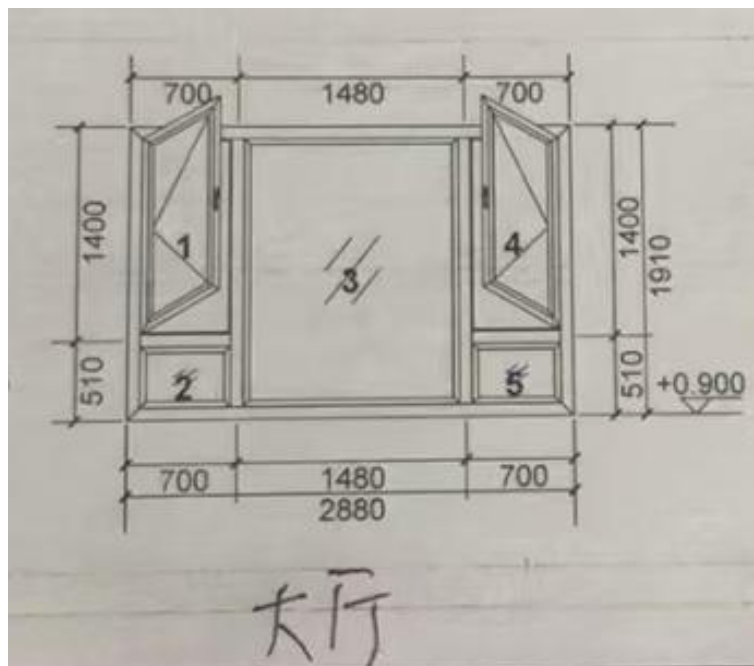
图6 客厅窗户定作图，横向长约2.88米，高约1.9米。

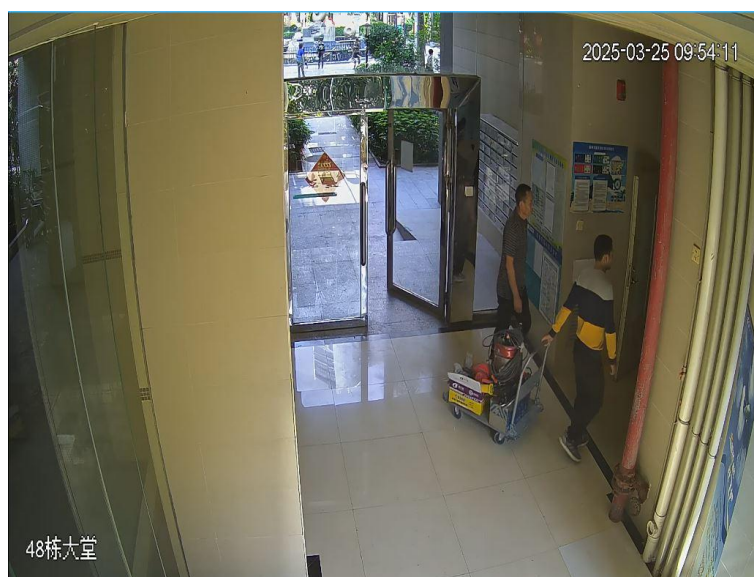
图7 2025年3月25日9时54分许，在48栋大堂监控显示：李某炎（蓝白色上衣）和王某武（灰黑黄三色上衣）向70\*房运输工具。

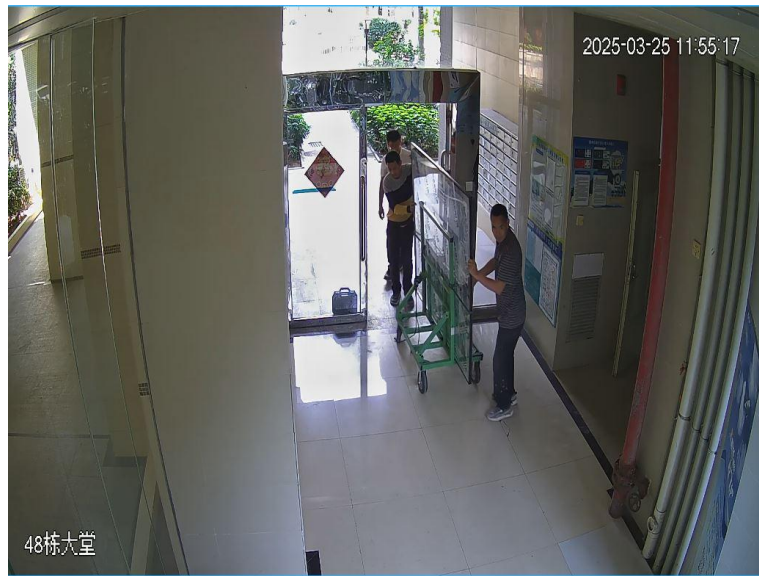
图 8 2025 年 3 月 25 日 11 时 55 分许，在 48 栋大堂监控显示，李某炎和王某武用绿色工具车向 70\*房运输玻璃。

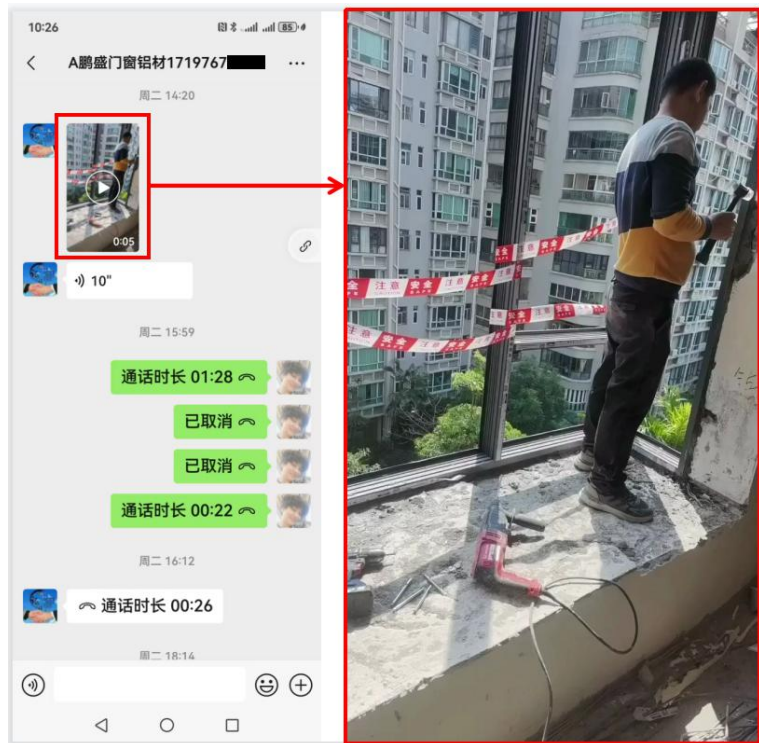
图 9 2025 年 3 月 25 日 14 时 20 分许，李某向简某铭发微信视频，显示王某武在主人房窗台上钉钉，没有佩戴安全带、安全帽。

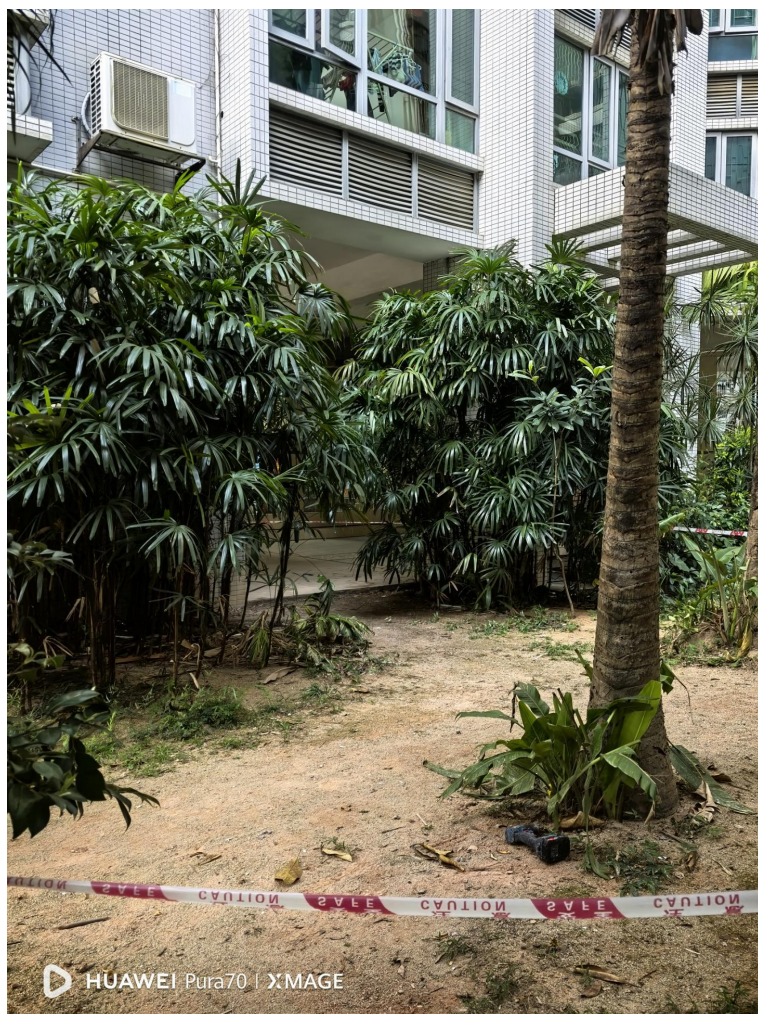
图 10 70\*房客厅窗户外正下方地面，已经用警戒线围起来。
