# 香洲南屏宇讯科技园“3·14”一般高坠受伤 事故调查报告

2025年3月14日11时许，在香洲南屏屏西一路7号宇讯科技园2号楼电梯井道施工现场发生一起高坠事故，造成一人受伤。

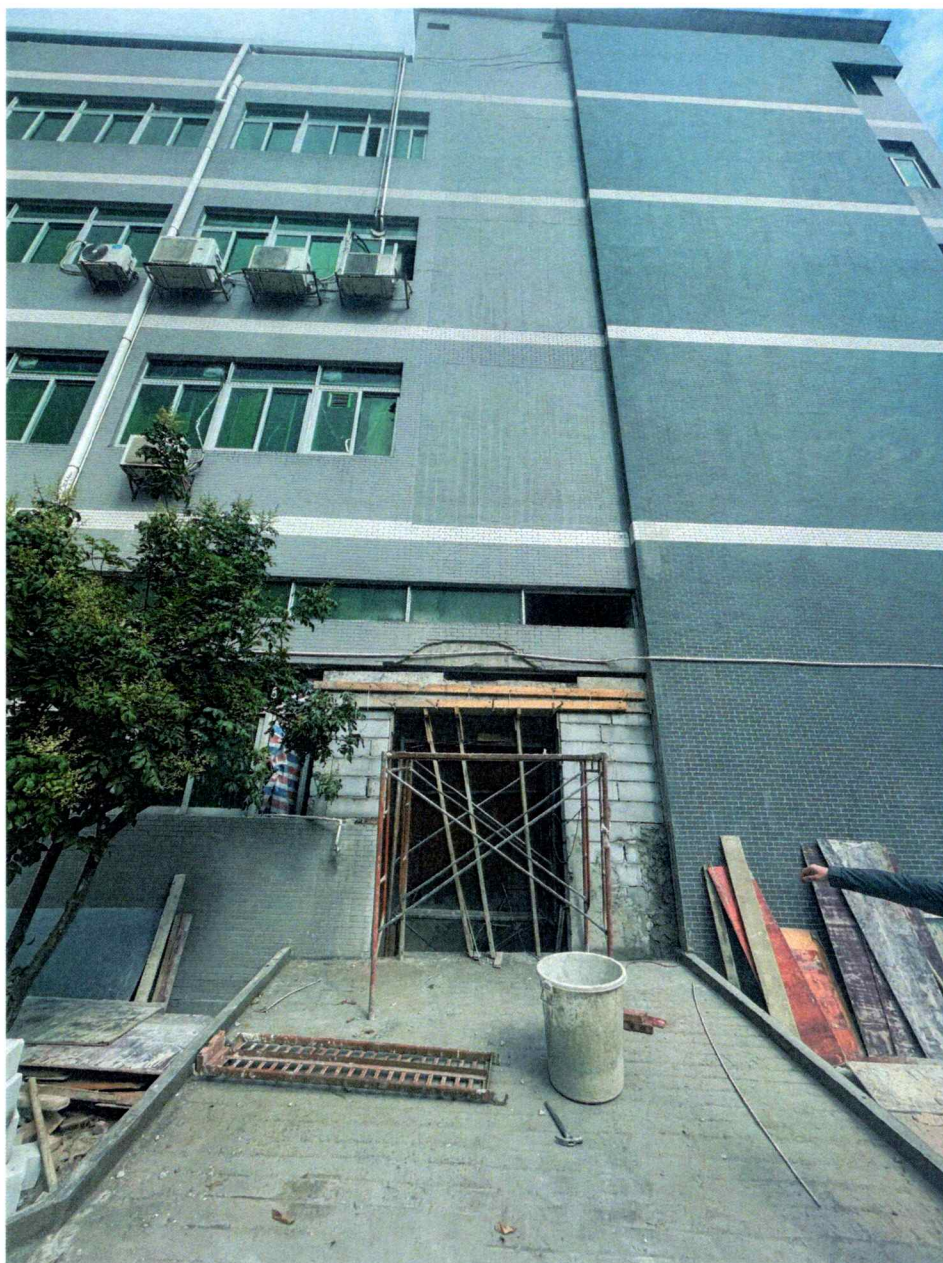
图 1 宇讯科技园 2#厂房

事发地点在香洲南屏科技工业园屏西一路 7 号宇讯科技园 2#厂房内。该厂房是一栋 4 层建筑，事发前正在进行电梯井道建设施工（如图 1）。

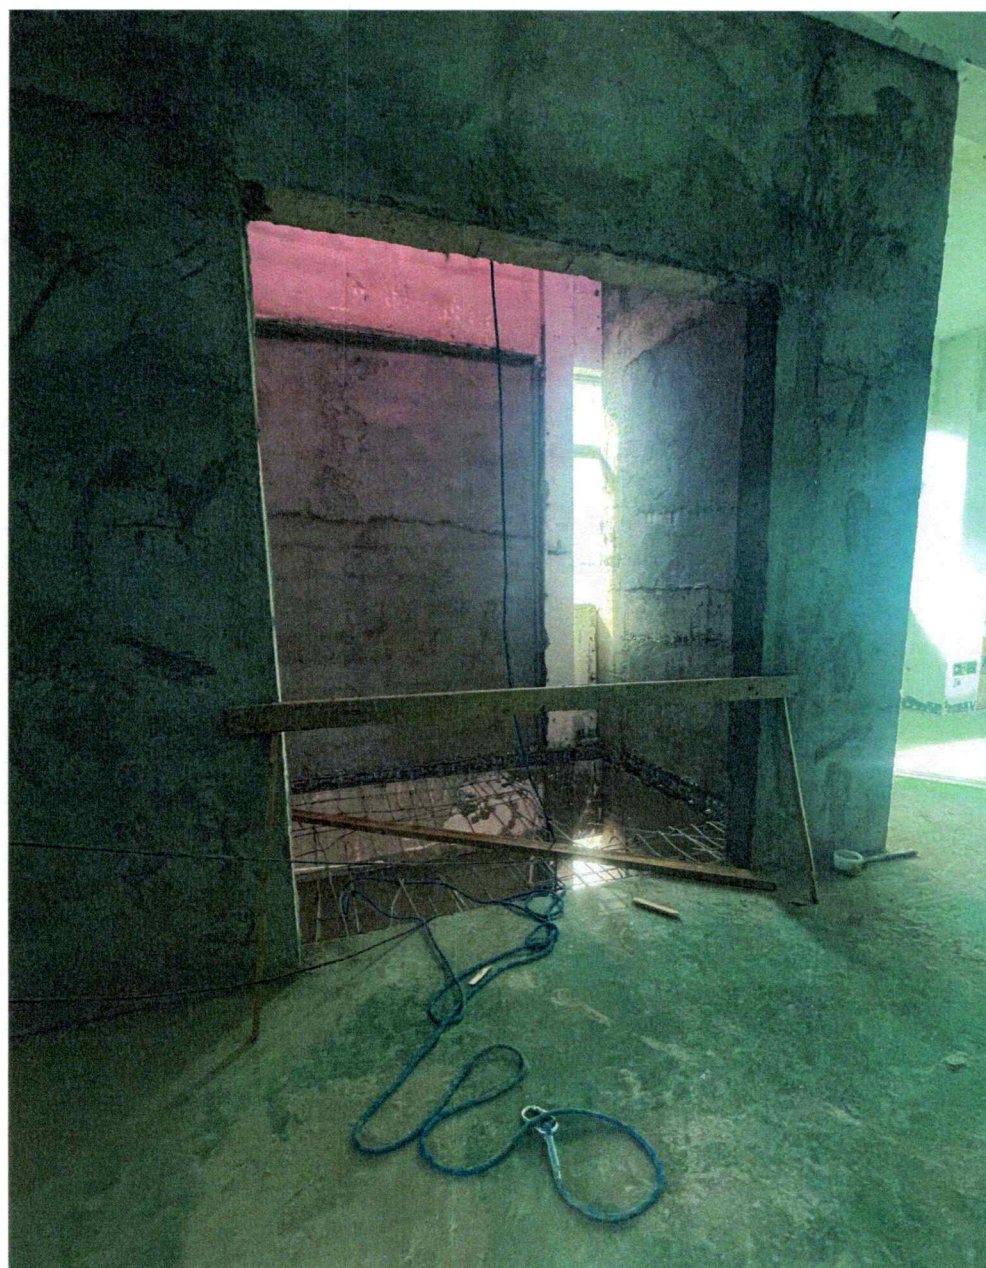
图 2 2#厂房 4 楼在建电梯井道情况

高坠事故发生在 2#厂房 4 楼，现场可见电梯井道墙壁已砌好，井道水平截面尺寸为横宽 3.6 米，纵深 2.3 米。电梯井内悬垂着一条安全绳，安全绳上端系挂在楼顶墙柱上，另一端被收集到在 4 楼楼板上散乱堆积，长度约 6-8 米，经查，安全绳完好，无断裂破损。事故现场已做好简单围蔽（见图 2）。

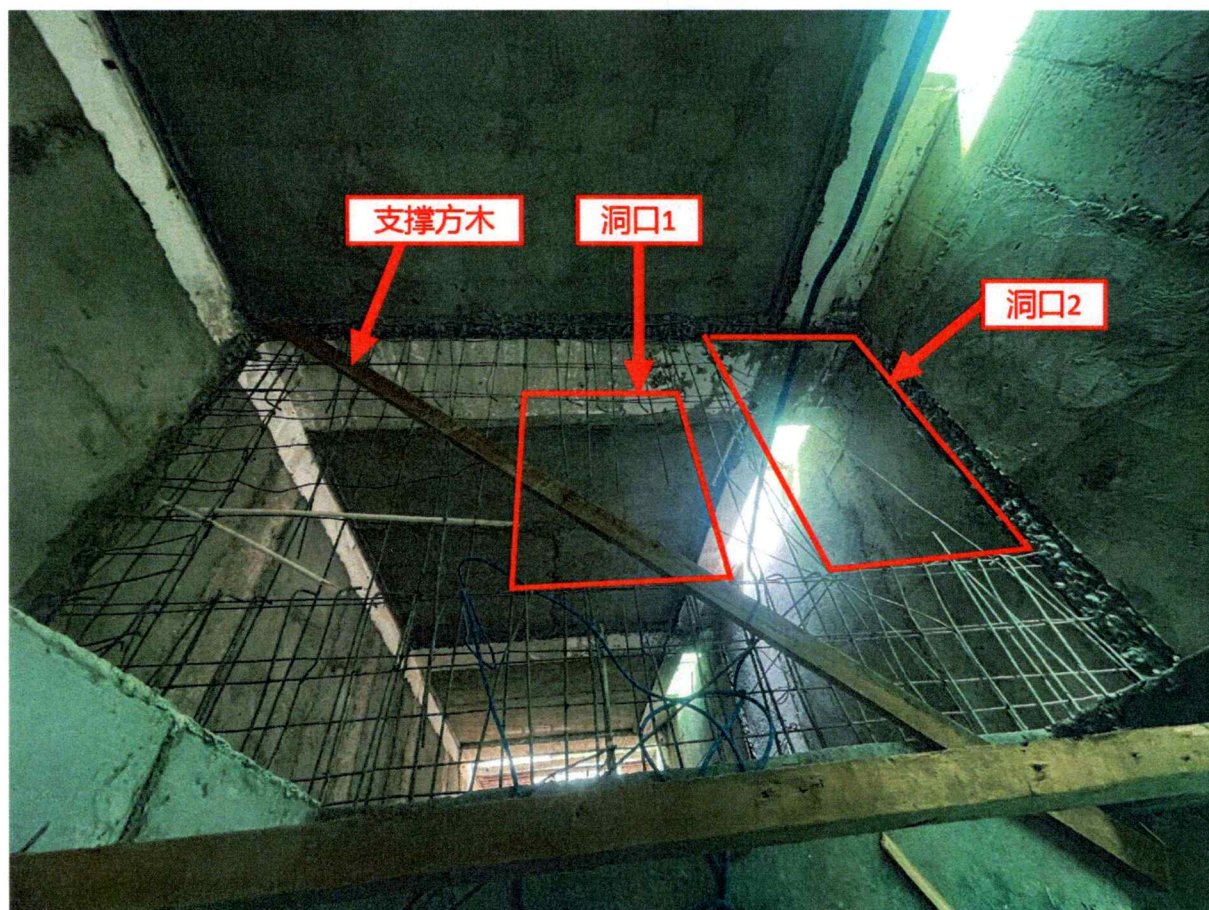
图4 2#厂房4楼电梯井楼板钢筋情况

2#厂房4楼电梯井楼板距离电梯井道底部约14米，一条支撑方木斜放在4楼电梯井口。事发前，楼板钢筋已被切开2个洞口。根据伤者描述，其作业时双脚踩在未切割的钢筋上，操作角磨机切割钢筋，莫某某在电梯井道内切割钢筋的作业涉及高处临边作业。

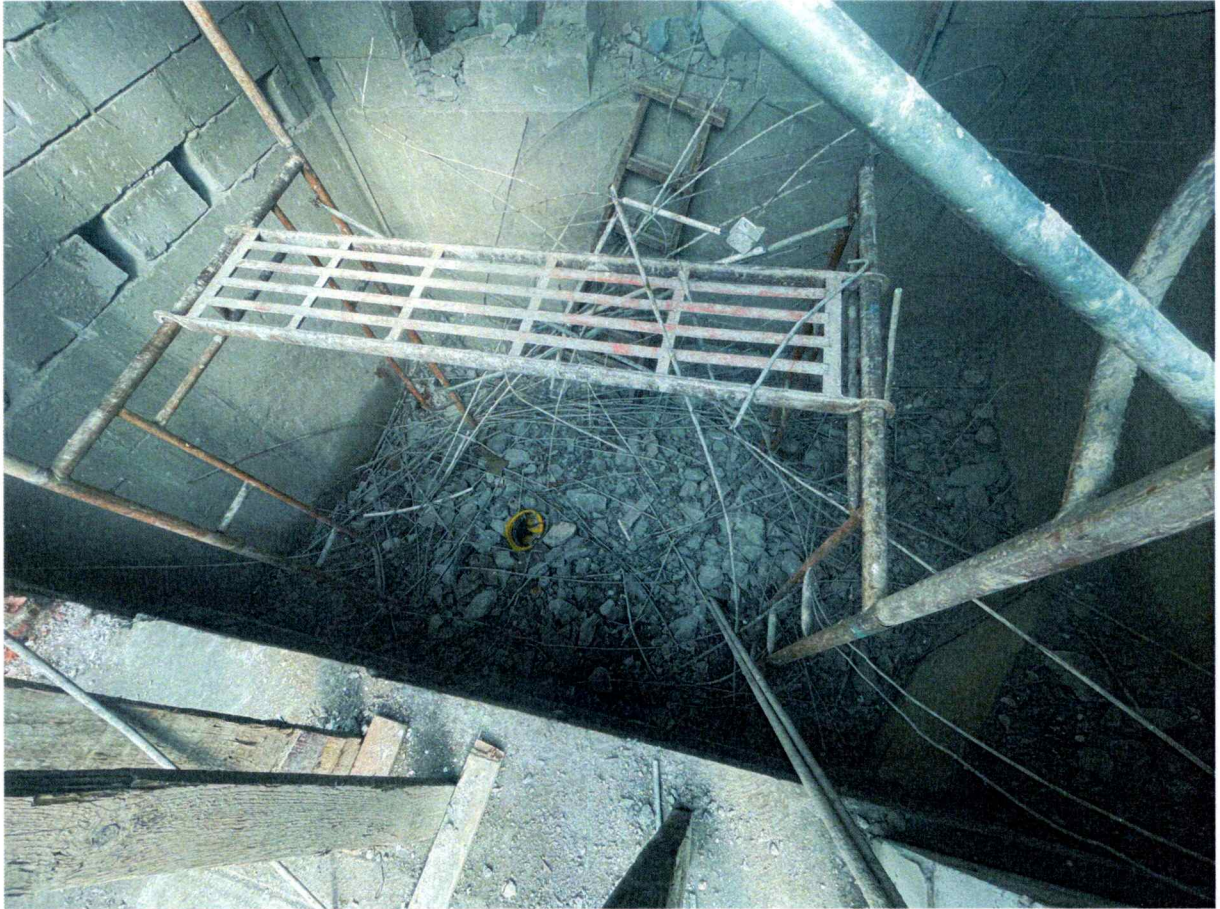
图 2 事故电梯井道底部情况

伤者落地位置在电梯井道底部（如图4），电梯井道底部有散落的楼板钢筋，伤者的安全帽遗留在电梯井底。
