# 香洲南屏广兴街 25 号居民自建房 “9·30”一般物体打击事故调查报告

珠海市香洲区政府事故调查组

2024 年 12 月 23 日

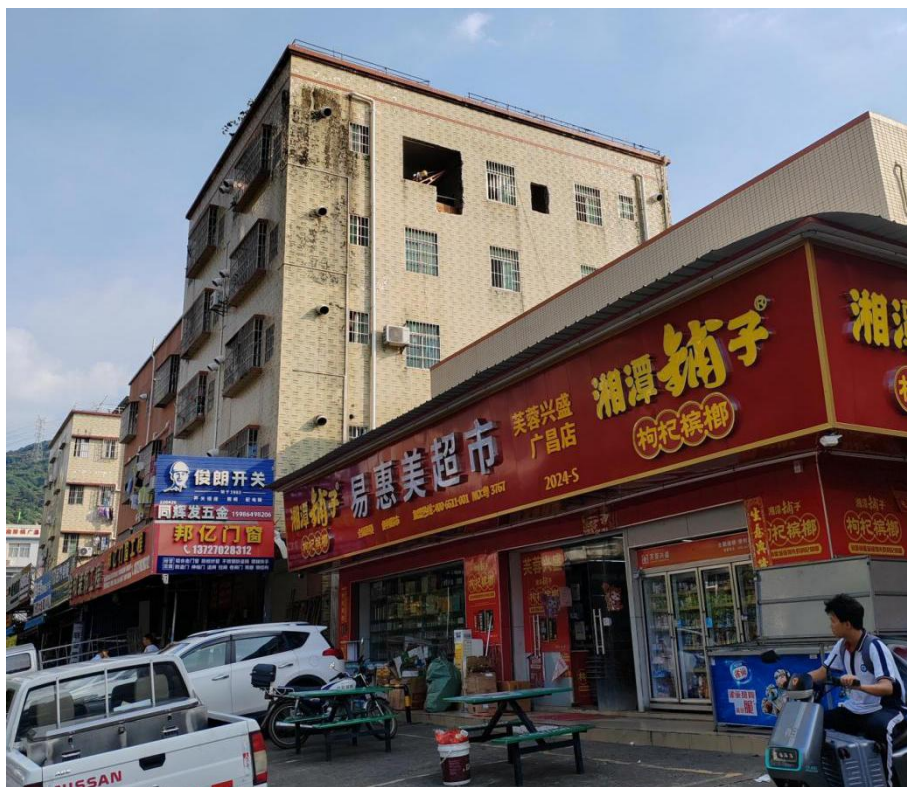
图 1 广兴街 25 号黄色居民自建房 5 楼外景。

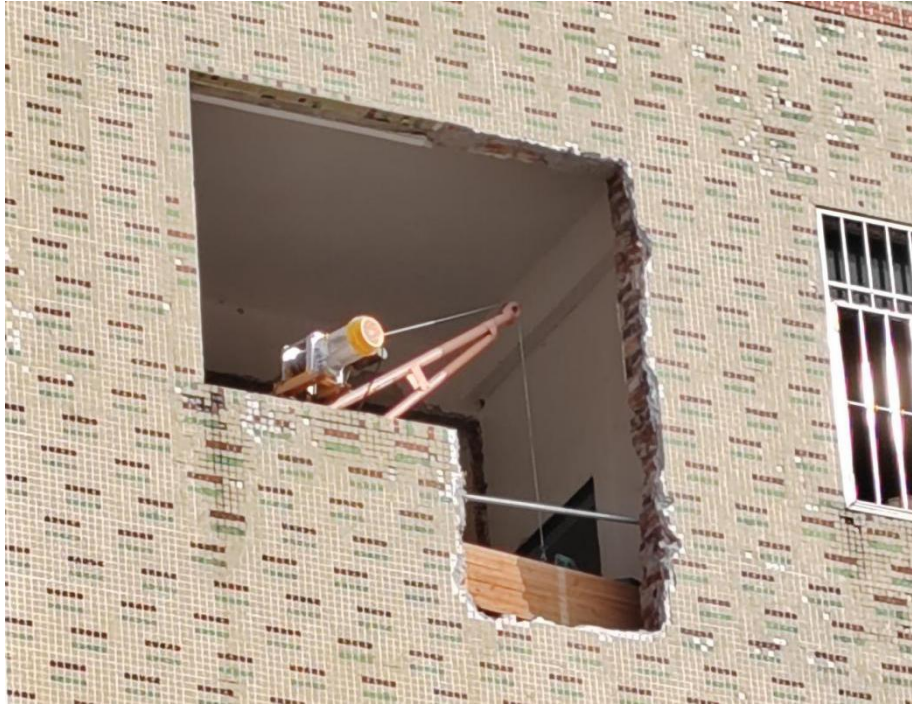
图 2 5 楼窗户内有吊机，用于吊建筑垃圾和建材。

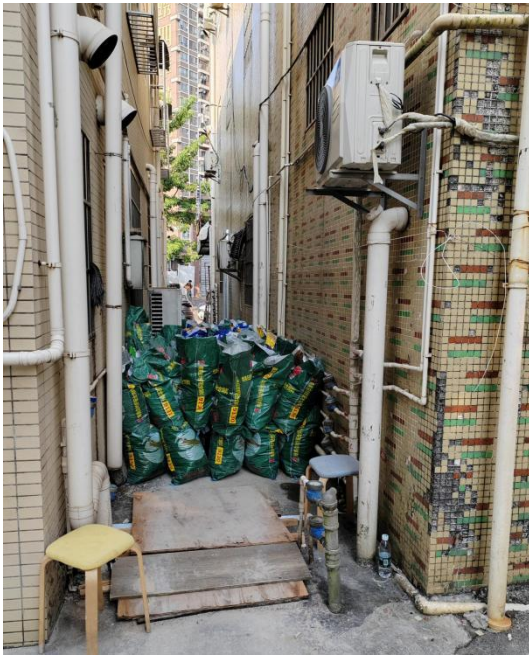
图 3 左图为 5 楼窗户下方，堆放的建筑垃圾（用绿色袋子装着）。

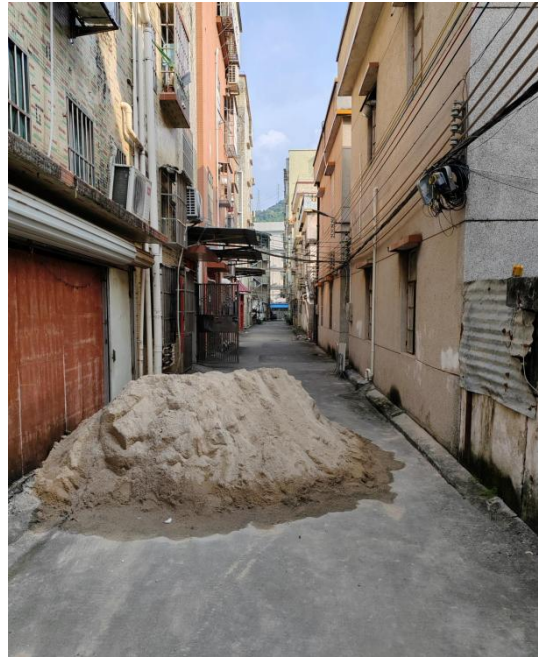
图 4 右图为自建房红色后门前，堆放待装修的沙子。

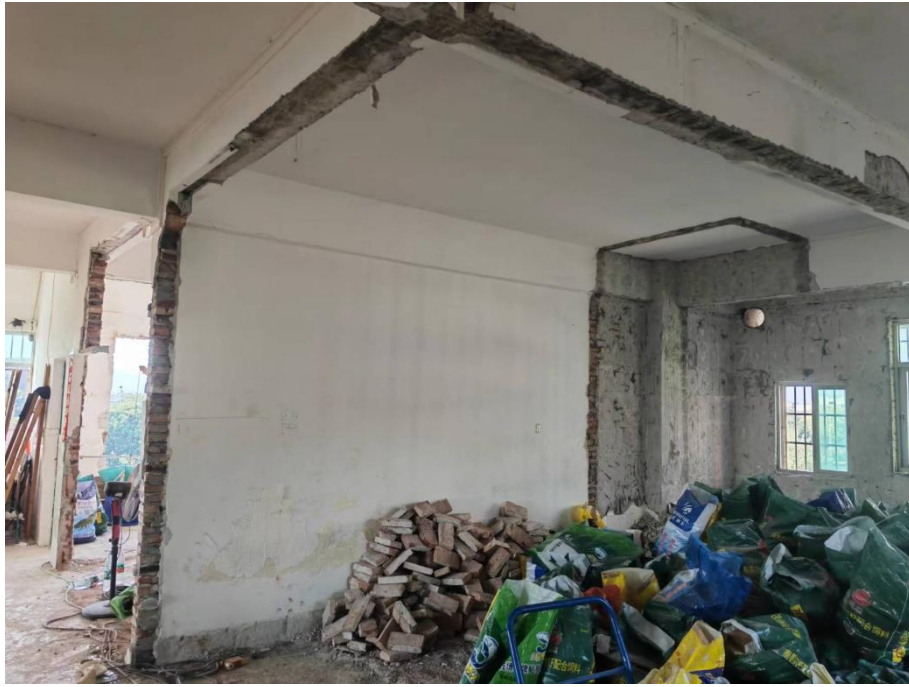
图 5 5 楼内部，很多砖头等建筑垃圾（部分装在绿色袋子）。

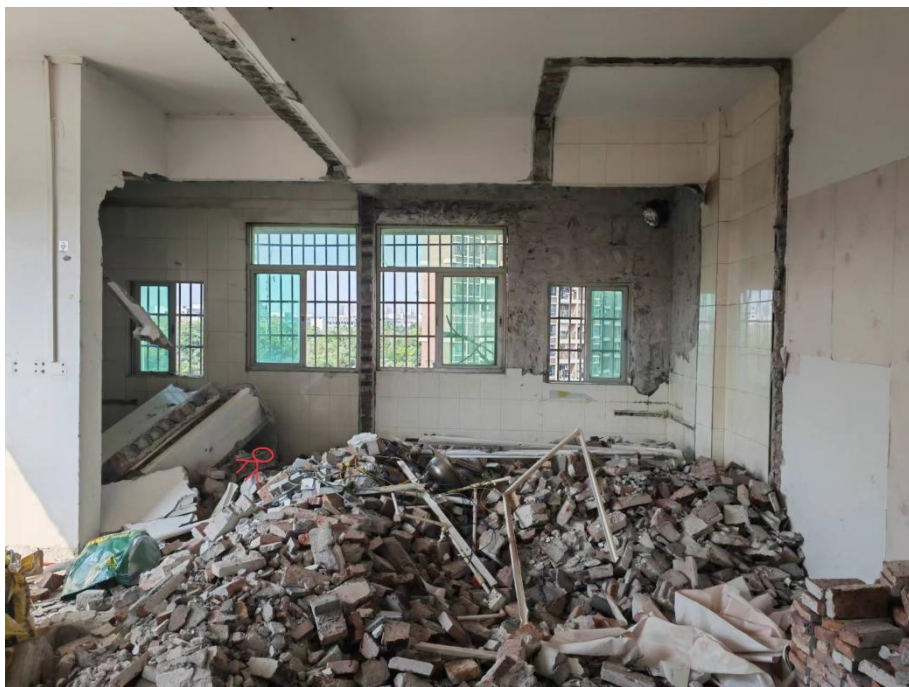
经现场勘察和现场目击者反映，事发地点位于珠海市香洲区南屏镇广昌社区广兴街 25 号居民自建房 5 楼，业主准备重新装修自住，把 5 楼里的隔墙拆除。5 楼北边有个窗户被砸开，靠近窗户有个吊机，用来吊运建筑垃圾和建材。窗户下方的巷子有堆放绿色袋子装的建筑垃圾，自建房红色后门前有堆放待装修的沙子。自建房 5 楼内部，地板上有很多砖头等建筑垃圾，部分装进绿色袋子里。林某汉被 5 楼东北角 504 卫生间和房间的隔墙（长约 1.6 米、高约 1.7 米的砖墙，厚约 12 厘米）掉落砸中。

图 6 5 楼内部，林某汉在左上角砸墙时，不慎被掉落隔墙砸中。

林某汉违规作业，拆墙从下往上拆墙，未按技术规范<sup>[1]</sup>操作，墙体上半部分缺少支撑，突然倒塌撞击林某汉胸部并将其压倒，最终导致其死亡。

第 5.1.1 项 “人工拆除施工应从上至下逐层拆除，并应分段进行，不得垂直交叉作业。”

第 5.1.3 项 “当工人拆除建筑墙体时，严禁采用底部掏掘或推到的方法。”
