# 湓江区华 X 机械制造有限公司“3·28”一般 起重伤害事故调查报告

一般起重伤害事故调查组

2026 年 6 月 15 日

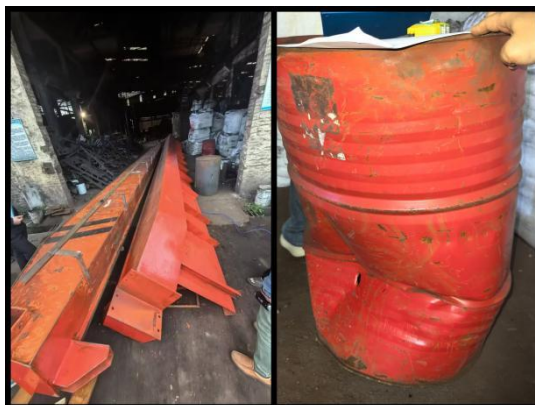
图一涉事设备图片

待翻新起重主梁：2 根 2016 年产电动葫芦桥式起重机箱型主梁，单根自重 2t，长度 13.51m；高度为 0.75m；2024 年 8 月在惠州办理停用，2026 年 3 月拆解运回厂区。

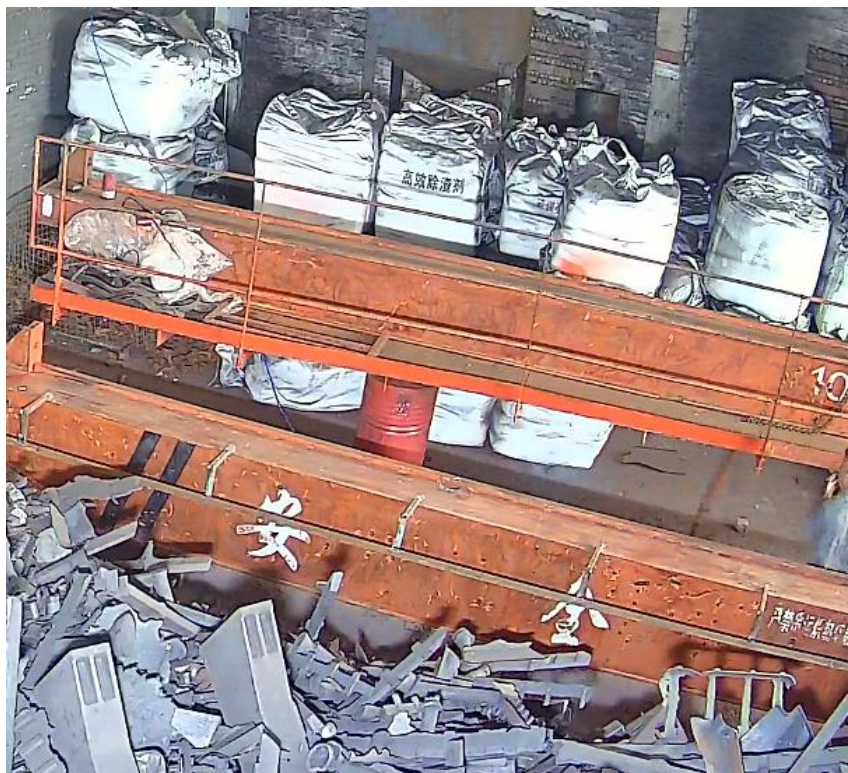
图二事故现场监控视频截图

17:41:25，周X祥将第二根主梁落至两只空油桶顶面，吊链完全卸力；17:41:45，其蹲至主梁底部松解吊链；17:41:50，周X祥站在两根主梁间隙抽烟，注意力分散并遥控起升吊钩；17:41:53，空油桶承压变形破损，主梁失衡侧翻；主梁扶手勾挂另一根主梁端部止挡，两根主梁相向合拢挤压，将周X祥挤压倒地。周X祥髋部严重挤压损伤，当场死亡。林X桂轻微刮伤。

事故发生在厂区中频炉车间安全通道，通道宽度约 3 米，两侧堆放废钢、辅料，作业过程中占用安全疏散通道；两根主梁间距不足 1 米，两根主梁放置在通道上后逃生空间狭窄。事故现场如照片所示。

全面排查各车间作业区域、物料堆放区、起重作业点位，立即清理占用安全疏散通道的废钢、辅料、成品构件，保障通道畅通、逃生空间充足；统一规范重型金属构件临时支撑标准，明令禁止使用空油桶、简易细木料、薄壁容器等承托重型设备，建立构件支撑荷载常态化验算机制，配套专用钢制支撑工装、防滑止挡、防倾覆固定装置。

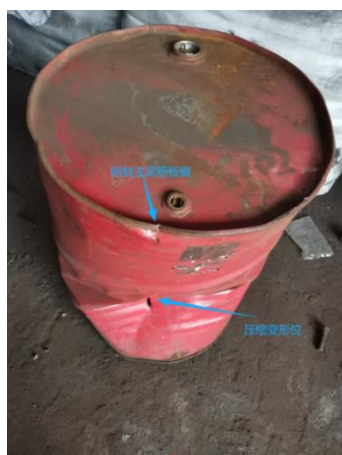
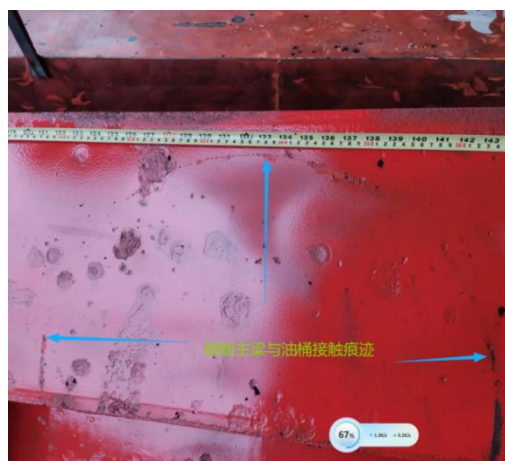
图三空油桶勘验情况

现场勘验情况：支撑主梁的空油桶单侧严重受压变形破损；钢制主梁表面留存油桶凸起接触压痕；主梁端部止挡、侧边扶手围栏碰撞损毁。

1. 承重支撑强度不达标：单根主梁自重 2t，两只空油桶均分承重各 1t，依据国标《包装容器 钢桶 第 1 部分：通用技术要求》（GB/T 325.1-2018）核算验证，208L 容积规格钢桶满载工况下最大允许承重仅 530kg，空油桶安全承重则更低，仅为满载溶液工况的 1/3，单个空油桶承重约为 1t，为空油桶安全承重值近 6 倍，故空油桶不具备重型钢制构件支撑条件。

2. 结构稳定性极差：主梁置于 0.9m 高油桶上，整体高宽比大于 2，极易倾覆；另一根主梁仅以圆形细枕木单点支撑，无防滑固定措施。

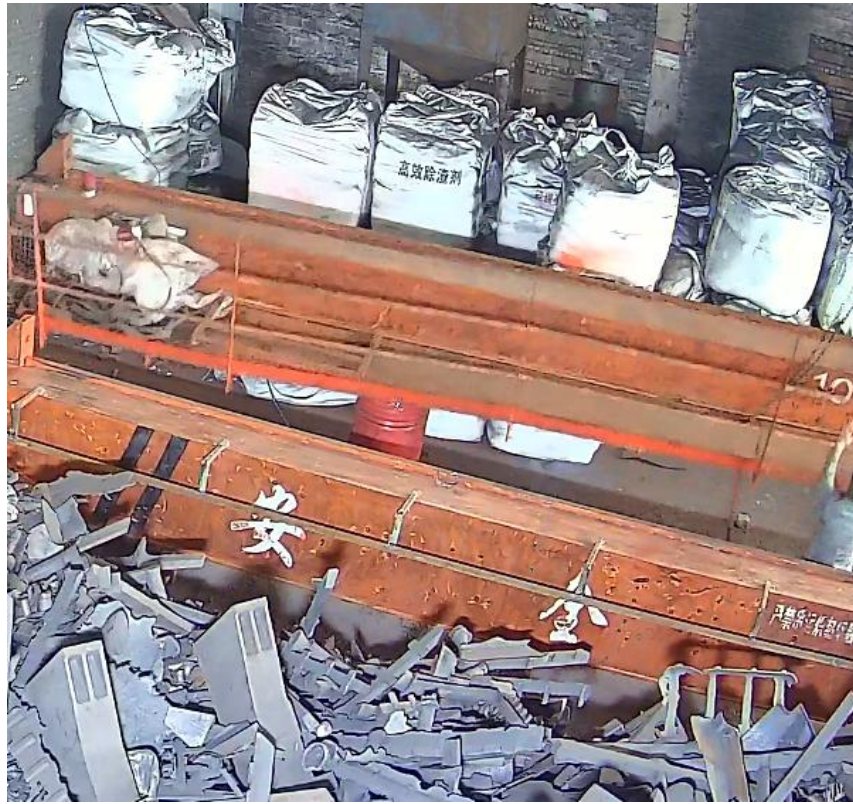
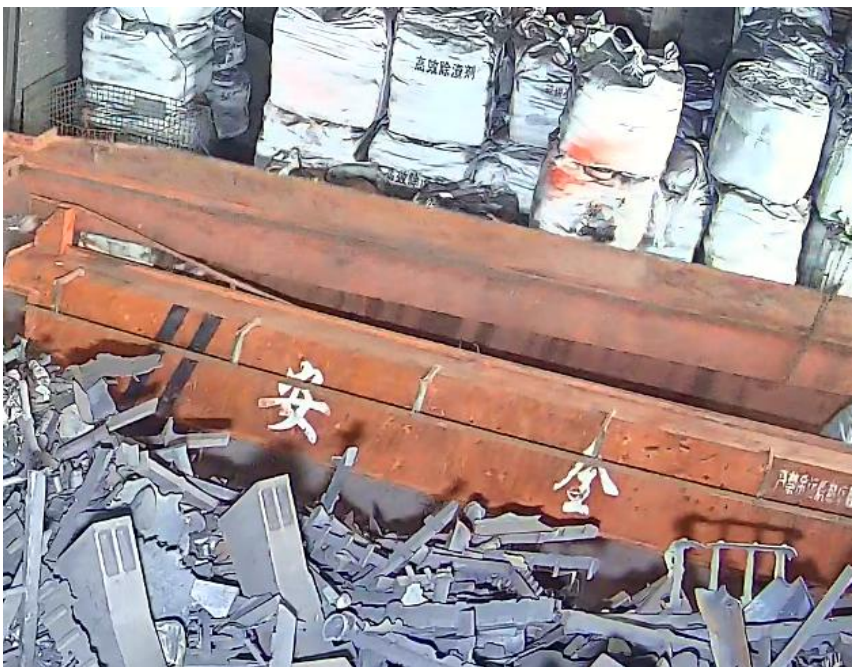
图四事故监控视频截图

根据对物的不安全状态与人的不安全行为综合判断，本起事故的直接原因是管理人员周 X 祥违章作业，在未落实安全操作规程、未开展安全风险辨识的情况下，操作起重机械开展吊装作业，在将重型主梁放置在两个临时支撑空油桶上时，空油桶受压超限发生形变，重型主梁失稳侧翻，并同步带动另一根放置在枕木上的重型主梁侧翻，二根主梁向中间合拢，对事故人员周 X 祥造成挤压伤害，对伤者林 X 桂轻微刮伤。

①周 X 祥违章操作：在主梁无吊链受力、支撑不稳时，站于两根主梁间隙危险区域作业；操作桥式起重机时分心吸烟，未预判倾覆风险。
