# 韶关市体育场馆管理中心中山公园体育馆 “6·14”一般触电事故调查报告

2025年6月14日12时13分，浈江区园前东路中山公园体育中心内发生一起触电事故，造成1人死亡。

“6·14”一般触电事故调查组

2025年10月9日

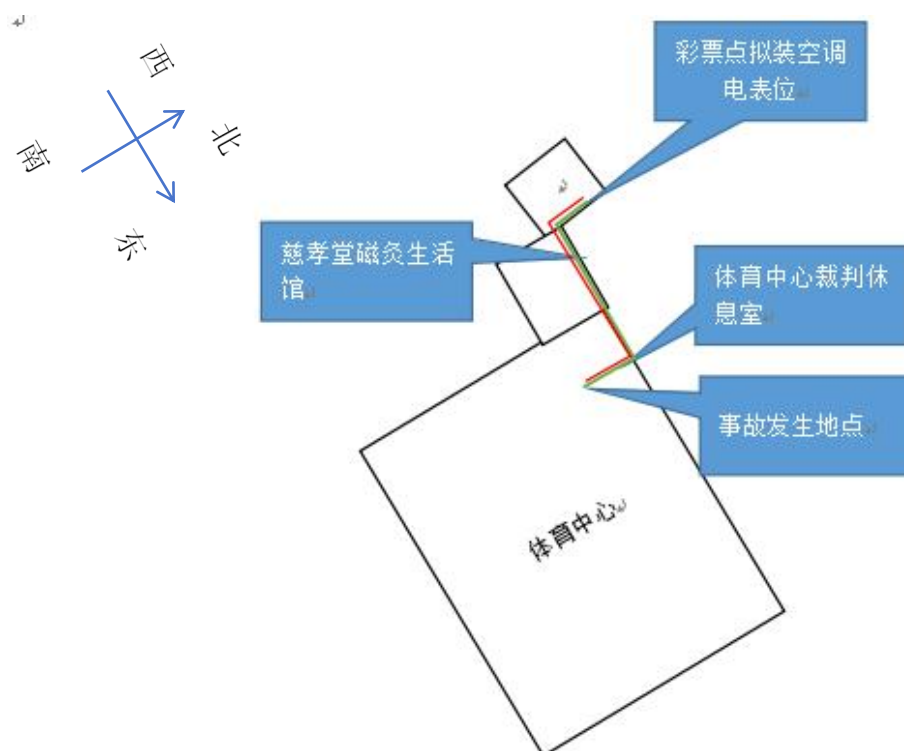
图一：敷设电线走向现场示意图

**新装电表接入线路：**新装电表的电源接入线为红、蓝双色铜芯 4 平方电线，线路敷设路径沿彩票店东南侧外墙顶部展开，依次经过“慈孝堂磁灸生活馆”招牌下方空间向东延伸；待线路延伸至体育中心窗户正上方位置的墙体孔洞穿入室内，进入体育中心裁判休息室的天花板内部；随后从裁判休息室门体上方的墙体孔洞穿出，继续拉线至走廊转角处，线路末端的电源线头已采用绝缘胶布进行多层缠绕包扎，确保绝缘防护到位。

**线路走向补充说明：**上述电源线整体敷设走向及关键节点（如穿墙孔位置、招牌穿越点、走廊转角终点等），可参照附图所示路径进行核对（红色划线为电线走向）。

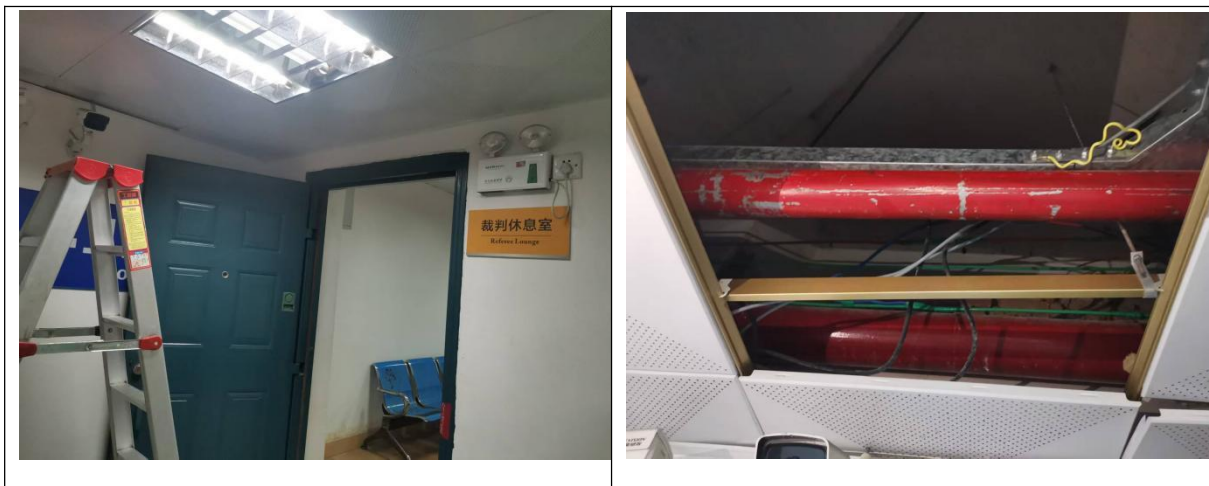
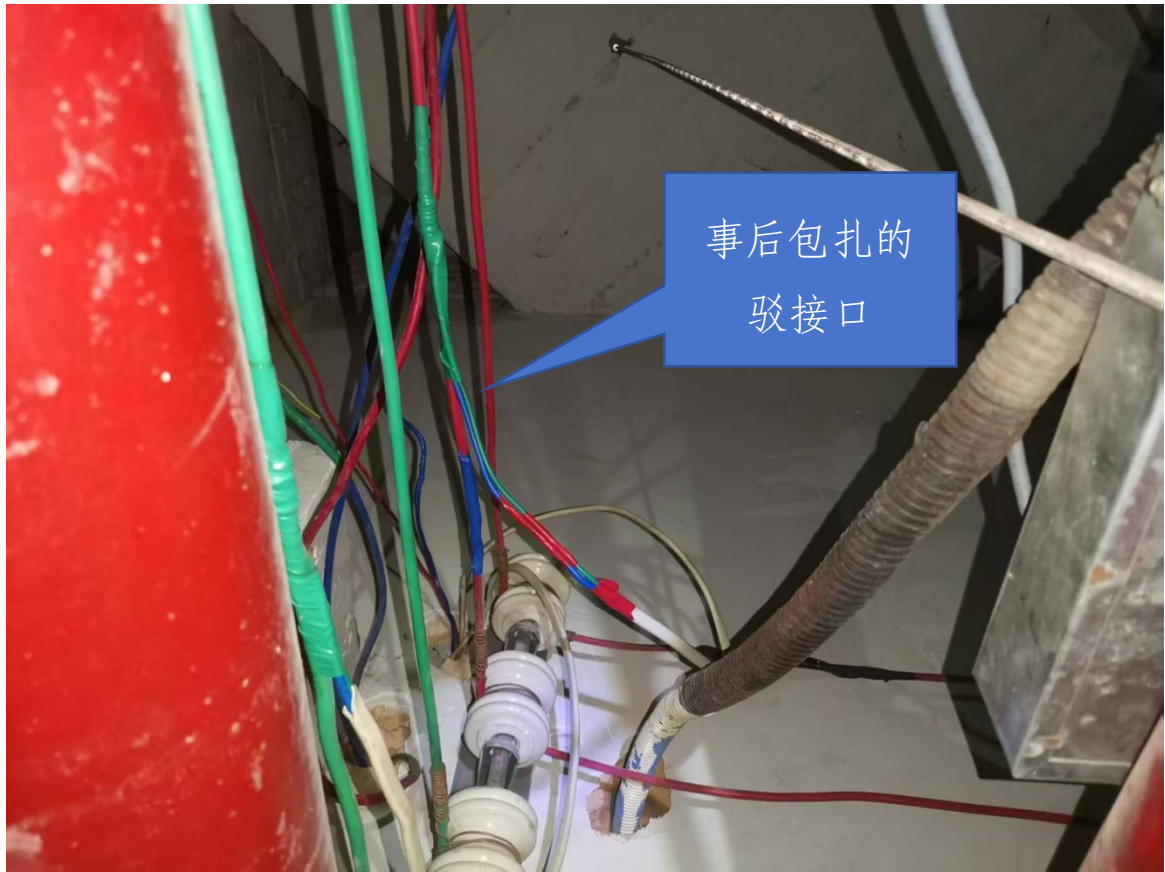
图二：事发现场拟驳接线路及周边环境示意图

**线路位置：**拟驳接的供电线路位于体育中心裁判休息室门前通道的转角处，具体敷设位置为该转角处“摄像头正前方的一块铝扣板上方”。

**线路类型与参数：**目标线路为三相四线制供电电源线：

**空调电源线驳接位置周边环境：**铝扣板上方有一条消防水管横过，消防水管上面有铁制电源线槽。一条相线与一条零线已各有一处接好其他电源线的驳接点，且该相线上在已驳接好电源线的旁边还存在一处事后包扎的驳接口，此条带有驳接点的相线经检测目前处于通电状态。

1、未切断供电电源，供电相线处于带电状态。

2、陈 X 溪违反《电业安全工作规程》（GB26859—2011）有关规定，未落实保证安全的技术措施<sup>3</sup>，未规范使用劳动防护用品，造成电流经右手流经心脏导致触电。
