# 浚江乐园赣秀货运经营部“8·1”一般起重伤害事故调查报告

2024年8月1日上午7时19分，浚江区赣秀货运经营部发生一起起重伤害事故，造成1人死亡，直接经济损失约120万元。

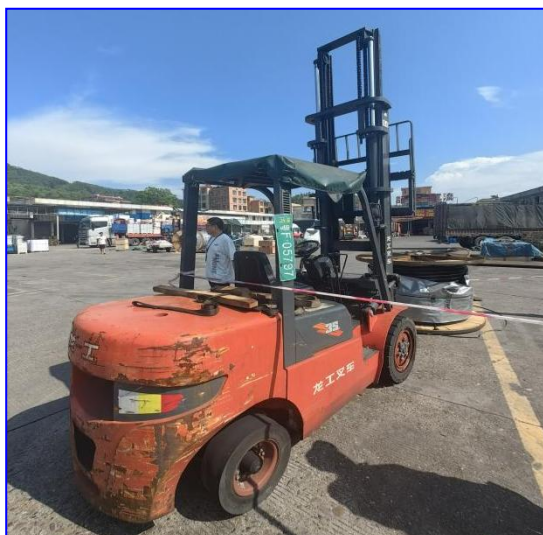
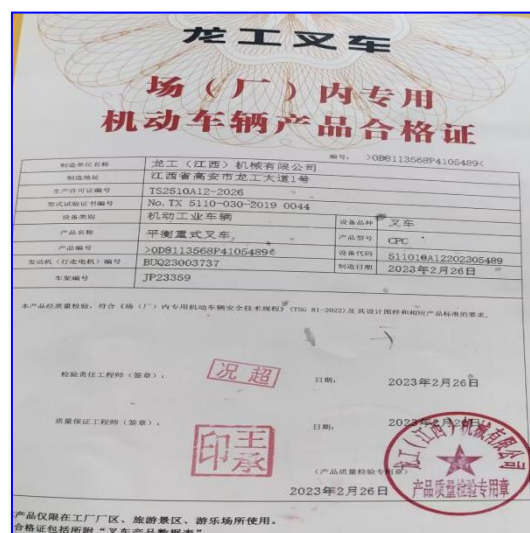
涉事设备为龙工（江西）机械有限公司生产的平衡重式叉车。设备基本信息如下：

门架形式：二级

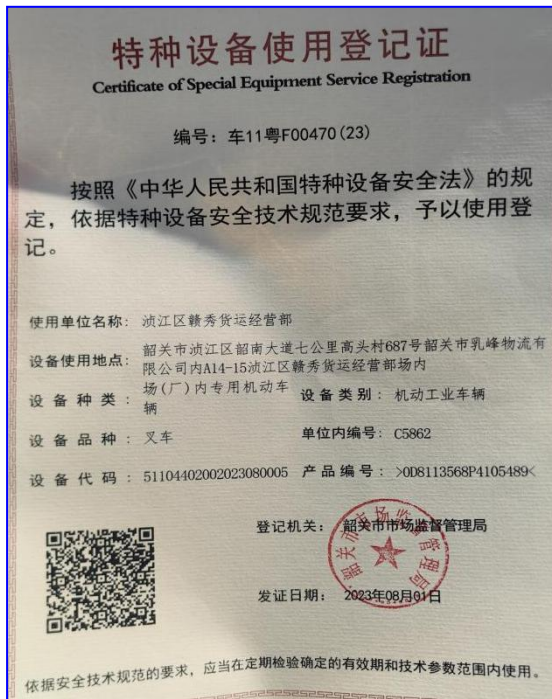
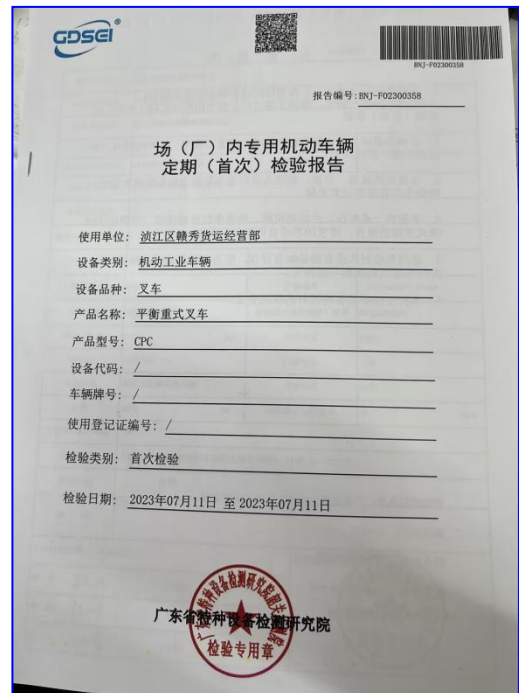
涉事设备使用单位为赣秀经营部，于2023年7月30日经广东省特种设备检测研究院韶关检测院检验合格（报告编号：BNJ-F02300358），下次检验有效期至2025年7月30日，车牌：场内粤F-05797。该设备于2023年8月1日办理了《特种设备使用登记证》，使用登记证号为车11粤F00470（23），发证机关为韶关市市场监督管理局。

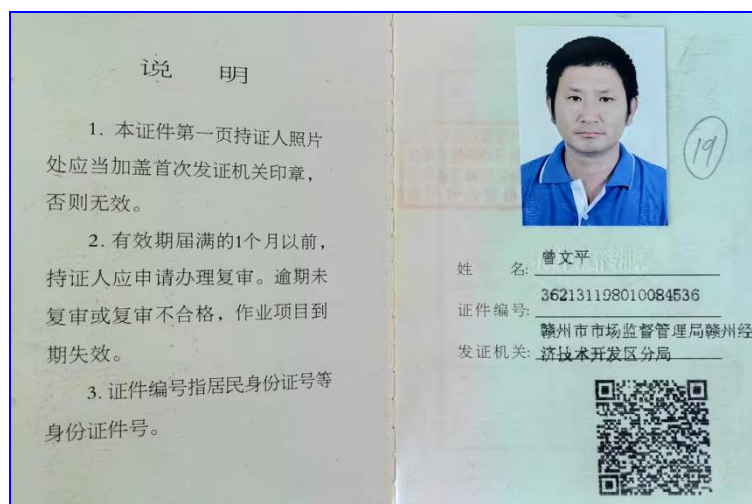
事发前，赣秀经营部持有特种设备作业人员证的作业人员为曾 X 平，作业项目为叉车司机（N1），发证机关为赣州市市场监督管理局赣州经济技术开发区分局，证书编号为362131198010084536，有效期至2028年8月。

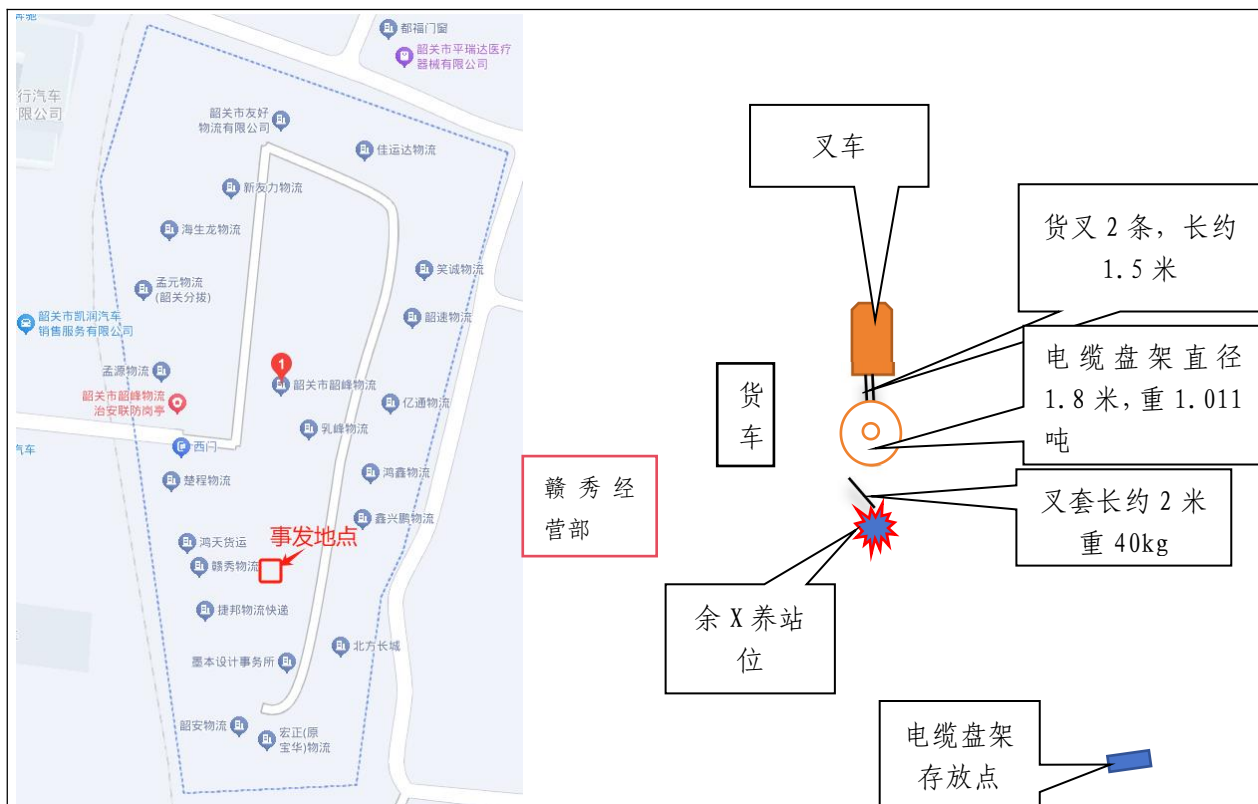
事发地点位于浈江区乐园镇韶南大道七公里高头村 687 号韶峰物流 A14-15 号的赣秀经营部，事故现场平面布置如图所示。

事故现场位于赣秀经营部大门正前方约 20 米处，经营部大门正前方约 40 米处南侧放置有 2 个电缆盘，经营部大门正前方约 20 米处北侧（距 2 个电缆盘处约 20 米）停放一台一汽解放牌货车（粤 FEB631）与涉事叉车，叉车前方地面有一根货叉叉套。

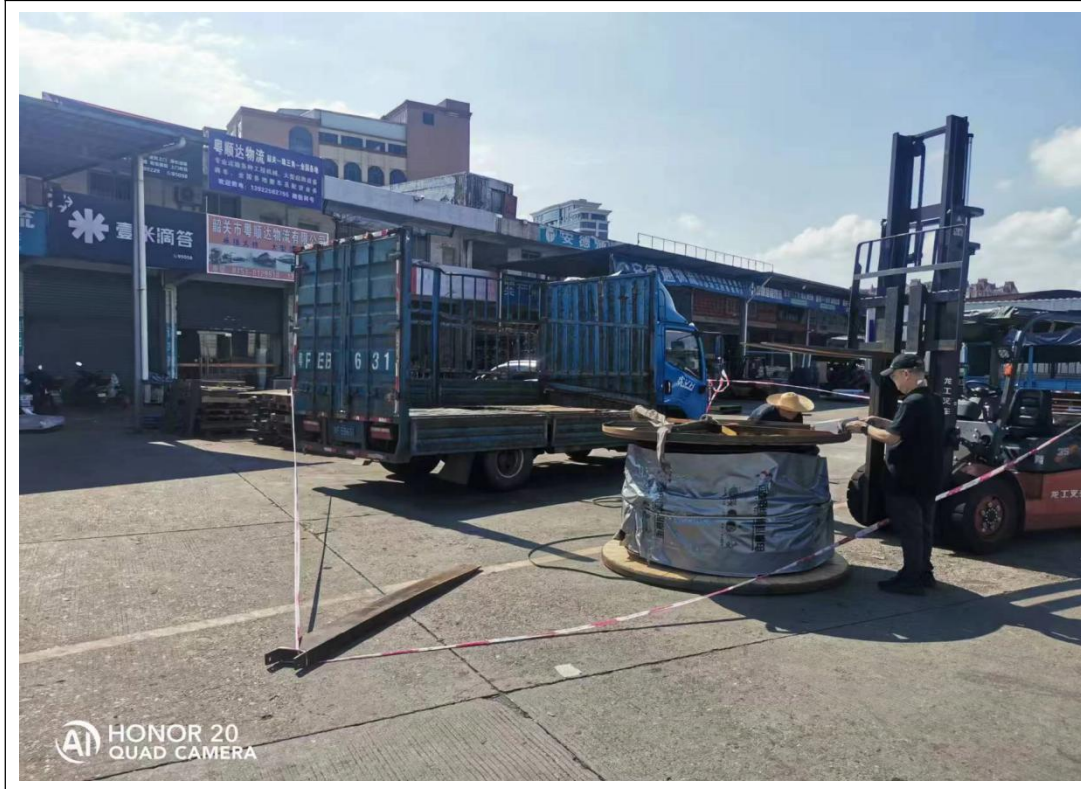
## 2、叉车及叉套

叉车为内燃平衡重式，额定起重量 3.5 吨，叉车货叉朝南，距离货车间距约 4 米，叉车货叉距离地面约 1.7 米。叉套（网上购买，普遍使用）长约 2 米，重约 40Kg，落在电缆盘架南侧，叉套头部靠近电缆盘架，叉套尾部向南。

曾 X 兵在未取得叉车特种设备作业人员证的情况下，仍驾驶叉车违章作业，并作业过程中自行对叉车的货叉加装了叉套且未对加装的叉套进行有效锁定，致使作业时叉套甩出，砸中位于叉车正前方的辅助搬运工作人员余 X 养，致其当场死亡。

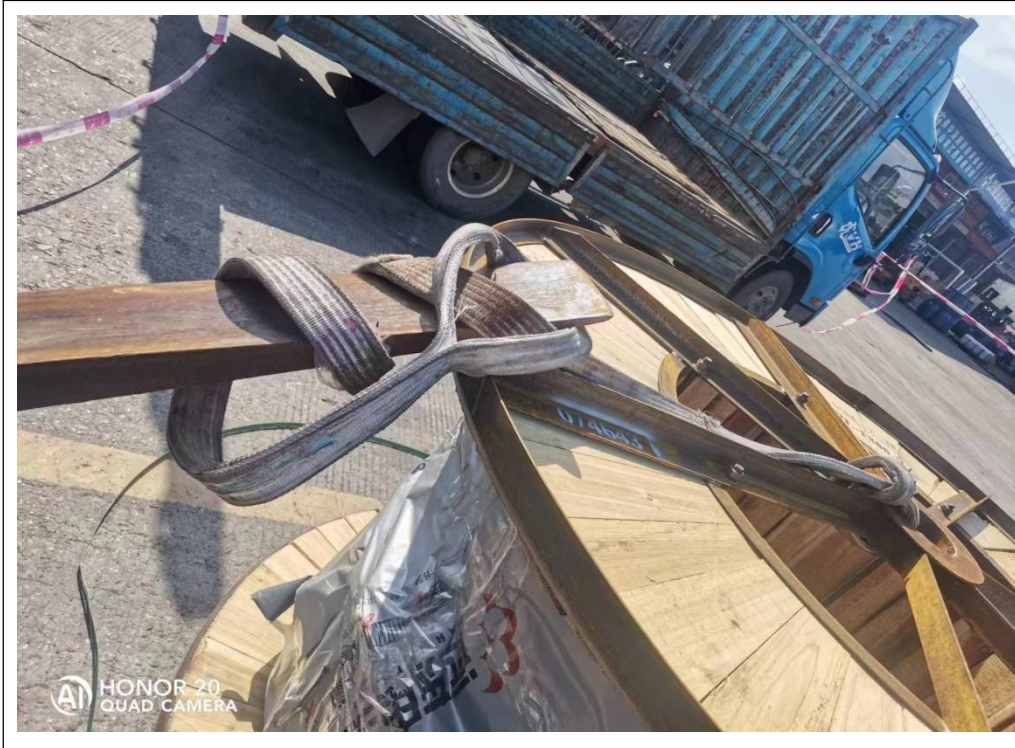
### 3、电缆盘架

电缆盘架直径 1.8 米，高 1.1 米，重 1.011 吨，已处于平放状态，上部中心部位绑了一条布带吊绳，布带吊绳无明显破损，据曾 X 兵现场复原货运带（布带吊绳）未脱落前绑扎情况：布带吊绳另一端在叉套头上缠绕了 2 圈。
