# 浚江区福威铜字招牌工艺制作部 “9·30”

## 高空坠落事故调查报告

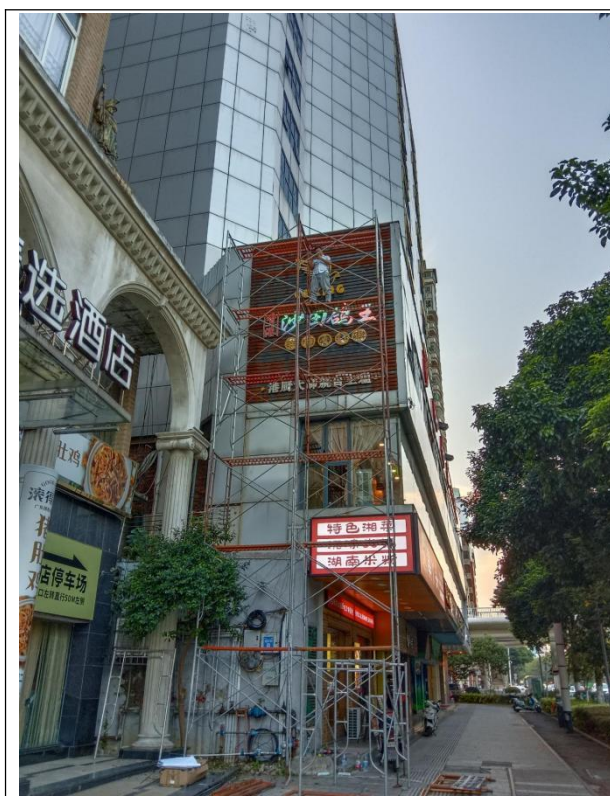
脚手架搭建（查看事故发生前现场照片）：2 列脚手架贴凡口大厦东南墙面紧临搭建，共搭了 6 层，每层放 1 个脚手板。设有交叉支撑、可调底座，未设水平架和连墙件，未设高处作业的安全标志。1 人在脚手架上作业时未戴安全帽、未系安全带。旧的广告灯牌未拆除，“沙田鸽王” LED 发光字处于通电状态。

广告牌安装现场图片

物的不安全状态：脚手架的操作层上未连续满铺与门架配套的挂扣式脚手板，未设置水平架和连墙件，存在高处坠落和坍塌事故隐患。

<sup>1</sup> 依据《建筑施工门式钢管脚手架安全技术规范》（JGJ128-2000）6.2.3 条：在脚手架的操作层上应连续满铺与门架配套的挂扣式脚手板，并扣紧挡板，防止脚手板脱落和松动。该脚手架的脚手板宽度为 0.4m，门架宽度为 1.25m，需要铺 3 块脚手板。该脚手架的操作层上仅铺了 1 个脚手板，操作层存在 0.85m 宽的空位，不符合规范要求，人员易踩空坠落。

依据《建筑施工门式钢管脚手架安全技术规范》（JGJ128-2000）6.2.4 条，应在脚手架的顶层门架上部、连墙件设置层处设置水平架，该脚手架未设置水平架，不符合规范要求，易导致脚手架失稳坍塌。

依据《建筑施工门式钢管脚手架安全技术规范》（JGJ128-2000）6.2.5 条：脚手架必须采用连墙件与建筑做到可靠连接。该脚手架未设置连墙件，不符合规范要求，易导致脚手架失稳坍塌。

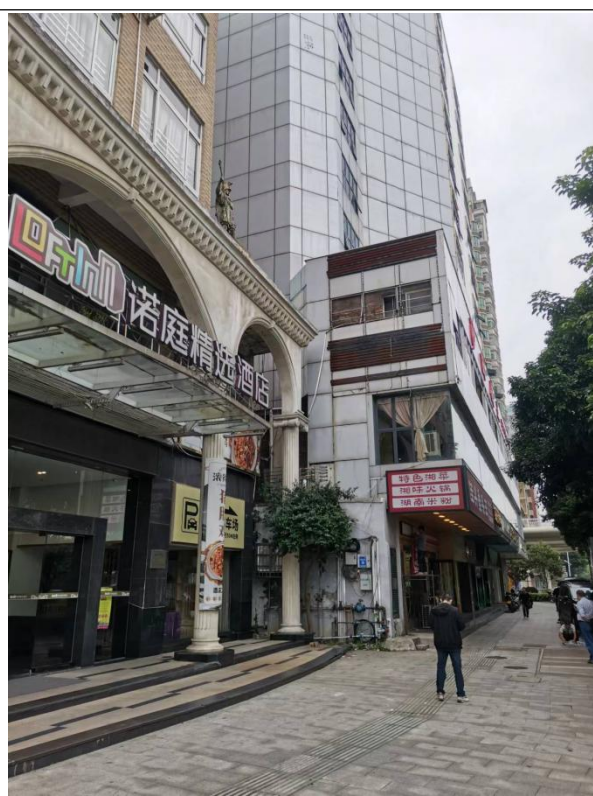
临处），二、三层的旧 LED 发光字已拆除，留有 LED 发光字电源线。用于施工的脚手架已拆除，放置在沙田鸽王门口杂物间。

脚手架、广告牌拆除现场图片
