# 深圳市力众建筑劳务有限公司“1·3” 高空坠落事故调查报告

2022 年 1 月 3 日下午约 14 时 15 分，深圳市力众建筑劳务有限公司在位于韶关××厂烧结烟气余热回收项目工地施工现场发生一起高空坠落事故，造成一人受伤，21 时 45 分经医院抢救无效死亡。事故列为一般生产安全事故，直接经济损失约 118 万元。

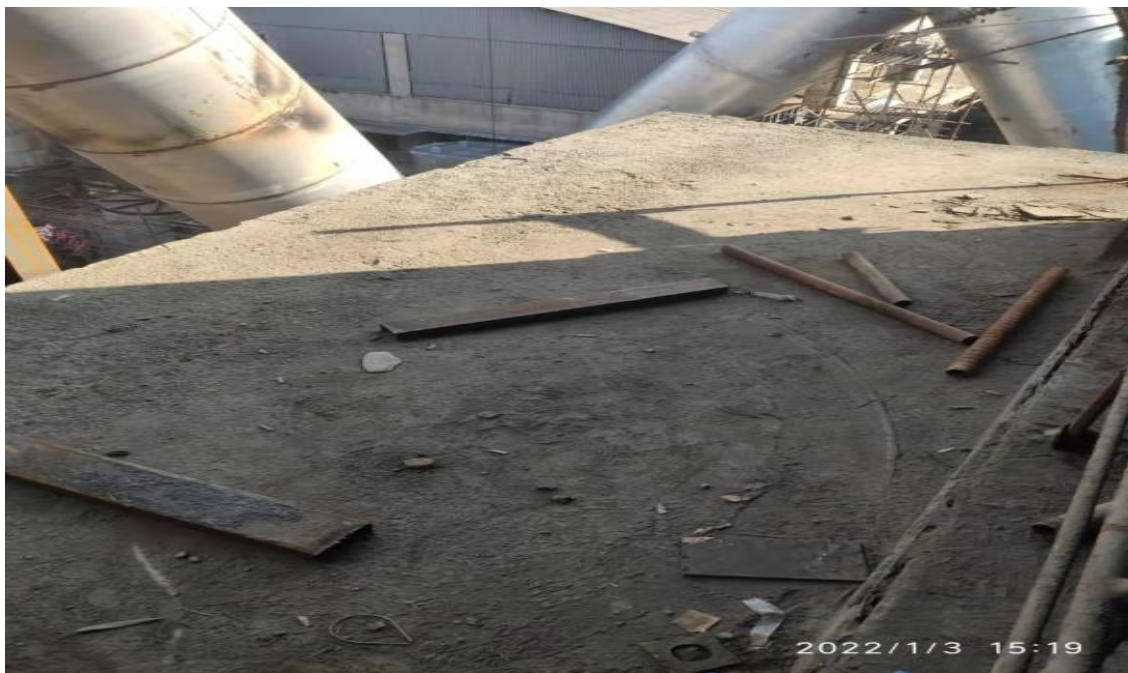
备用短管放置位置（痕迹）

3、烧结车间五楼飘台：飘台宽度 2.45m，飘台有积尘，留有圆弧痕迹，弧度与直径为 2.5m 的圆相符；有 1 台等离子切割机，焊割枪悬挂在飘台边沿；飘台边沿没有设置栏杆等防坠设施；

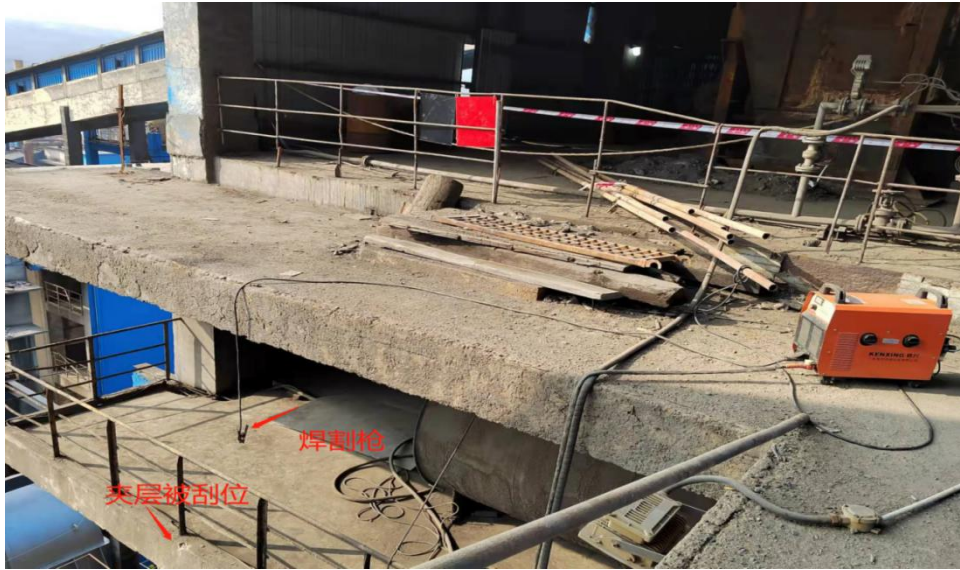
事故现场情况（照片）

2. 烧结车间四楼南面平台：掉落的备用短管：材质为 310S 耐热不锈钢，重 0.92 吨，高度 1.5m、厚度 10mm，已被切割断开，切割断开后直径 3.1m，开口宽度 2.1 米。管内壁画有待切割划线，有一梯形状缺口（上底 0.6m、下底 1m、高 1.2m）。缺口形状与拼接位点焊的管面板形状和尺寸相同；

掉落的备用短管旁为坠落者，前额明显出血，身上佩戴了安全绳（但没有悬挂的迹象）、安全帽帽衬与帽壳已分离。

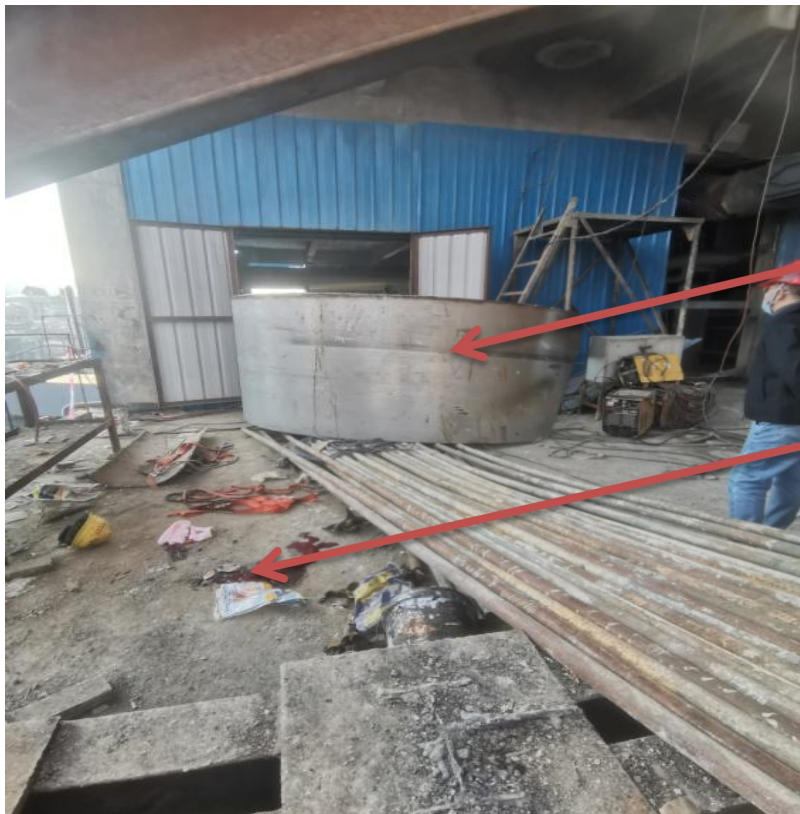
事故现场情况（照片）

备用短管掉落在  
四楼平台位置

事故人员坠落位  
置

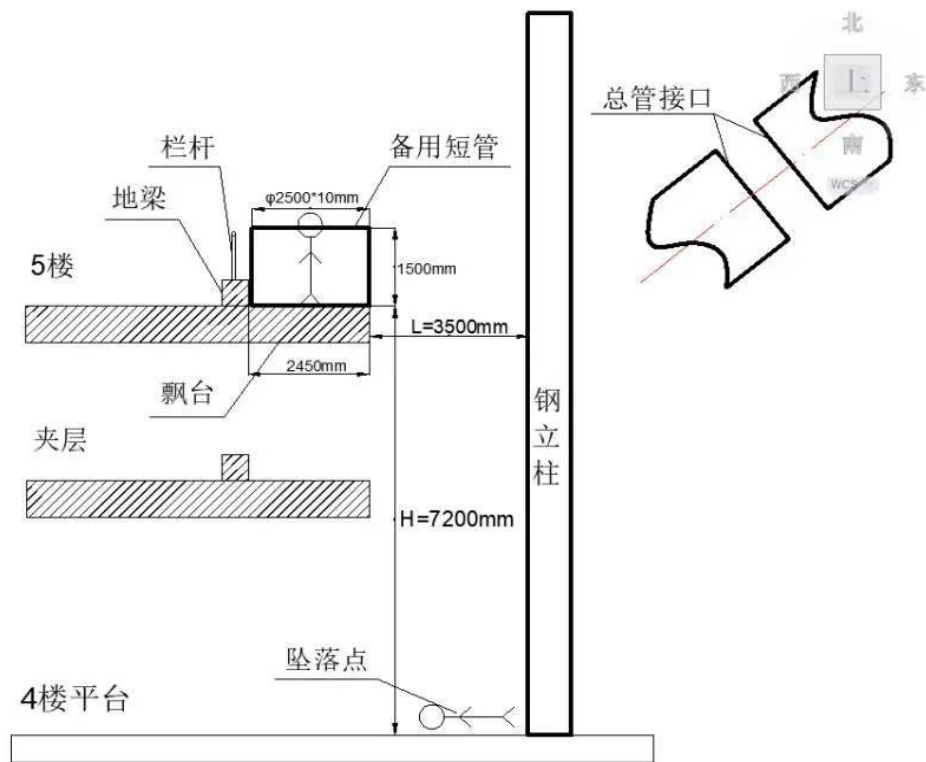
现场作业示意图

下午 13:00 左右，深圳力众公司作业点负责人刘×青未经同意，违章指挥吊车将备用短管吊至 5 楼东侧飘台（非作业区域），并违章进行等离子切割作业。刘×青站在钢管中间进行纵向切割管道，并安排其他人员配合做测量尺寸及其他准备工作；14:15 左右，当管道被纵向切开后，由于钢管内部应力释放，导致钢管突然产生较大弹性变形，切口瞬间张开，变形后的钢管一端弹向飘台西侧安装有防护栏的地梁，瞬间反向向东面移动，连带管内的刘×青一起坠落到 4 层南面平台。刘×青的安全帽脱落，帽衬和帽壳分离，前额直接撞击到四楼的平台面，造成伤害。

为造成高处临边作业；而且作业前未采取防坠落措施，备用管道未采取固定措施；没有按规定吊挂安全带。（当管道被纵向切开后，钢管内部应力释放，导致钢管突然产生较大弹性变形，切口瞬间张开，变形后的产生较大的移动，带着管内作业的刘培青一起坠落到4层南面平台。）
