# 仲恺惠环西坑村永光村民小组自建房“3·10” 一般坍塌事故调查报告

2025年3月10日17时33分许，位于惠州仲恺高新区惠环街道西坑村永光村民小组蕉光地段的林某在建自建房开挖基坑时发生一起边坡塌方事故，造成1人死亡，直接经济损失约122万元。

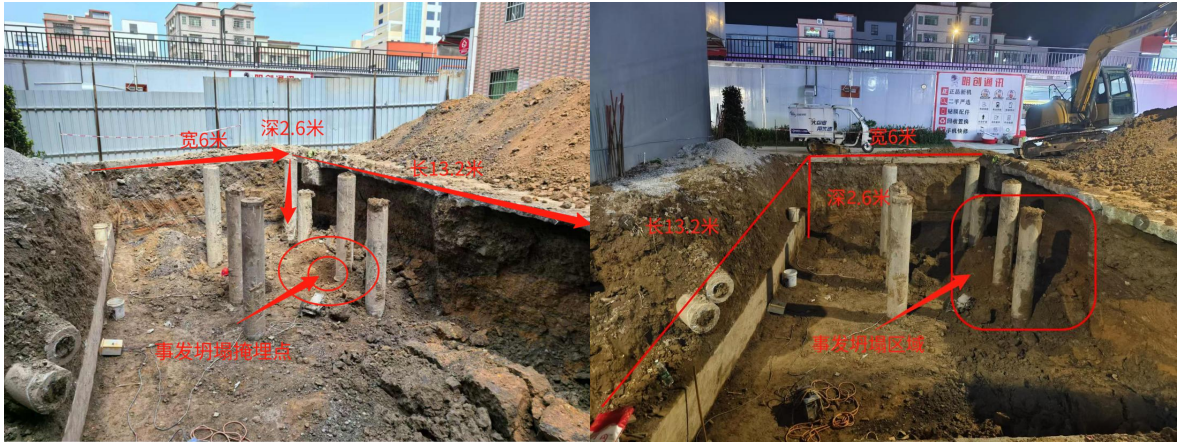
事发前，郭某、段某已经锯好了 7 根管桩（其中 4 根管桩桩头已折断并拉至坑顶地面，与清理上来的土方一起堆放在基坑长边坡顶）。郭某、段某分别站立于第 8 根管桩两侧，均面对管桩，2 人合作正弯腰将环切锯桩机套在管桩上准备切锯，与长边坡脚距离不足 1 米。17 时 33 分 04 秒，2 人作业区边上的东北侧长边坡陡直坑壁发生土方坍塌，坍塌土方立面长约 5 米，高 2.6 米，厚约 0.5 米，坍塌总方量超 5 立方米，倾倒的土方从左侧压向郭某，使其向右倾倒，肩部以下被土方掩埋。现场其他作业人员立即徒手扒开土方施救，并拨打 120 急救电话和 110 报警电话，中信医院急救人员及时抵达现场，并将其就近送往该医院救治，经抢救无效死亡。

林某自建房占地面积 80 平方米，宗地图显示该地块长 10 米、宽 8 米；事发现场基坑长 13.2 米，宽 6 米，深 2.6 米（见图 1）。基坑为事发当天早上开始开挖，事发时坑内土方基本清走，所开挖的坑内土方属于填土层（见图 2）；开挖后的部分土方紧邻堆放在基坑长边坡顶，堆土高约 2 米，平均荷载约为 2-4 吨每平方米。事发时堆土旁边（即基坑宽边坡顶处）有一台挖掘机正在开机作业（产生振动），挖掘机用挖斗将基坑内的土方转运出基坑外，挖出土方一部分用车运走，另一部分堆放于基坑长边坡顶处（见图 3）。该基坑地块范围内在多年前已实施了 12 根管桩（据附近已建同类自建房村民口述，管桩是地块划拨时统一施工的，距今约 8~9 年）。事发后第二天早上，执法人员会同何珊儒、赵

图1：事发基坑长13.2米，宽6米，深2.6米，坍塌区域为东北侧坑壁

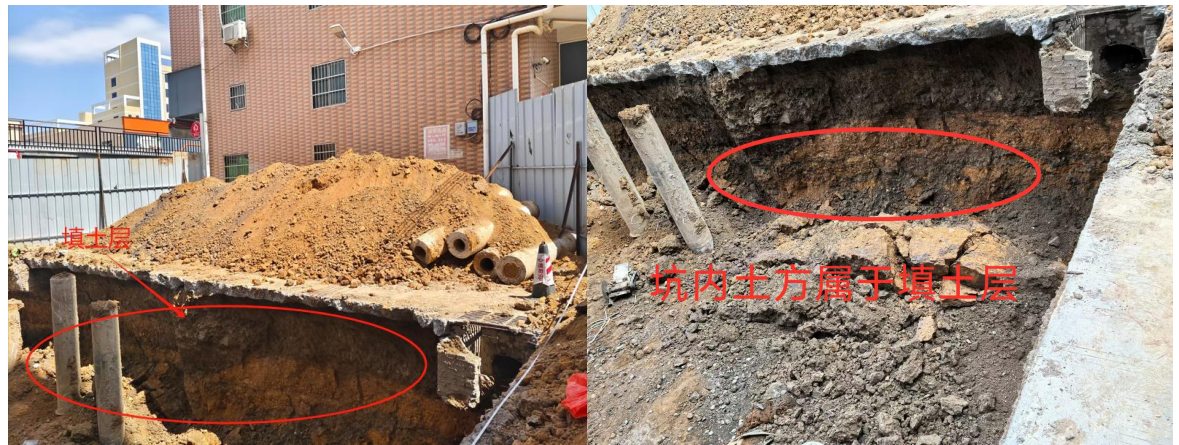
图2：坑内土方属于填土层

- 1.基坑开挖高度 2.60m，垂直开挖，无任何支护措施，且坡脚掏土开挖形成外倾临空面；
- 2.坡顶 0.5m 外堆土高度约 2m，形成坡顶超载；
- 3.坡顶挖掘机作业振动，与坑底人工切锯桩头作业之间形成交叉作业；
- 4.事发现场填土层较厚，自稳性差；
- 5.现场作业人员安全意识淡薄<sup>[16]</sup>，无视安全风险冒险作业<sup>[17]</sup>。

在以上因素综合作用下坑壁土体形成倾倒式崩塌破坏，土体砸中坑内冒险作业人员，是导致事故发生的直接原因。

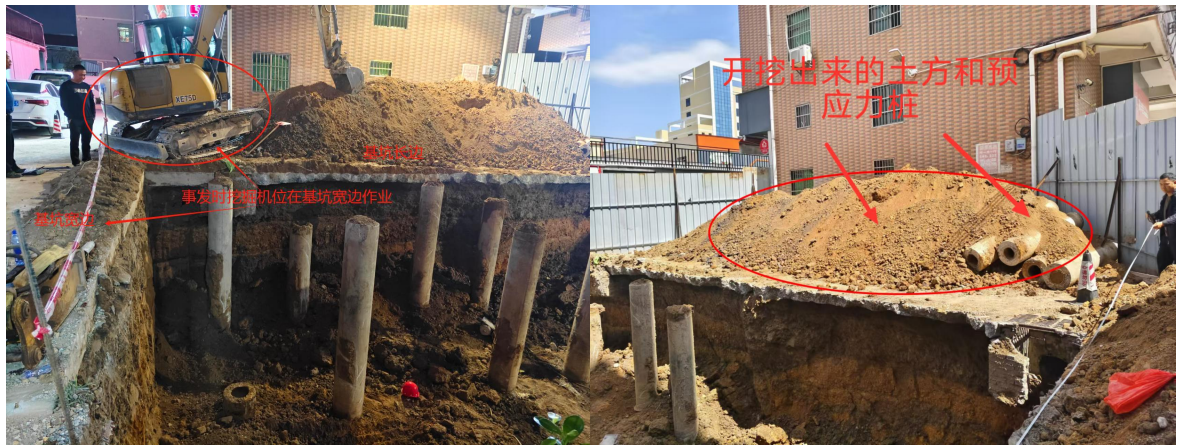
2025年3月10日，黄某安排郭某（死者）、段某、刘某、罗某仕等4名工人配合挖掘机师傅罗某开挖基坑。上午8时许，挖掘机开始作业挖出基坑土方。9时许，刘某、罗某仕开始配合进行坑底平整；2人作业时挖掘机在基坑坡顶上挖土，刘某、罗某仕在基坑底部清理、平整挖掘机挖不到的角落。下午3时许，郭某、段某进入坑底开始切锯经开挖显露出的预埋管桩的桩头，坑内共有4人同时作业，在狭窄的基坑内外，作业人员与挖掘机械形成交叉作业。此时基坑挖掘基本成型（长13.2米，宽6米，深2.6米），边坡陡直，无任何支护措施，且坡脚掏土开挖形成外倾临空面，边坡土质为填土层且较厚，自稳性差，在基坑宽边坡顶作业的挖掘机产生振动<sup>[14]</sup>，在基坑长边坡顶另有挖掘出的堆土（高约2米，平均荷载约为2-4吨每平方米）对边坡产生超载荷载<sup>[15]</sup>，多种危险因素叠加聚集，边坡（特别是长边边坡）随时可能坍塌，基坑内形成了一个高度危险的作业区域。

图 3：事发现场的挖掘机及开挖出来的土方和预应力桩

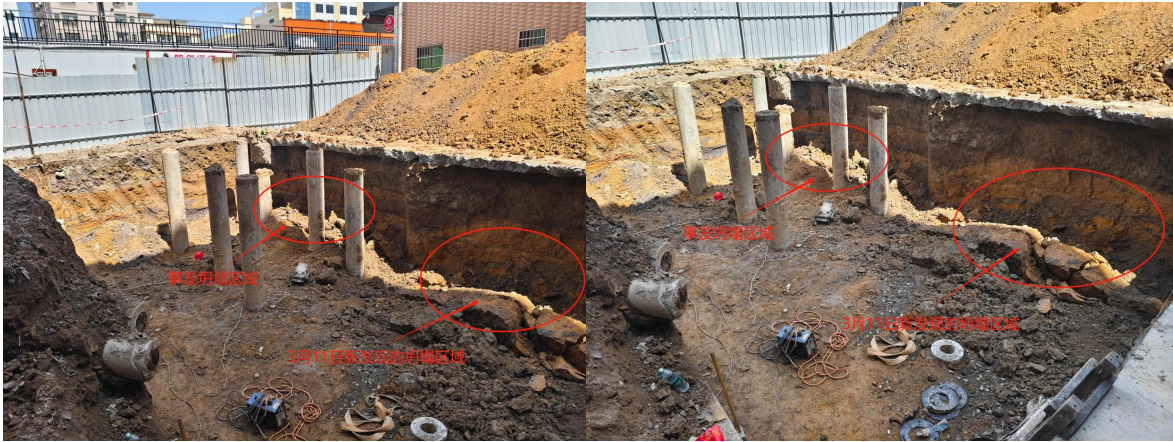
世海两名岩土工程专家到现场继续核实，发现基坑东南侧的坑壁在检查间歇期新发生了坍塌（见图4）。

图 4：事发坍塌区域及 3 月 11 日新发现的坍塌区域
