# 赤坎星海颐德城建筑工地“10•12”一般 高处坠落事故调查报告

编制单位：赤坎区政府事故调查组

编制日期：2026 年 5 月 26 日

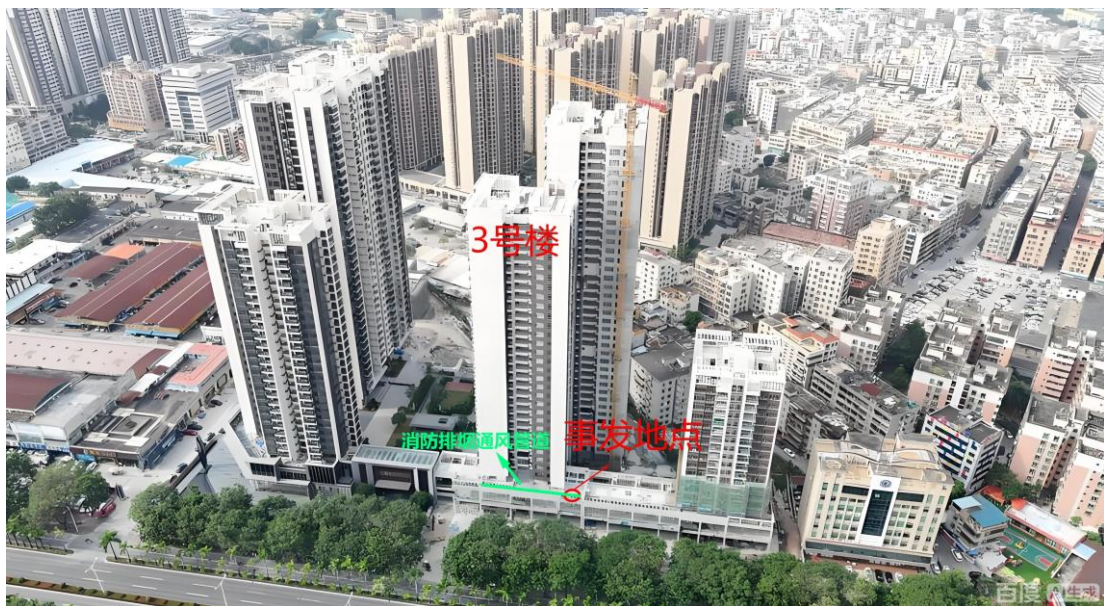
图 1 事发区域地点

星海颐德花园项目由湛江颐德投资有限公司开发建设，对外销售宣传名称是“星海颐德城”（事故名称冠以赤坎星海颐德城建筑工地“10·12”一般高处坠落事故），位于湛江市赤坎区人民大道北 57-59 号，项目总占地面积 57571m<sup>2</sup>，总建筑面积 352583.02m<sup>2</sup>，分南北区两期开发，规划包括 12 栋（北区 5 栋，南区 7 栋）住宅楼、商铺、公租房及幼儿园等配套设施。该项目实行分期开发，北区为 1#-3#楼、5#楼、地下室和幼儿园，均单独申领建设工程规划许可证和建筑工程施工许可证。事发区域位于 3#楼三楼裙楼顶露天平台一条由南往北延伸的消防排烟管道处，见图 1 所示。

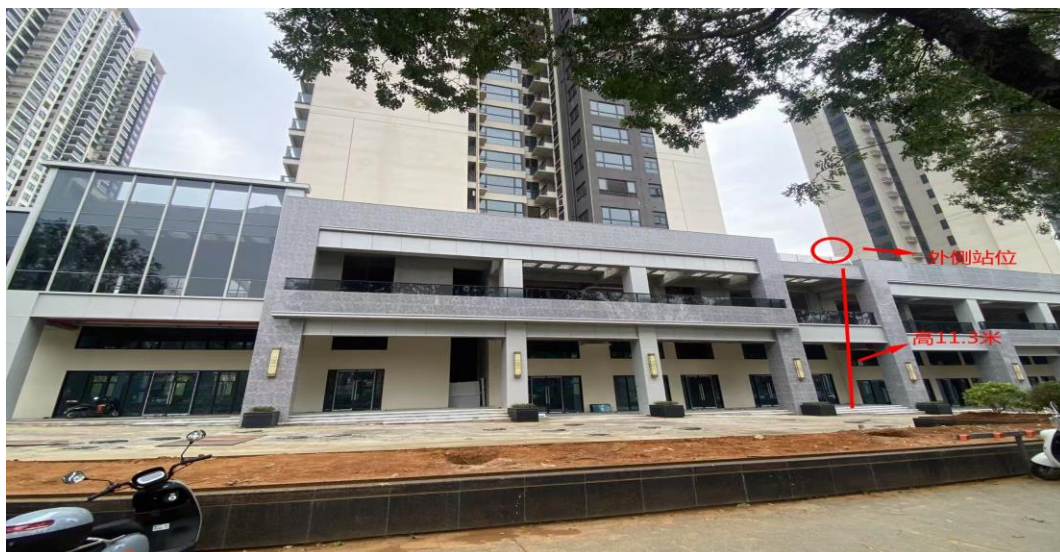
图 2 东侧临空边缘

事故地点位于湛江市赤坎区人民大道北 57-59 号星海颐德花园项目 3#楼三楼裙楼顶露天平台，整体为狭长形布局，西侧

与主楼主体结构紧密衔接，东侧全线是无遮挡的临空边缘，可俯瞰下方底层商业区域，离基准地面约 11.3 米高，如图 2 所示。

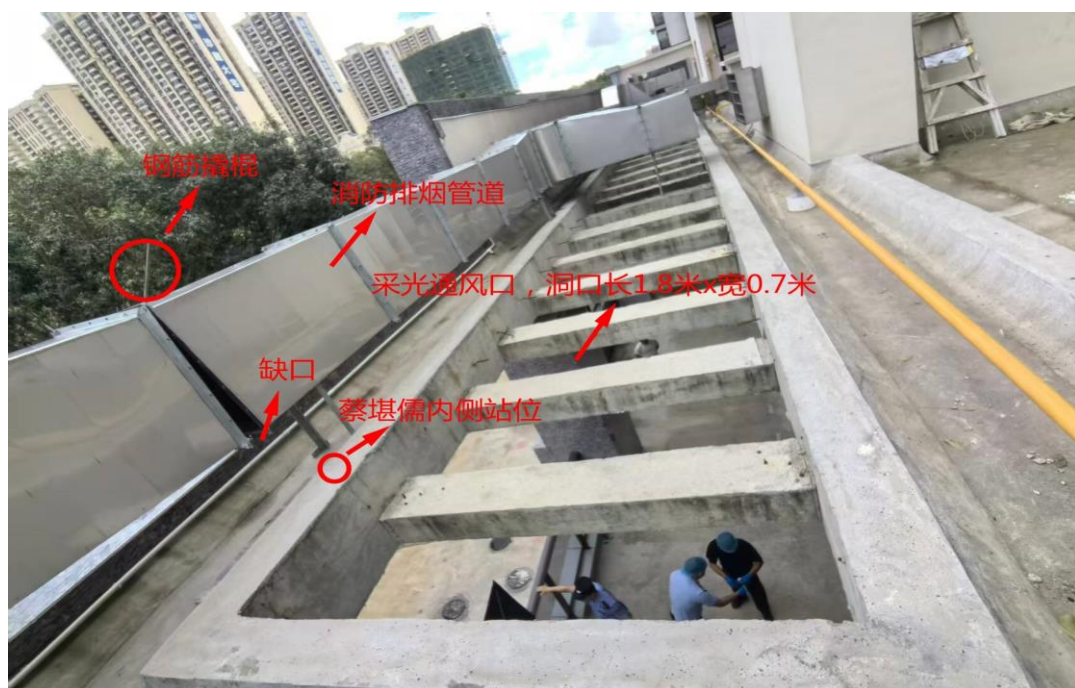
图 3 裙楼顶露天平台设施布局

(一) 消防排烟管道。位于平台最东侧，紧贴临空边缘由南向北平行敷设，采用银色金属板材，底部通过钢制支架固定于采光通风口东侧侧壁顶面，管道外侧边缘与临空边缘净距约 0.6

米，临空侧未设置防护栏杆，离基准地面约 11.3 米高，人员在管道附近作业时存在高空坠落、坠物风险。

（二）采光通风口。位于平台中央区域，东侧紧邻消防排烟管道，西侧与主楼外墙直接衔接，为钢筋混凝土框架结构水平洞口，由混凝土横梁分隔，底部连通裙楼内部空间，洞口尺寸为长 1.8 米×宽 0.7 米，未加装防坠格栅或盖板，可见下方二楼平台，垂直空间处于开放状态，高度约 5.3 米，周围未设置防高处坠落警示标识<sup>[1]</sup>，存在明显高空坠落、坠物风险。

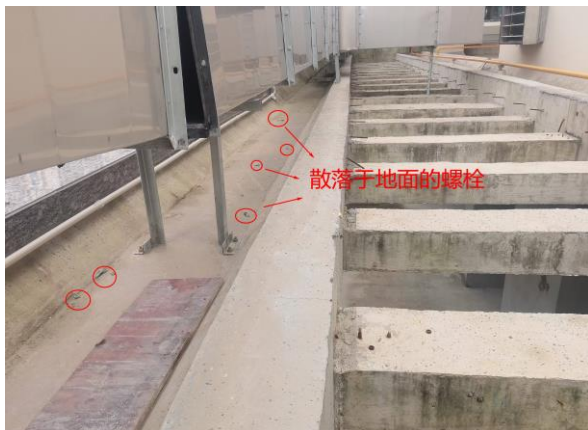
图 4 散落于地面的螺栓

事故发生位置位于三楼平台东北侧消防排烟管道处，管道上可见一处缺口，缺口上方有一根钢筋，下方地面发现散落的螺栓（见图 4）；二楼平台死者坠落处附近遗留一顶安全帽，无其他安全防护设施痕迹（见图 5）。

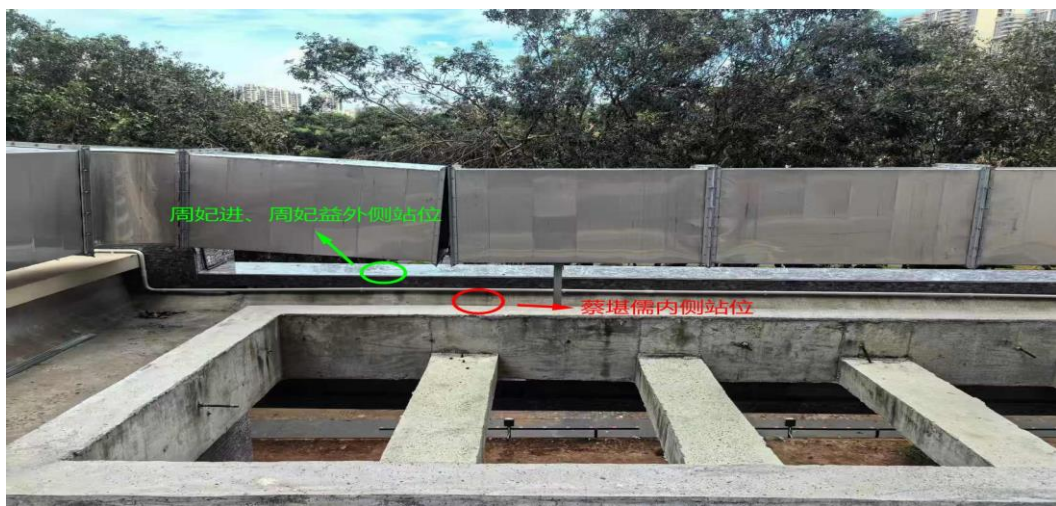
图 6 作业人员站位示意图

电（4 人）和通风管道班组（3 人），其中周某进、周某益和蔡某儒为通风管道班组人员。2025 年 10 月 11 日，周某进安排周某益到星海颐德花园建筑工地查看消防排烟管道的受损情况，发现台风把部分管道吹歪，需要进行修复。于是 10 月 12 日上午 7 时 30 分左右他们 3 人先到星海颐德花园 5#楼修复位移的消防排烟管道。上午 11 时左右，他们到 3#楼三楼裙楼顶露天平台进行修复，周某进和周某益站在需修复消防排烟管道的外侧（外侧站位临空边缘，属于高处临边作业，离地面高 11.3 米），其中周某进扶着管道，周某益进行螺栓紧固，蔡某儒则在内侧（内侧站位紧贴采光通风口，属于高处洞口作业，洞口离下方二楼平台高 5.3 米）用 1 根钢筋撬正排烟管道位置以便螺栓紧固。在作业过程中<sup>[2]</sup>，蔡某儒不慎从高约 5.3 米、尺寸为 1.8 米×0.7 米的采光通风口坠落至二楼平台水泥地面。见图 6 作业人员站位示意图。

蔡某儒安全意识淡薄，在高空洞口区域开展消防排烟管道修复作业时，作业现场未设置任何安全防护设施<sup>[3]</sup>，其本人未正确佩戴安全帽、未系挂安全带<sup>[4]</sup>，安全防护措施严重缺失，违规冒险作业。在此情况下，蔡某儒不慎从高约 5.3 米、尺寸为 1.8 米 × 0.7 米的采光通风口坠落至二楼平台水泥地面，安全帽脱落，后脑着地导致死亡，此为事故发生的直接原因。

施工企业要对临边洞口、高空作业区域等危险部位，设置标准化防护设施及明显警示标识，定期检查维护确保防护有效，严格督促作业人员正确佩戴安全帽、系挂安全带，严肃查处违规操作行为。建立健全分层分类安全教育培训体系，针对不同岗位开展系统性安全规程、应急技能培训，确保作业人员熟悉施工现场存在的各类安全风险。要严格落实从业人员持证上岗制度，严禁
