## **“2·24” 特种设备相关事故调查报告**

**湛江电力有限公司**

**“2·24” 特种设备相关事故调查组**

**编制日期：2026 年 5 月 12 日**

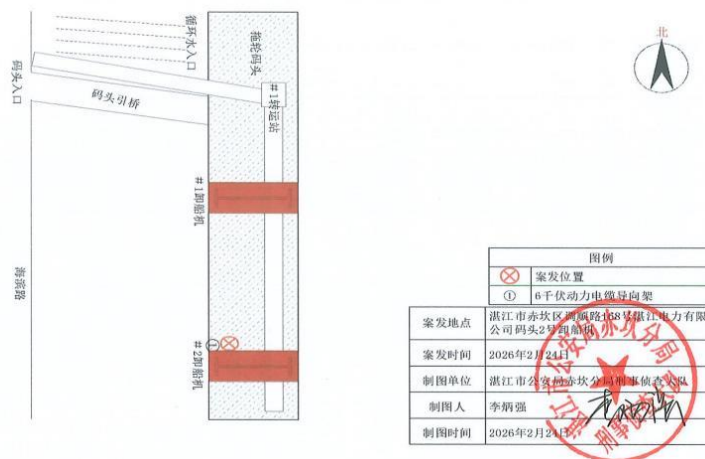
2026年2月24日12时30分，湛江电力有限公司燃料部码头班二组组长丁某炎，组织当班员工黎某雄、曾某在#1P输煤码头栈桥工作专用卡口位置（#2卸船机南侧）开展#2卸船机抓斗钢丝绳卡扣卸除工作。13时09分46秒，抓斗缆绳全部脱扣并吊离，卸除工作结束。丁某炎口头要求黎某雄对曾某传达“卸船机大车往后走返回锚定位置”的指令内容，黎某雄收到组长丁某炎下达的大车可行走的指令后，通过口头喊话及指挥手势，向卸船机司机曾某传达“大车往后走”的指令。13时10分04秒，丁某炎在未告知操作室司机停止作业的情况下，独自返回卡位整理抓斗卡扣。13时10分11秒，#2卸船机启动向南移动。13时10分40秒，卸船机动力电缆导缆器挤压正在卡位作业的丁某炎。地面人员黎某雄发现后立即呼喊停止设备，司机曾某于13时12分电话上报燃料运行分部。（见现场平面示意图）

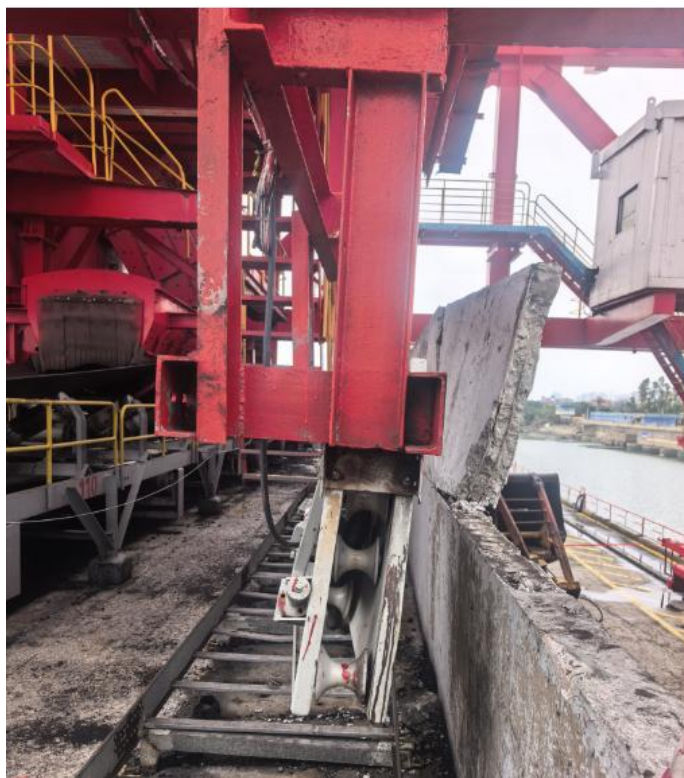
事发现场

1.事发时，卸船机专用吊具（6#抓斗）已拆除，不具备起重作业的使用功能，处于非起重作业状态。该桥式抓斗卸船机于 2025 年 07 月 01 日实施定期检验、检验结论为合格，下次检验日期 2027 年 06 月。卸船机运行机构制动器、声光作业报警装置工作正常，司机室视野覆盖地面 6#抓斗拆卸作业区域。卸船机直接接触死者部件为供电电缆导向器以及支架。事发后，因救援需要，造成卸船机供电电缆导向器变形，栈道护墙部分脱落变形。

（四）优化设备设施：湛江电力有限公司在卡口等危险区域加装物理隔离栏或声光报警装置，消除人员误入设备运行盲区的
