# 赤坎区民主街道“10·9”一般物体打击事故 调查报告

编制单位：赤坎区人民政府事故调查组

编制日期：2026 年 4 月 20 日

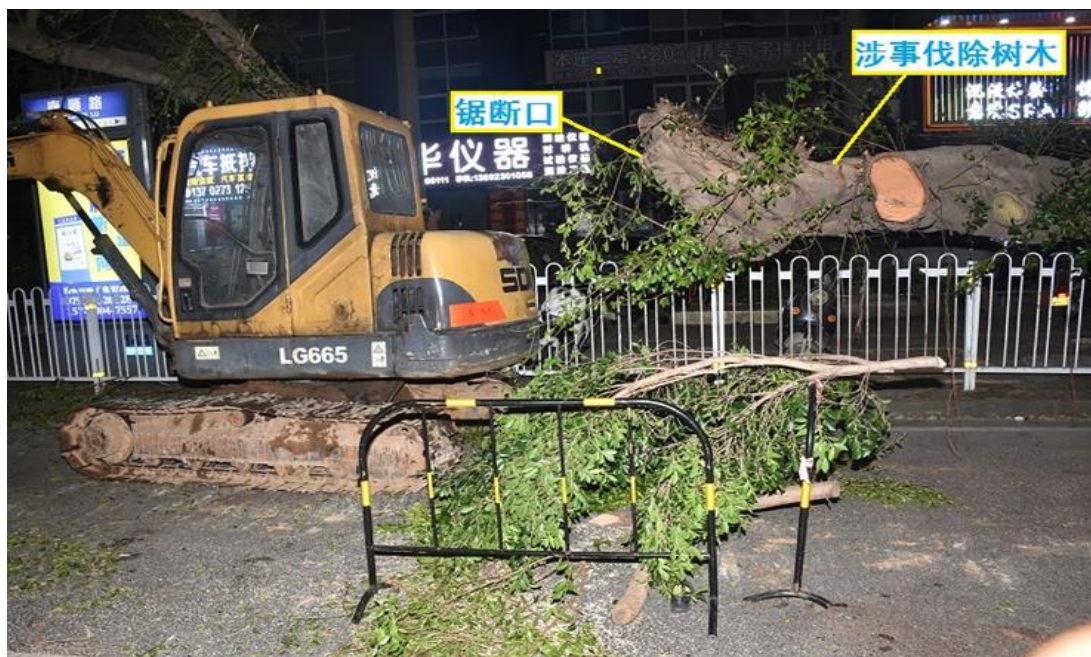
图 2 涉事伐除树干倒伏及悬压形位示意图

事故现场情况如图 2 所示。

木采伐技术规程》（GB/T 45088-2024）<sup>[3]</sup>相关规定，是导致事故发生的直接原因。具体违规行为如下：一是未按规程要求选择安全作业位置，违规在树干“下坡”方向开展锯切作业，违背了“造材工应站在上坡方向，下方不应有人作业或停留”的安全要求；二是对存在滚落危险的树干未采取垫稳等防护措施，且未使用木楔、塑料楔等辅助工具，导致油锯被树干夹缝卡住；三是在油锯被卡后，未采取规范处置流程，单手操作油锯尝试取出，操作姿势不规范、重心不稳，在树干突然断裂蹿动时无法及时规避，被树干撞击后跌落，头颈部二次撞击夹木机造成重伤，最终经抢救无效死亡。

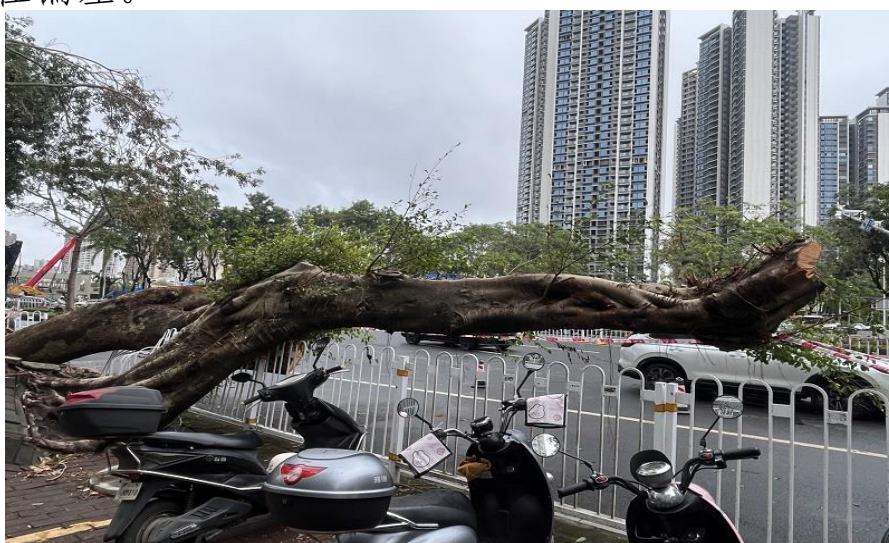
图 3 倒伏树树干

涉事被伐除的倒伏树干为小叶榕，树干整体完整，锯口断面直径为 200mm，系使用油锯采伐形成，锯口断面平整性较差，可见明显的受力挤压痕迹（倒伏树树干及锯口断面情况见图 3、图 4）。经现场勘查及专家分析，锯口位置及受力方向与规范操作要求存在偏差。
