# 赤坎区湛江卷烟包装材料印刷有限公司“5·12” 一般机械伤害事故调查报告

编制单位：赤坎区人民政府事故调查组

编制日期：2025 年 1 月 7 日

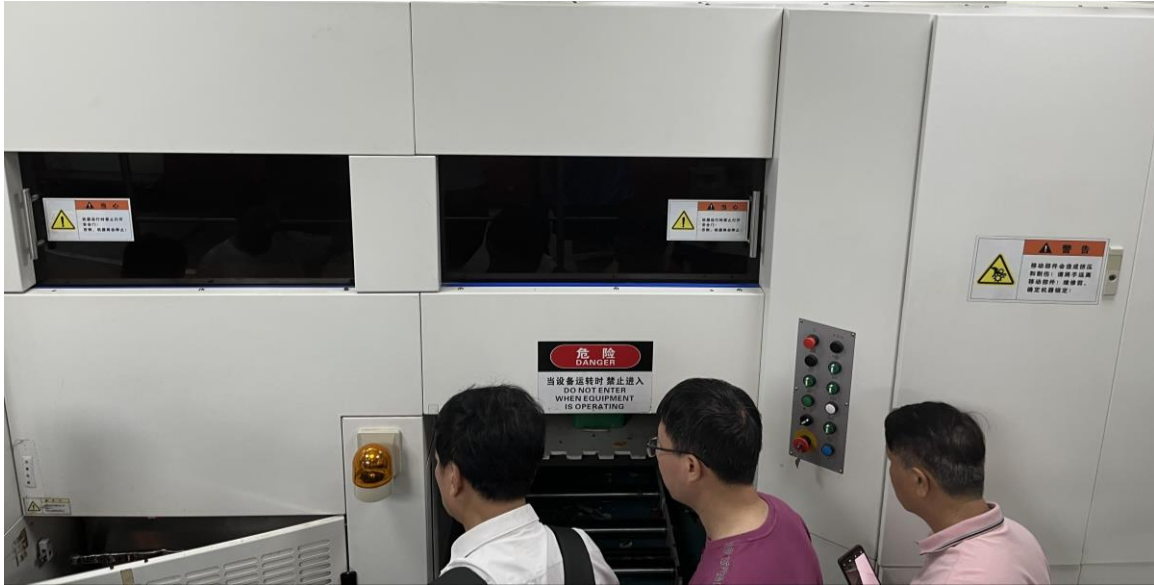
在涉事机械设备方面，该设备为 MK1060ER 平压平自动全清废模切机，该设备取得 CE 安全认证证明，事故发生的清成品部入口处设置有发光警示灯、张贴有“当设备运转时，禁止进入”安全警示标志，该设备其他较可能发生事故的位置也张贴对应的安全警示标志。见下图所示。

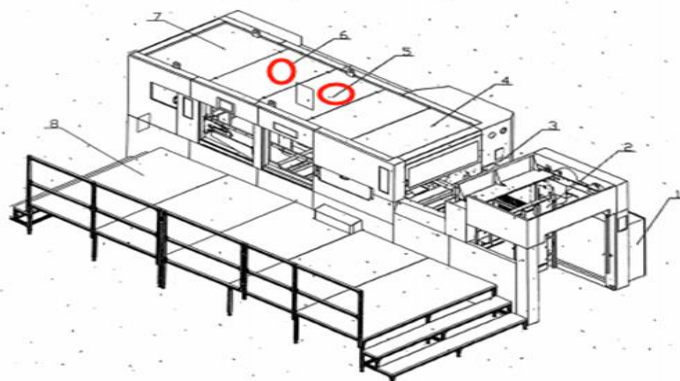
结构示意图

- 1、机器电气柜；2、飞达头；3、输纸台面；  
4、主机（模压）部；5、清废单元；6、清成品单元；  
7、废边输送单元；8、脚踏板；

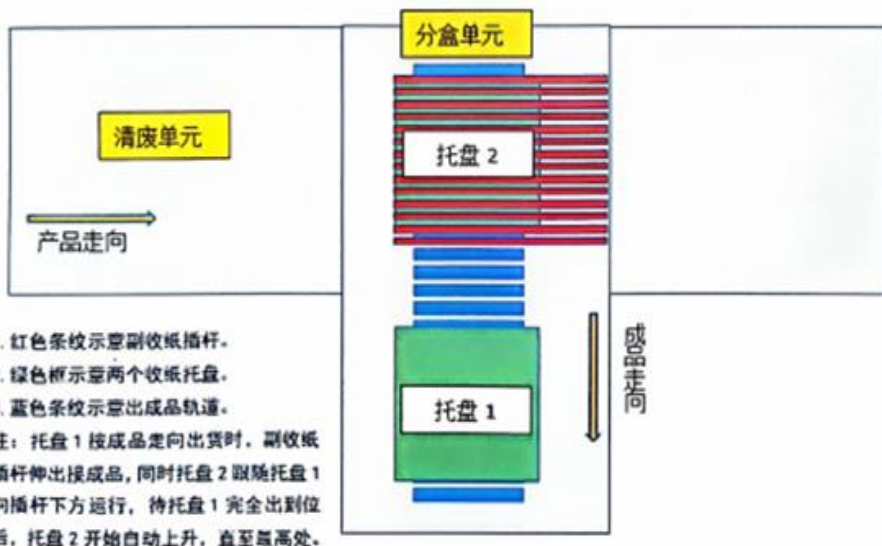
清成品部工作示意图

1. 红色条纹示意副收纸插杆。
2. 绿色框示意两个收纸托盘。
3. 蓝色条纹示意出成品轨道。

工作原理：托盘 1 按成品走向出货时，副收纸插杆伸出接成品，同时托盘 2 跟随托盘 1 向插杆下方运行，待托盘 1 完全出到位后，托盘 2 开始自动上升，直至最高处。

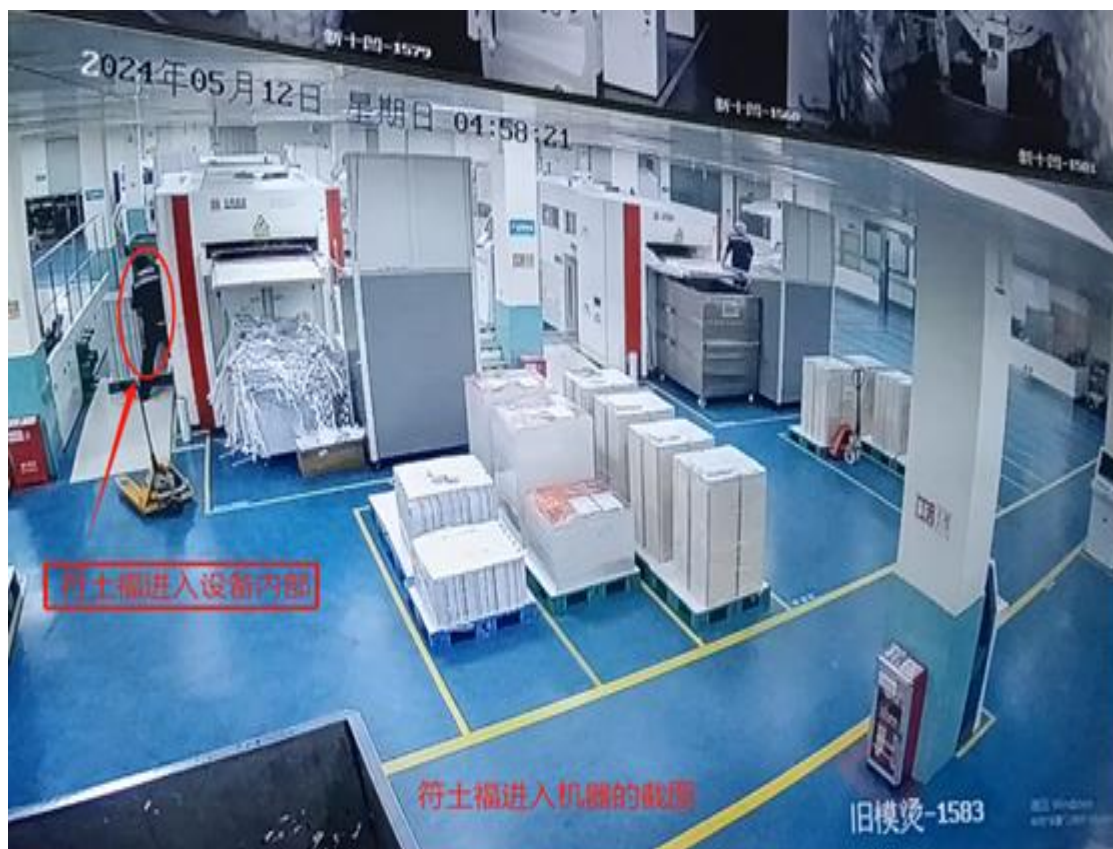
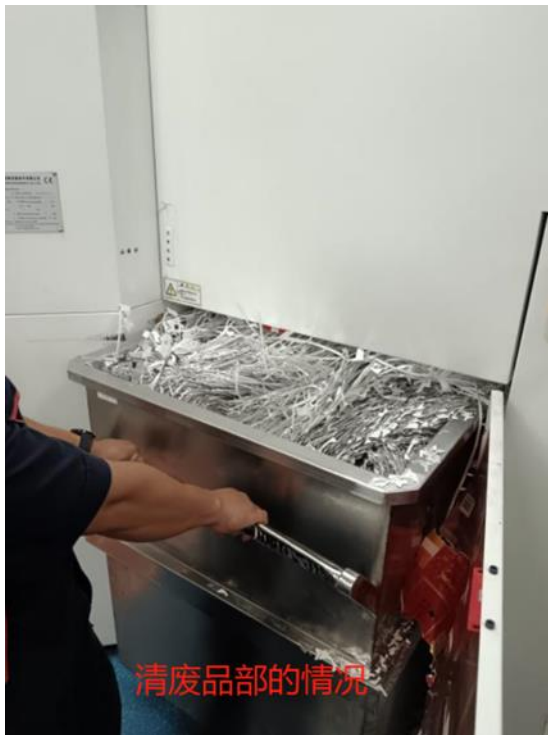
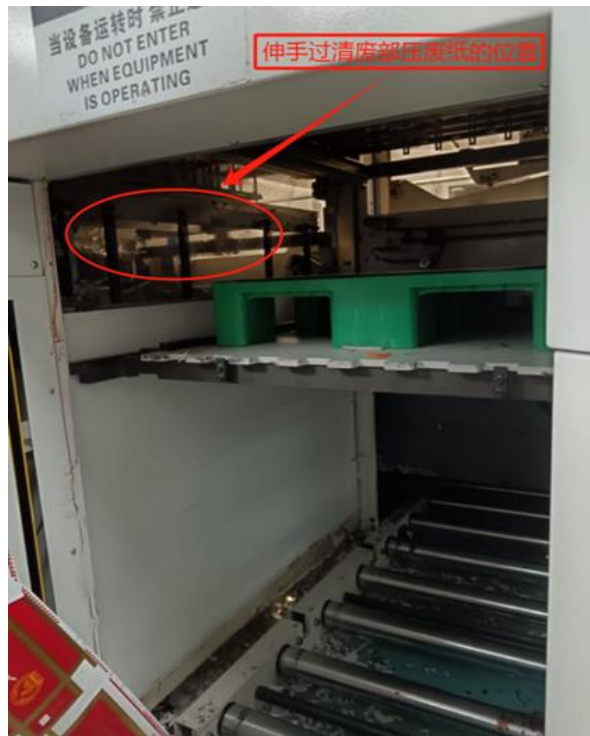
2024年5月12日4时58分左右，模烫车间M7模切机助手陈某打开模切机安全门，准备将清废部中废纸车拉出，但由于废纸太满卡住无法完全拉出，便对机长符某福说废纸车被卡住了拉不出来，同时蹲下清理掉在地下的废纸。4时58分20秒，符某福进入清成品部，蹲下清理废纸的陈某看到符某福的手伸进清废部把废纸向下压，随后听到了符某福叫喊声，赶紧站起来发现符某福被夹住了，于是马上跑到模切机手动控制开关处将不停机收成品升降台降下来，降到三分之一的时候符某福就瘫倒在输送口里面，陈某进入输送口里面尝试将符某福抬出来，但是无法抬出。

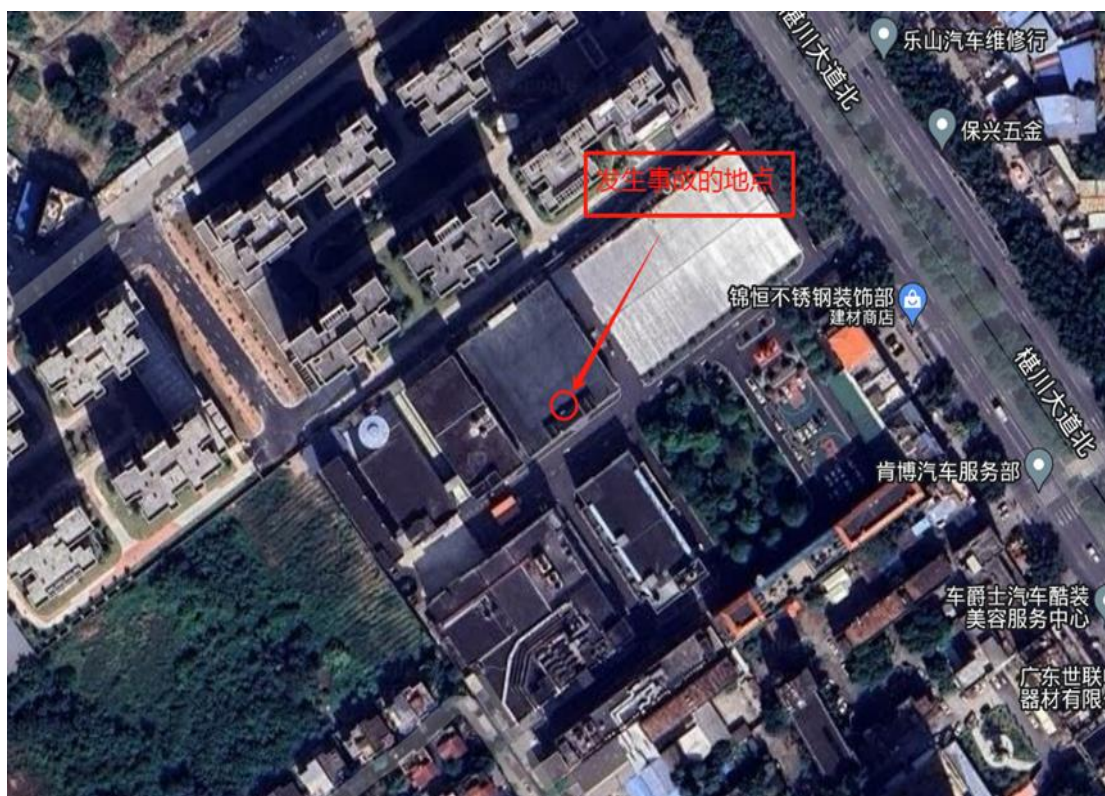
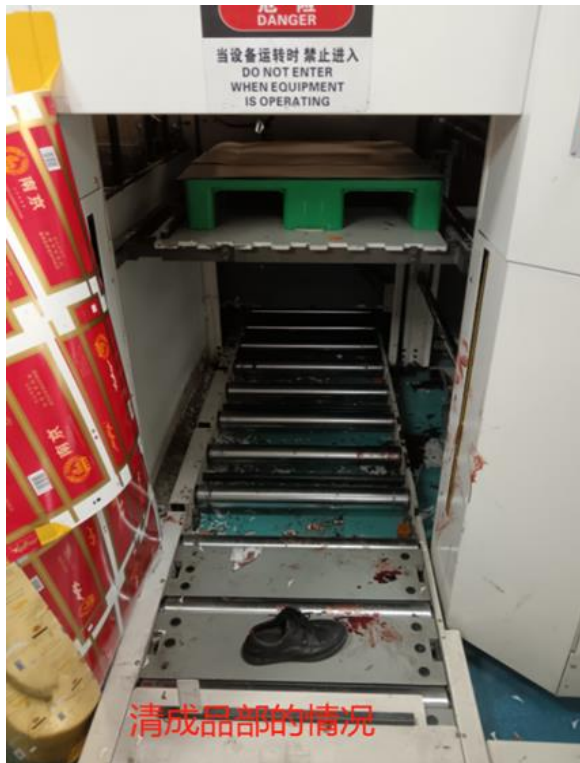
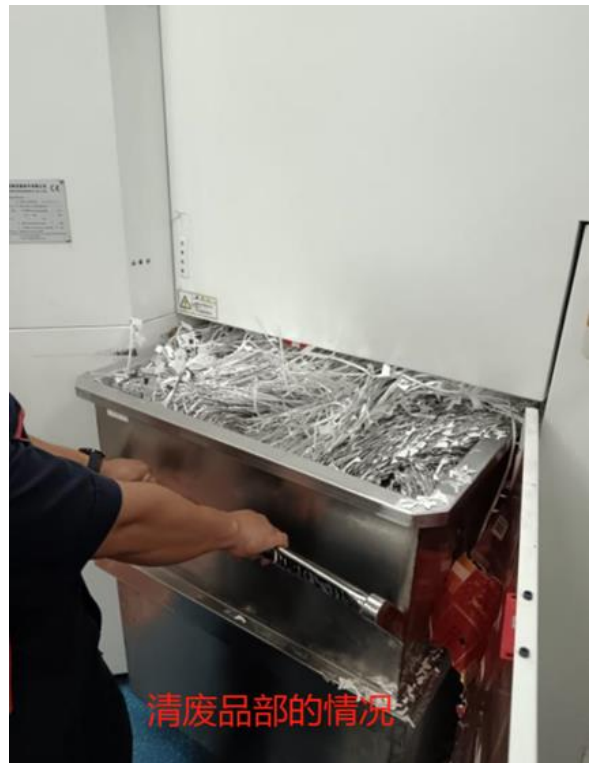
事故发生在赤坎湛江卷烟包装材料印刷有限公司模烫车间自动模切机 M7 设备的清成品部。

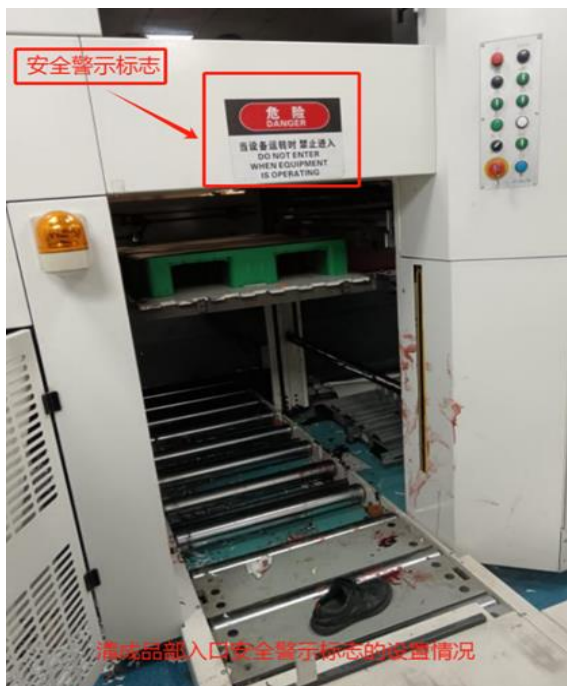
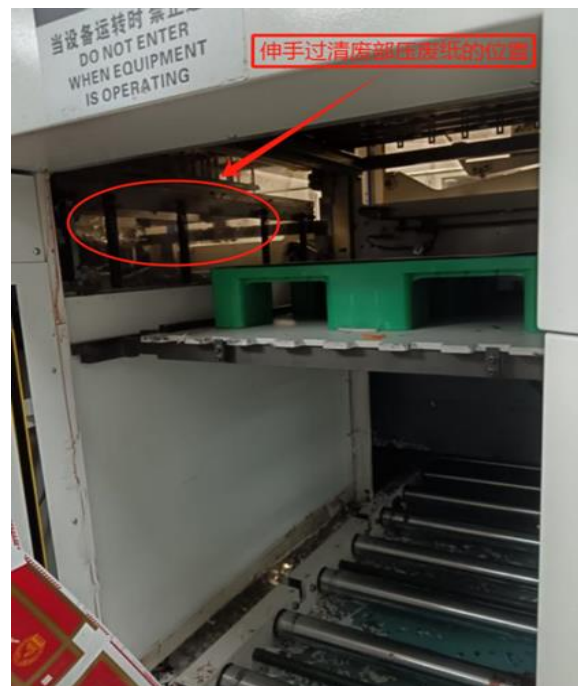
事故的直接原因是：符某福违规操作，在未停机、未关闭主电源的情况下，违规进入到机器的内部作业。

1. 无视清成品部入口处的安全警示标志“当设备运转时，禁止进入”。在机器正常运转的情况下，进入到清成品部的内部作业，伸手从左边进入到清废部的右边压实废纸车上的废纸，与此同时，机器处在自动运行状态，底部的托盘自动上升到最高处，将来不及撤出的符某福挤压住，导致其头部受伤。

（一）湛江烟印公司要认真吸取事故教训，举一反三，做好机器设备作业的安全管理工作，严格落实机器设备的安全生产管理制度和操作规程，在每日班前安全早会着重强调，对关键岗位和关键作业环节应重点监管和监控，避免作业人员擅自进入机器设备危险区域的不安全行为。并以此案例进行安全警示教育，加大安全生产工作的宣传力度，以血淋淋的教训切实对作业人员内心产生触动，促使其抛弃侥幸心理，切实提高作业人员的风险观念、增强风险意识和安全素质，从本质上杜绝人的不安全行为，切实防止类似事故再次发生。相关管理人员特别是主要负责人要吸取本次迟报事故的教训，认真学习了解相关法律法规，杜绝相关情况发生。

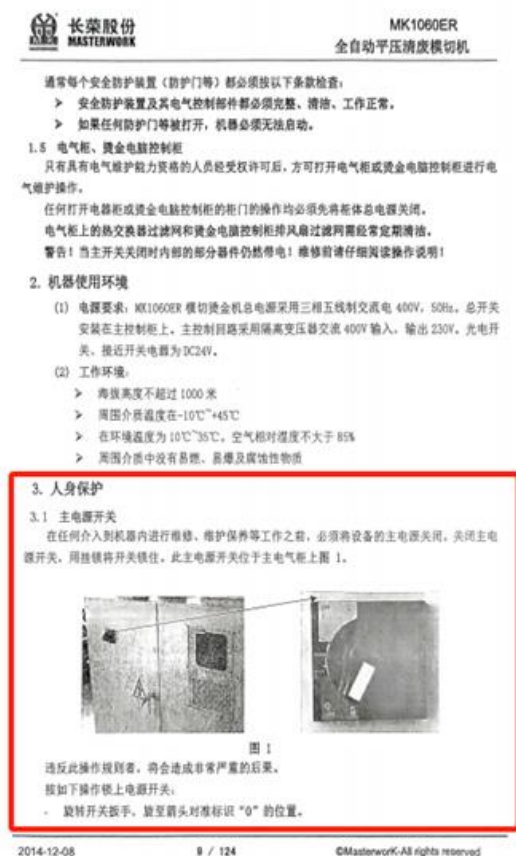
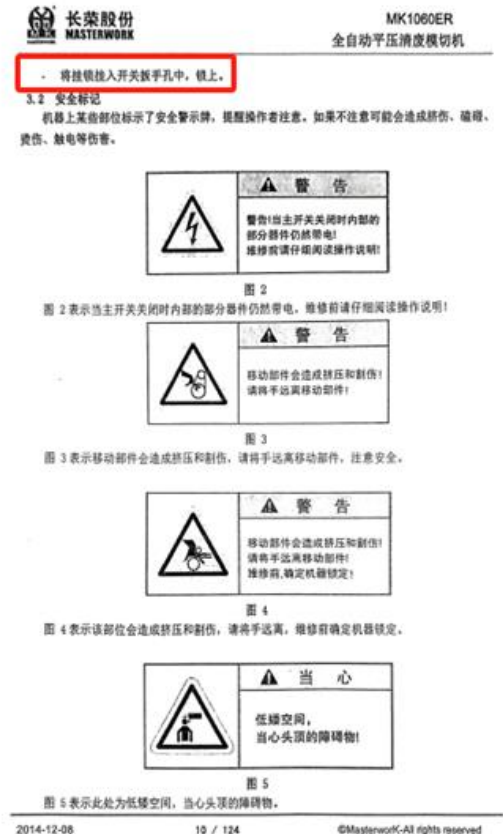
2. 《技术手册—全清废模切机操作使用说明书》3.1 主电源开关：在任何介入到机器内进行维修、维护保养等工作之前，必须将设备的主电源关闭。关闭主电源开关，用挂锁将开关锁住。违反此操作规则者，将会造成非常严重的后果。符某福漠视上述的安全警告，在未关闭主电源的情况下，违规进入了机器内部作业，导致自动上升的托板将其头部压伤。
