# 赤坎民主街道海棠路“11·2” 一般坍塌事故调查报告

编制单位：赤坎区人民政府事故调查组

编制日期：2024 年 7 月 18 日

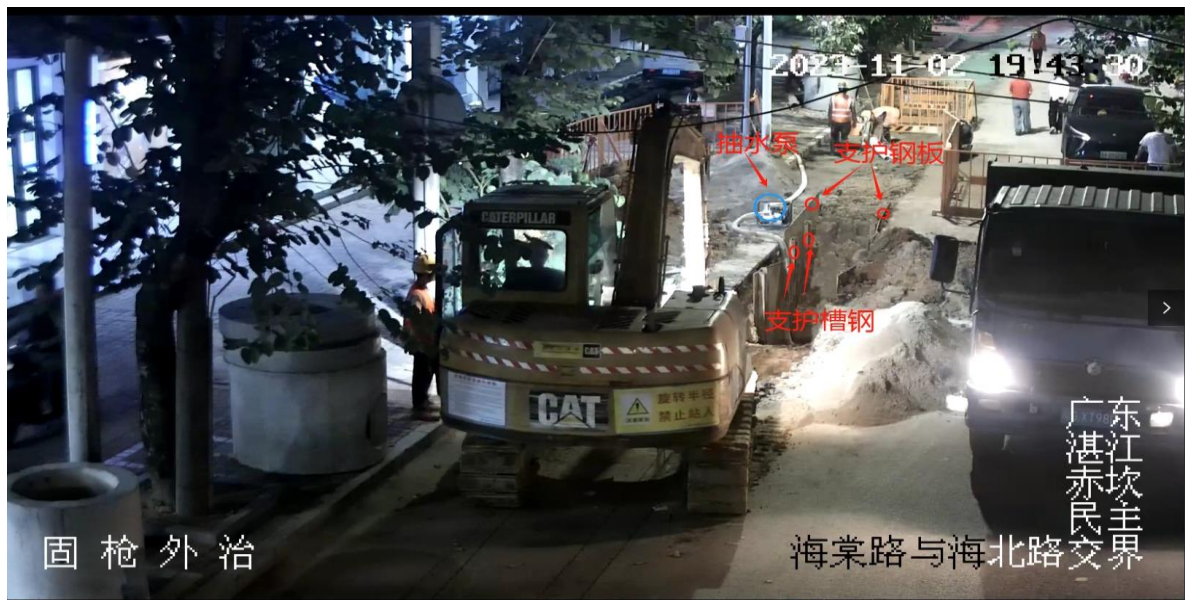
19 时 15 分左右，在对道路进行围蔽后，作业人员便开始边进行沟槽开挖边用抽水泵在沟槽里抽水。此时可以看见沟槽壁两边有支护槽钢和支护钢板（见下图），由此判断此时开挖的沟槽应是当天下午开挖后还来不及埋设管道的路面。

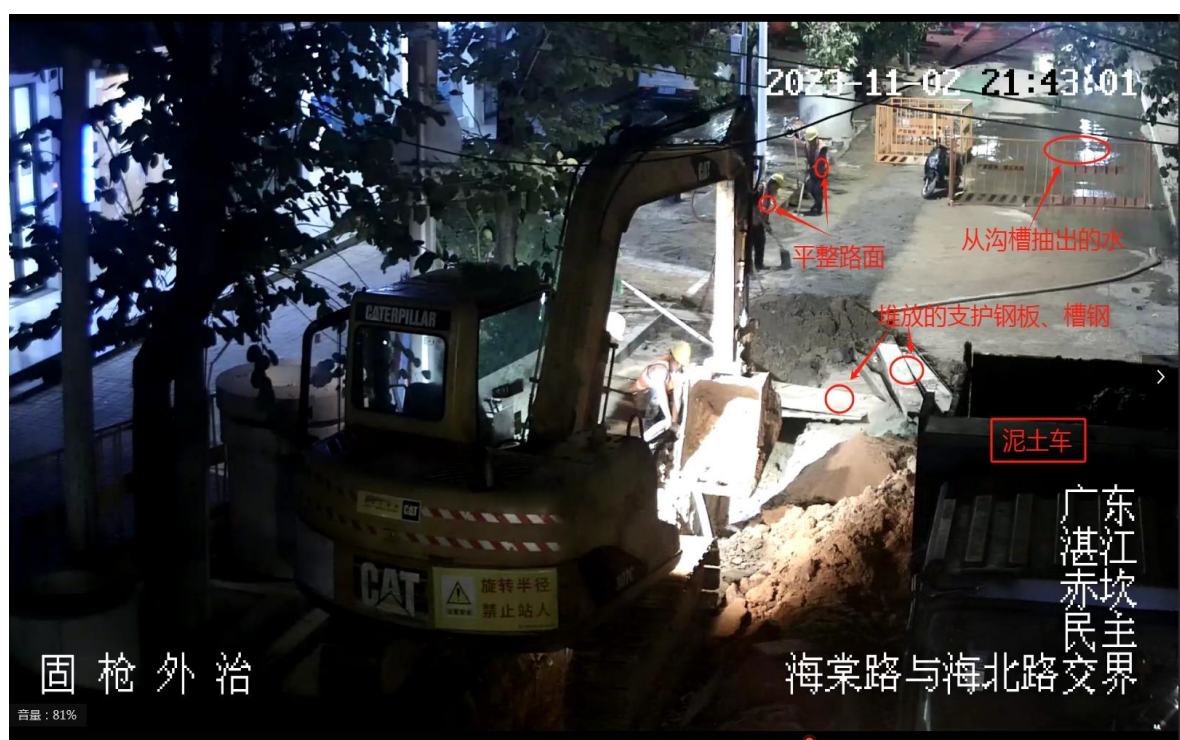
21 时 30 分左右，可见挖掘机挖出泥土含水量很大，水从铲斗向下流，挖掘机把含水的泥土倒进了一辆泥土车。由于开挖过程中沟槽有大量积水，作业人员采用抽水泵对沟槽进行抽水。见下图所示：

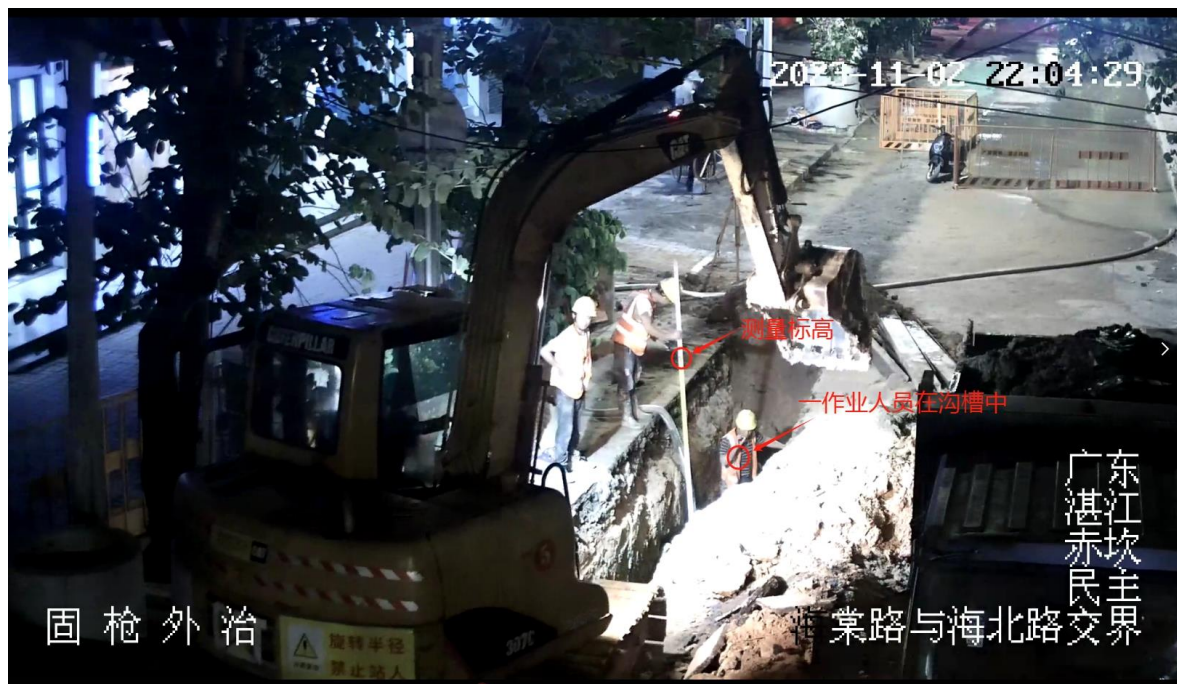
22 时 04 分左右，罗某军站在沟槽边用一根标尺对沟槽深度

进行测量标高，另有一名作业人员顺着沟槽斜坡站在沟槽中。从标尺的高度和站在沟槽中作业人员的身高，判断此时沟槽深度约在 2 米左右。

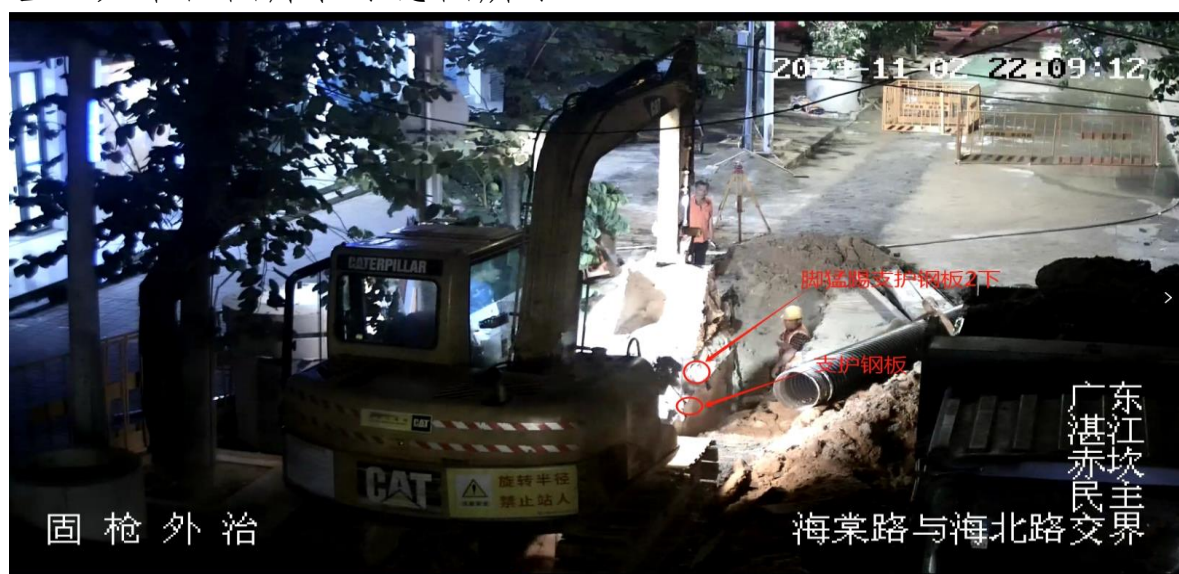
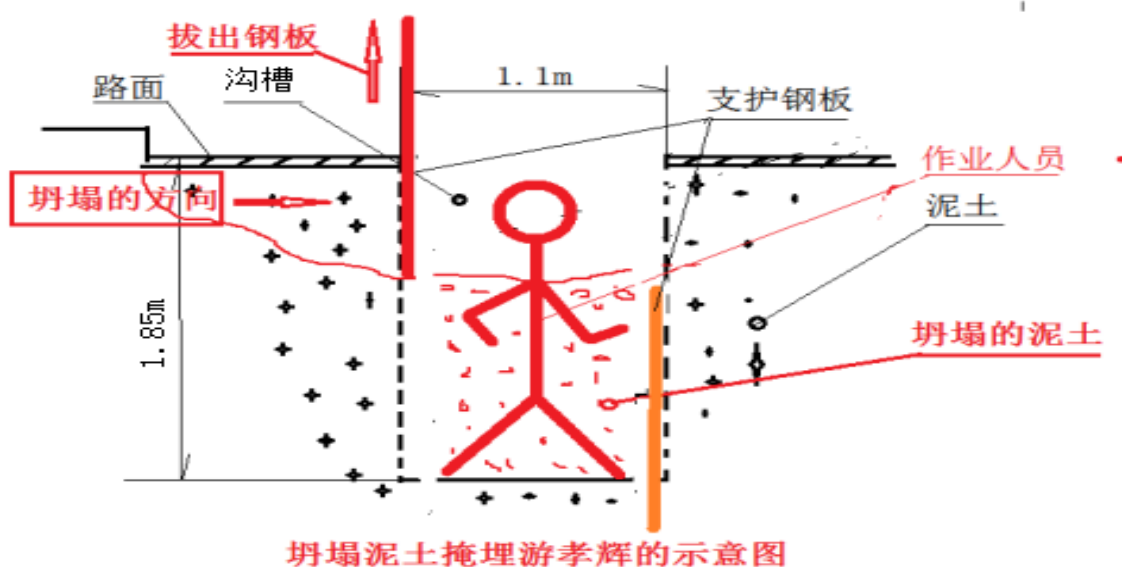
22 时 08 分左右，由于沟槽内积水无法抽干，因此无法进行管道铺设，且已经到晚上 22 时，班组决定先拔出支护钢板回填收工。于是游某辉（死者）从沟槽边违规站上挖掘机铲斗内，被送至沟槽底下，将钢丝绳拉钩挂在左侧支护钢板的 2 个钩洞上，以便使用挖掘机拔出左侧支护钢板。

22 时 09 分左右，游某辉（死者）在挂好拉钩后仍停留在沟槽底部。挖掘机将左侧支护钢板拉起至未完全离开沟槽时，沟槽边一名作业人员为使支护钢板上的泥土脱落，用左脚猛踢支护钢板 2 次，支护钢板在沟槽壁两边左右晃动，此时左侧沟槽壁泥土突然向右坍塌，瞬间将游某辉（死者）脖子以下身体部分全部掩

涉事施工班组在沟槽开挖深度达 1.5 米至 2.5 米之间，未按《沟槽开挖与支护安全专项施工方案》采用槽钢钢板支护方式进行防护（只进行了钢板支护，未进行槽钢支护），且未按规定回填即拔支护钢板，造成缺乏支护的左侧沟槽壁内含水率较高的湿软土方局部坍塌，将停留在沟槽内游某辉掩埋。综上，违规作业造成沟槽坍塌是事故发生的直接原因。

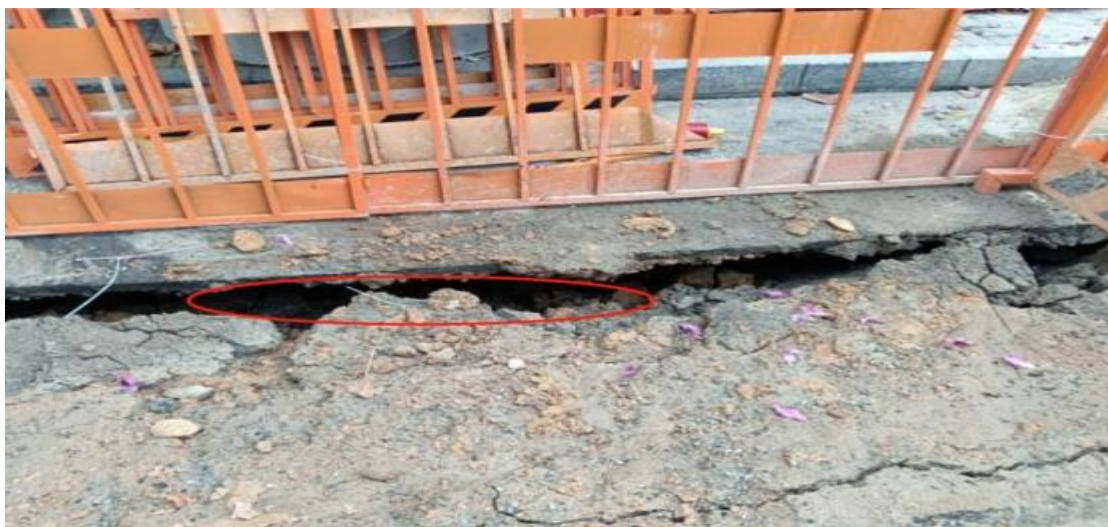
2023 年 11 月 3 日上午事故现场图片

2023 年 11 月 3 日上午，2 名专家到事故现场进行勘查。可见事故现场已采取了相应的安全防护措施，沟槽已经回填，事故现场已用金属围栏围蔽，设置了安全警示标志和夜间警示灯。但由于还没有铺设管道，回填的泥土没有夯实，靠中国建设银行一侧，可见路面底还有掏空的现象。见下图所示：

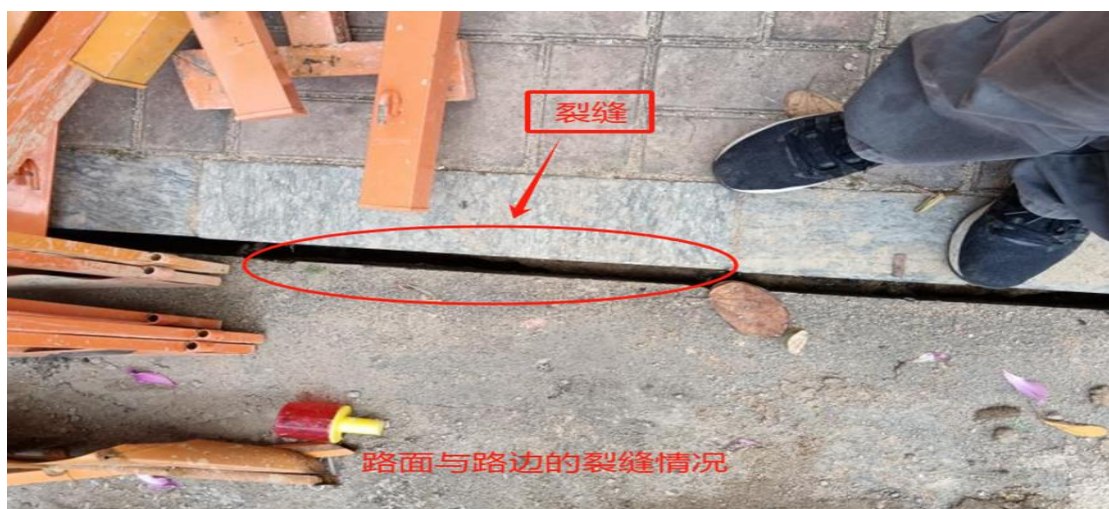
事故现场是海滩回填的基础，土质松软，容易坍塌，沟槽的开挖和坍塌已经对路面产生了影响，路面与路边出现了裂缝。见下图所示：

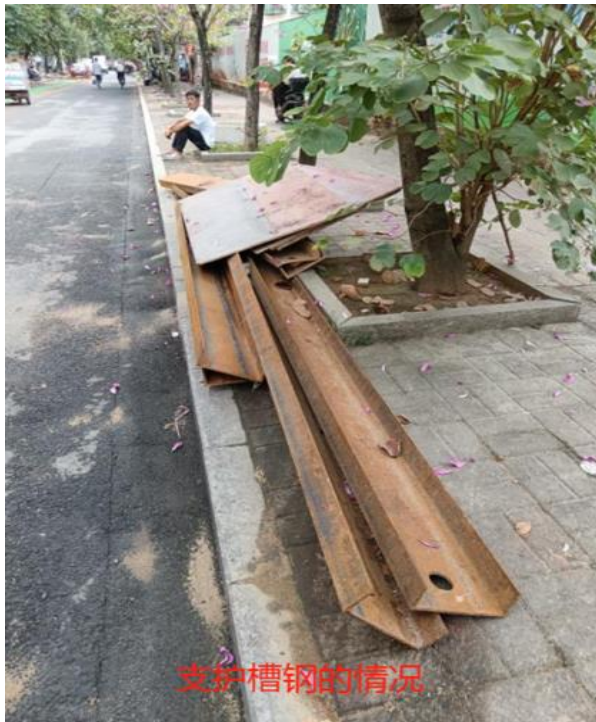
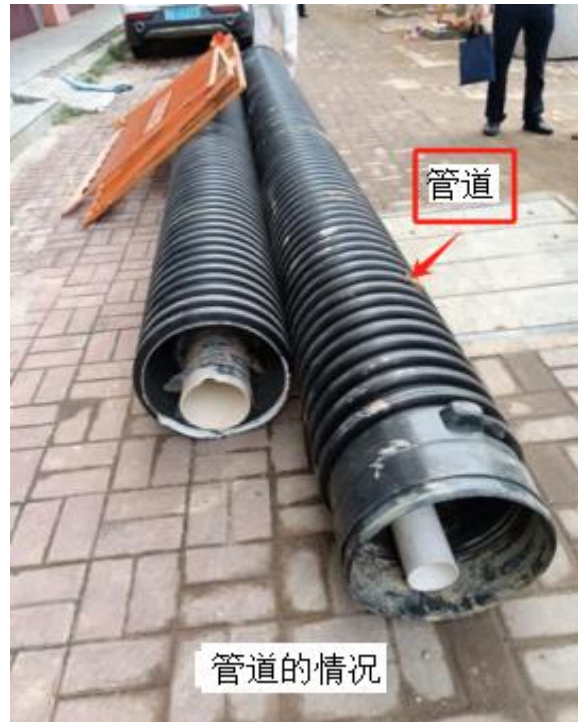
距离事故现场 10m 左右靠中国建设银行一侧停放了一辆挖掘机，海棠路路基上堆放有一些支护槽钢、支护钢板及未铺设的波纹管。见下图所示：
