# 普宁普侨一楼房门窗安装作业“6·21”一般 高处坠落事故调查报告

普宁市人民政府事故调查组

2026 年 9 月

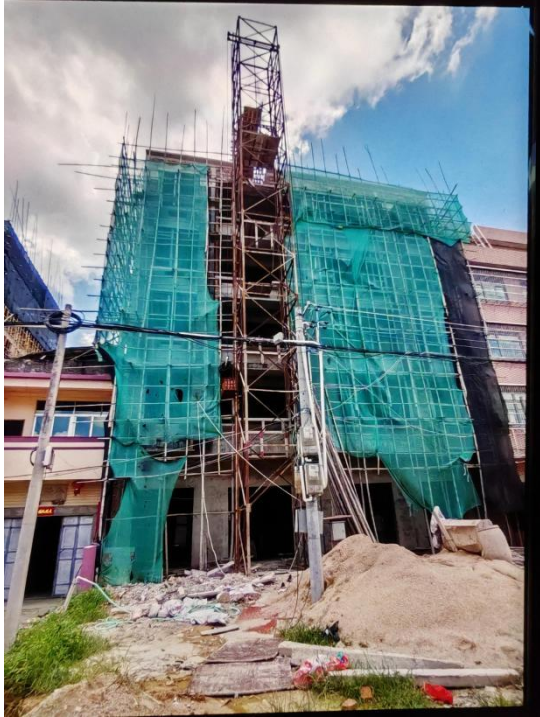
事故自建住宅位于普侨镇 238 国道后寮村路段大埔东南侧，该楼房共六层，楼房北侧搭建脚手架和升降设备支架，升降设备支架内地面可见木板、木条和工具；六层北侧有阳台，阳台北侧围墙存在一处缺口，缺口南侧地面摆放木板，缺口北侧为升降设备平台，围墙缺口与升降设备平台之间存在间隙，间隙下方支撑木条脱落。

图 1 事故现场照片

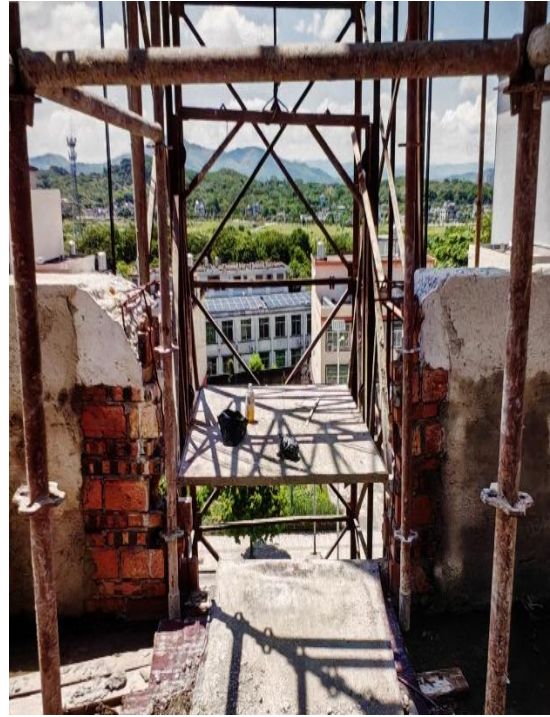
图 2 六层阳台缺口

事故直接原因是六层连接提升机和楼房之间搭设的木板不牢固，且未采取安全防护措施<sup>11</sup>，未采用密目式安全立网或工具式栏板封闭<sup>12</sup>；江勇周在未佩戴安全帽、安全绳等劳动防护用品<sup>13</sup>的情况下，踩踏木板从提升机内取工具时，因木板不稳导致其连同木板一起从六层坠落至一层地面致死。

**二是强化临边作业安全防护，遏制高处坠落事故多发态势。**各地要重点排查自建房阳台、楼顶、楼梯口、井道口等临边和洞口区域的施工作业，督促各类建筑施工单位，包括承接小型工程的施工队伍，必须按照要求设置相应的防坠落措施，并为作业人员配备合格的安全帽、安全带等劳动防护用品并监督正确使用。对存在高处作业的施工现场，镇村巡查人员应当场督促落实防护措施，防护措施不到位的一律责令停工整改，整改合格后才可复工。
