# 茂名高新区广东粤桥新材料科技有限公司

## “1·18”一般掩埋窒息事故调查报告

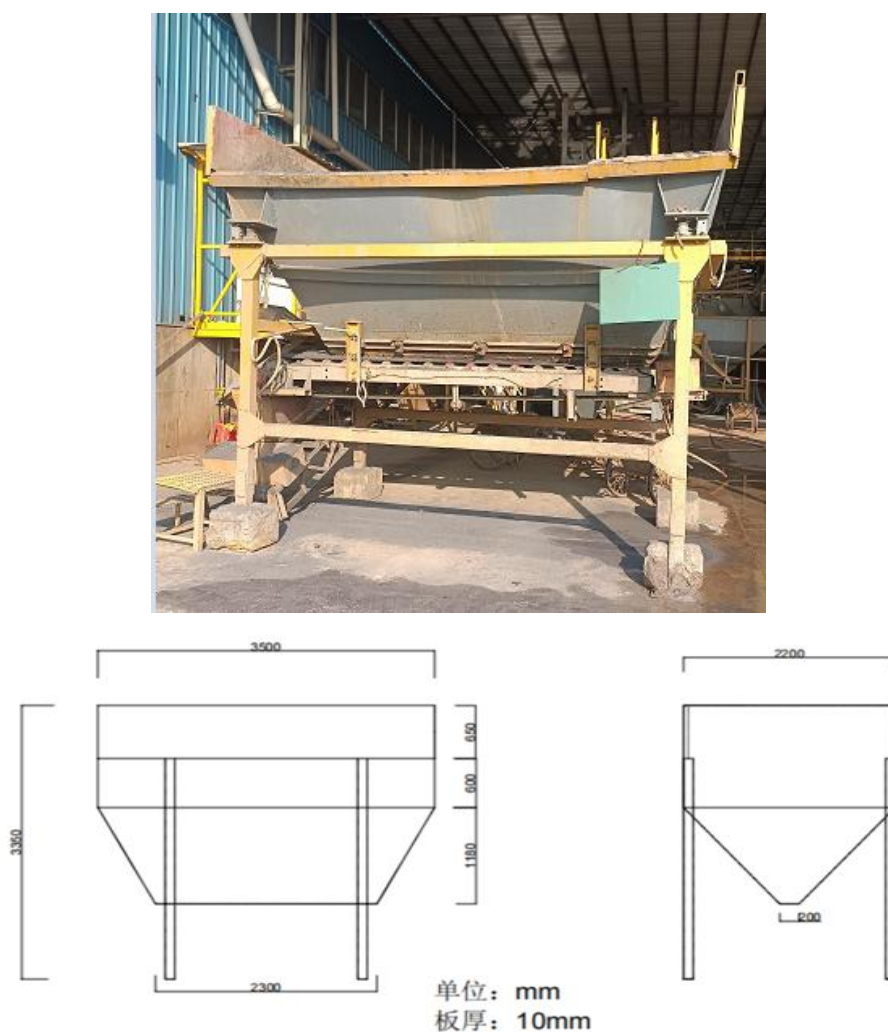
图 1

湿磁上料斗（见图 1）为上宽下窄的棱台结构，顶部为敞开式长方形上料口（尺寸为 3.5 米×2.2 米），底部为长方形下料口（尺寸为 2.3 米×0.2 米），深 1.78 米，采用普通碳钢制作，钢板厚度 10 毫米，制造公司为茂名市茂南恒丰机电设备有限公司。

事发当晚，事故现场的湿磁上料斗附近安装有 200W 的探照灯，但现场灯光偏暗，湿磁上料斗处的能见度较低。

刘某安全意识淡薄,未按照操作规程规定,在湿磁上料斗清理杂物前未向当班班长报告和铲车司机沟通,未采取相应的安全措施的情况下,擅自进入湿磁上料斗内进行清理杂物作业<sup>[1]</sup>,以致铲车司机无法发现湿磁上料斗内有人员正在作业,被铲车卸到湿磁上料斗的矿砂掩埋窒息死亡,是导致事故发生的直接原因。

(1) 事故隐患排查治理不到位,粤桥公司虽有制定企业隐患排查治理制度,并组织实施,但依然存在现场安全生产管理和监护不力,未采取相应的技术、管理措施(如:湿选车间夜间作业环境照明不足,未按要求及时改善作业照明条件),及时发现并消除湿磁上料斗处的事故隐患。

公司的安全生产规章制度和操作规程，严格落实风险点、危险源管控措施。二是认真落实事故隐患排查治理工作，及时消除生产安全事故隐患，并按照规定向从业人员通报公司的事故隐患排查治理情况。主要负责人和安全生产管理人员要定期督促检查执行情况。三是严格按照《中华人民共和国安全生产法》《广东省安全生产条例》《生产经营单位安全培训规定》等法律法规和部门规章的要求制定并落实对从业人员的安全生产培训、教育计划，如实记录培训、教育情况，并对培训内容进行考核，确保达到培训效果，坚决不允许未经安全生产教育和培训合格的从业人员上岗作业。四是举一反三，全力开展上料及上料斗清理杂物交叉作业的专项整治。全面检查公司所有的上料及上料斗清理杂物等交叉作业，完善安全告知、安全确认、挂警示牌等相关管理制度，实施交叉作业的物理隔离等技术措施，及时消除交叉作业的安全隐患，防止同类事故再次发生。

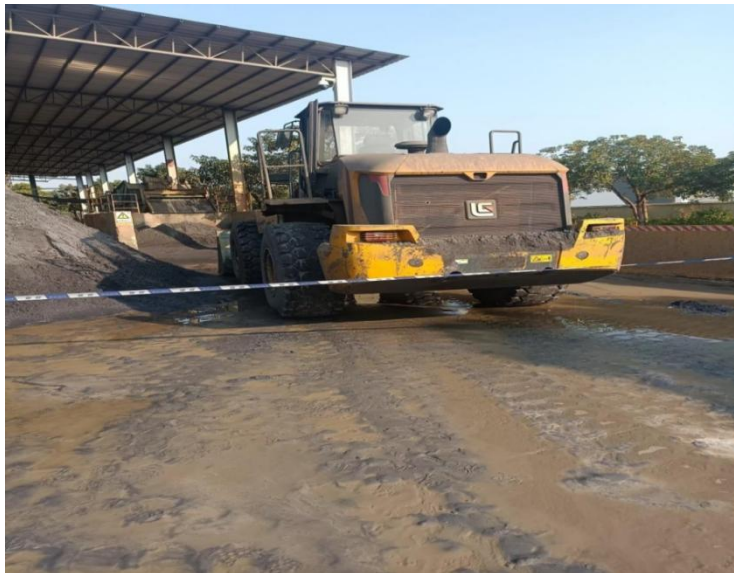
图 2

事故现场铲车（轮式装载机，见图 2），车辆制造企业名称：广西柳工机械股份有限公司；制造年度：2021 年；规格型号：CLG856H；发动机型号：6LTAA9.3；额定功率：168kW；额定载荷：5000kg；工作重量：17500kg；铲斗容量：（2.5-5.6）m<sup>3</sup>；最大卸载高度：3100mm；车身颜色：黄色；最大设计车速：38km/h，燃料种类：柴油。
