# 惠阳淡水惠阳东站货场“8·24”一般 机械伤害事故调查报告

惠阳淡水惠阳东站货场“8·24”一般  
机械伤害事故调查组  
2025 年 3 月 20 日

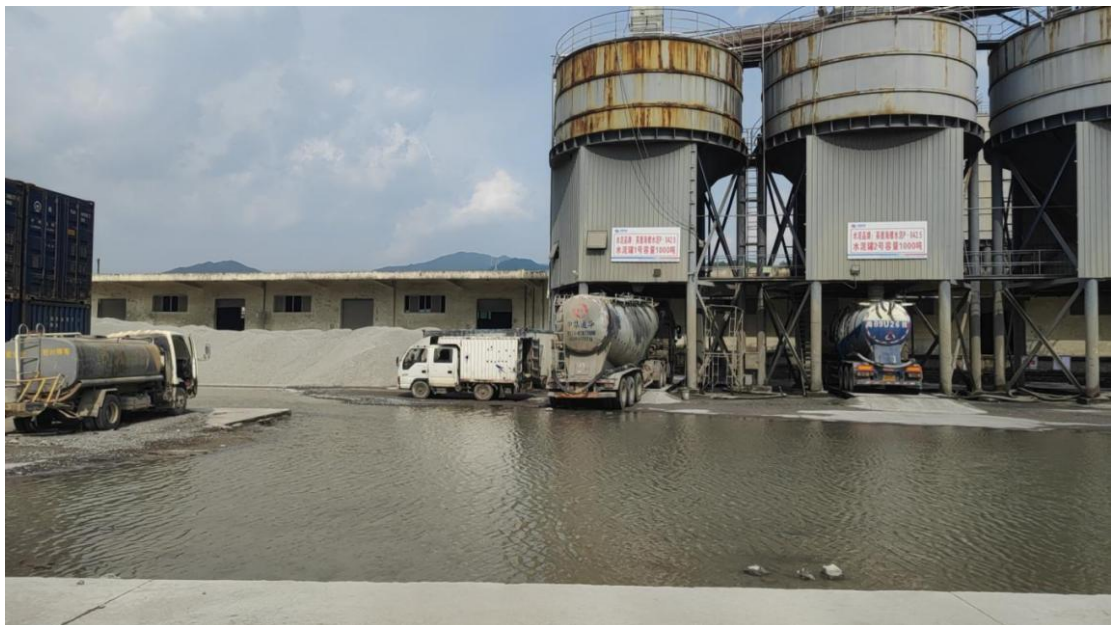
图 2 事发现场实拍图

事故发生时作业现场车辆停放情况，如图所示。米某华在车辆底部维修车辆时被车辆零件砸到其头部造成死亡。

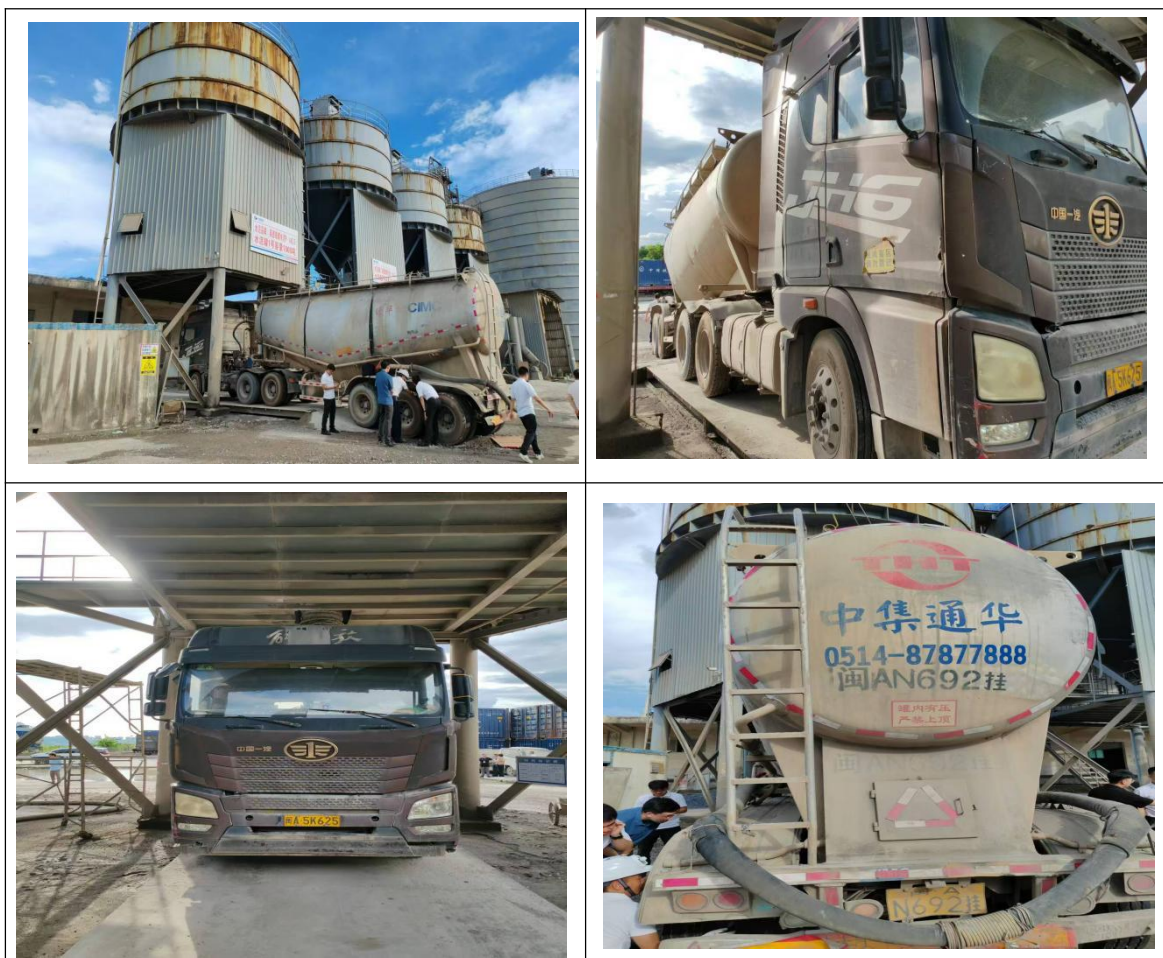
图 3 事故发生地点车辆图

事发现场位于惠阳东站 1 号水泥储罐下的六轴水泥罐车闽 A5K625 尾部下方。经现场测量，事发车辆第六轴轮胎向第五轴轮胎位移 22cm，导致车辆第六轴与第五轴轮胎紧贴在一起无法正常运行，导致车辆故障。

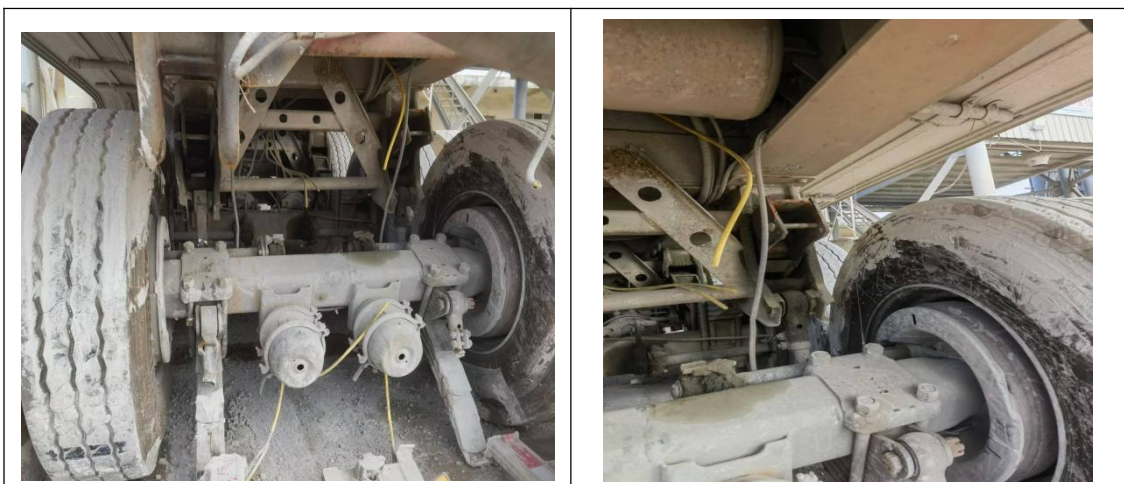
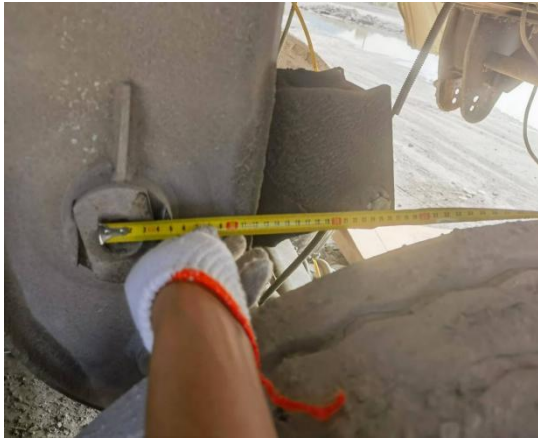
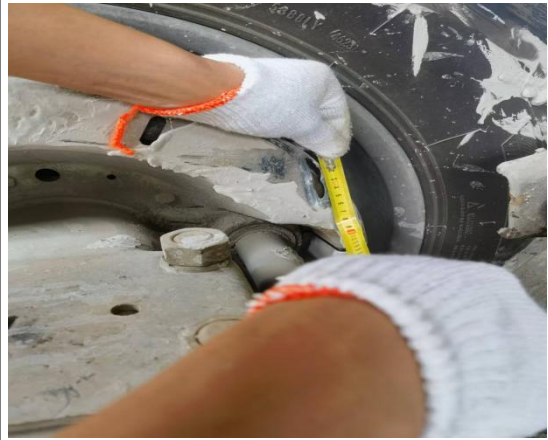
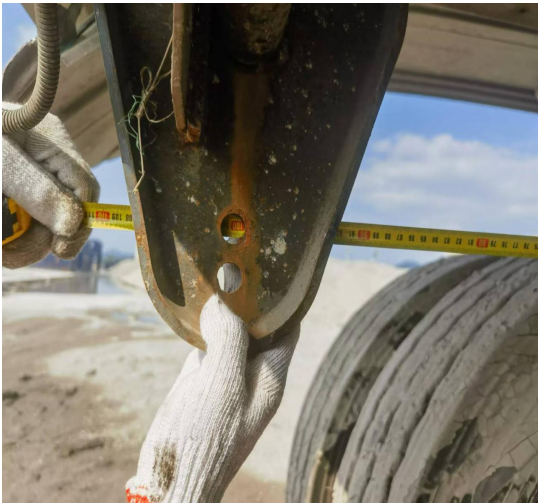
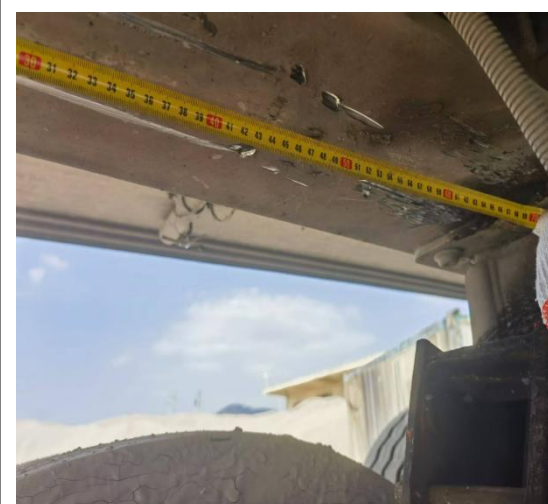
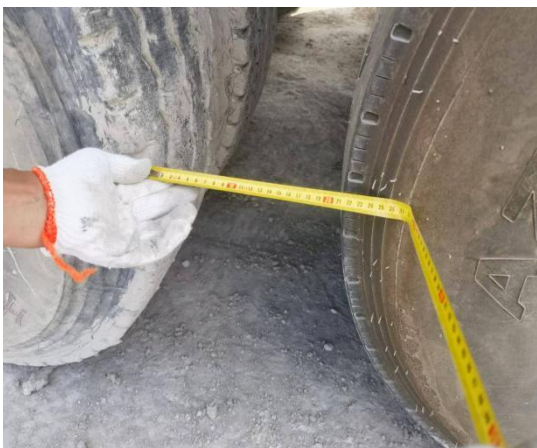
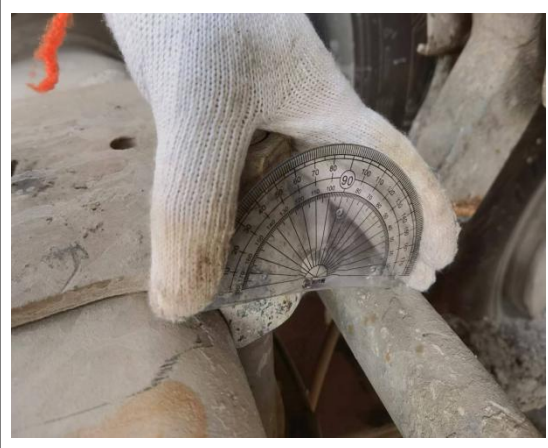
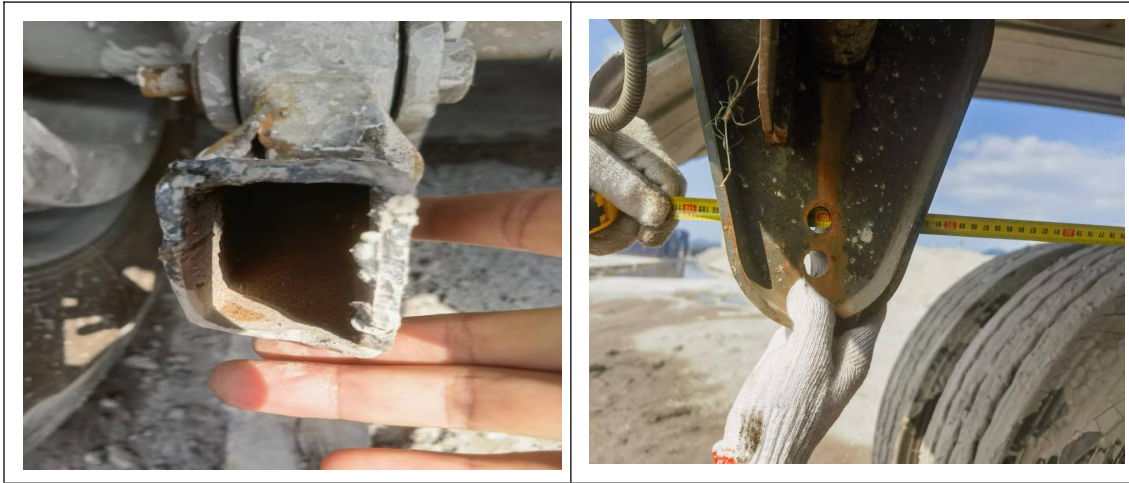
图 4 事故发生地点车辆内部图

经查看挂车底部，第六轴车轮轴已整体脱离大梁避震钢板吊架，第六轴上固定的左右侧轮刹车泵供气管被外力拉断，避震钢板与车轴呈 220 度角翻转 to 挂车后端，并呈 25 度角紧贴地面，左右侧避震钢板头均有明显的与硬物打击痕迹，其中左侧与地面接触的避震钢板头有明显血迹，在第六轴挂车大梁左右两侧避震钢板吊架的居中位置，大梁底部有长约 70cm 的硬物打击痕迹；第六轴左侧固定摆臂拉杆呈 40 度角受外力冲击形变，摆臂拉杆宽度为 6cm，在连接大梁与车轴之间三分之一处被人为割断，有明显的焊割切口，左侧与摆臂拉杆相邻的刹车盘底座也存在 6cm 焊割切口，右侧可调节摆臂拉杆在连接轮轴调节螺母处有外力强行扭断的痕迹。

经现场勘验、笔录问询和分析，调查组推断认定事故直接原因是：米某华维修车辆时未采取有效的安全措施<sup>[10]</sup>，强行使用气焊切割，导致第六轴连同避震钢板从车体整体脱离翻转，左侧避震钢板端击打当事人头部致死。

[10] 维修第六轴左侧固定摆臂拉杆时，未配备足够顶升载荷的千斤顶，无法正常拆除第六轴左侧固定摆臂拉杆两端的连接螺丝（需通过千斤顶将大梁顶升，并采取措施使摆臂拉杆不承受负载的情况下才能拆除）便强行用气焊割断第六轴左侧固定摆臂拉杆，导致第六轴右侧可调节摆臂拉杆无法单独承受重载断裂，使重载车体垂直下坠，通过第六轴右侧可调节摆臂拉杆产生强大的扭力，将第六轴连同钢板从车体整体脱离翻转，翻转的左侧钢板端将当事人击伤从而造成死亡。
