# 惠阳秋长惠州市恩雅乐器有限公司“7·25” 一般亡人事故调查报告

一般亡人事故调查组

2024年9月30日

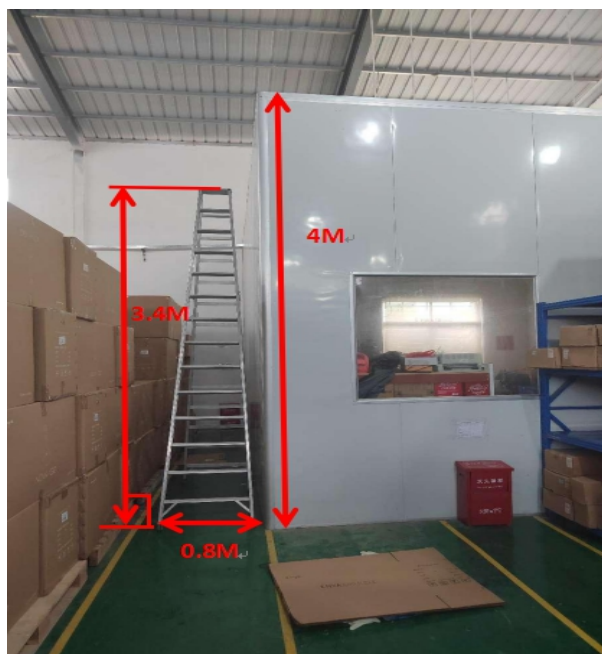
图1 事故现场图

1.属低压电工作业。经用电综合测试仪进行检测，成品仓库漏电保护开关不能正常工作，通往事故现场的电源开关处于合闸状态，电源线电压为230V；经试电笔检测，仓库办公室（金

属彩钢板材质)及其它金属构筑物上均有明显感应电<sup>[1]</sup>。综上,该布线、安装排插和壁扇作业,属于低压电工作业<sup>[2]</sup>。

2.属高处作业。经现场勘察,该布线作业位置距离地面高度为4米,铝合金梯架横拉杆拉伸到最大限度时梯顶距离地面高度为3.4米<sup>[3]</sup>,梯架与作业面水平距离约0.8米,作业人员站立面在3米左右时为最佳作业高度(事故现场图),属于高处作业<sup>[4]</sup>。

[1] 临时办公室及其它金属构筑物上均有明显感应电的主要原因是:人字梯上到临时办公室顶上(金属彩钢板材质)可见一金属线槽盒,线槽盒盖一部分被打开,线槽盒内有几组正处于通电状态的电源线,线槽盒旁边放置有剥线钳、绝缘胶布等电工工具及材料。线槽盒盖被打开部分有一根零线、一根相线从金属线槽内抽出,并在抽出部位中间将电源线绝缘层剥离,其中零线剥离点与另一根零线连接并包扎有红色绝缘胶布,相线剥离点绝缘胶布未完全包覆,旁边有一条待接相线。对从金属线槽内抽出的电源线用电阻表进行测量,电源线被剥离面(绝缘胶布包扎处)绝缘电阻与电源线自身绝缘层绝缘电阻明显少于200欧姆。

[3] 经查看该梯架状态,该梯架立杆、踏板固定良好,但顶端绞接处间隙较大,末端与地面接触四个脚有三个防滑绝缘胶破损,平放地面时金属部分直接接地,人在上面作业时有明显晃动。
