# 惠阳新圩“6·9”一般道路交通事故 调查报告

惠阳新圩“6·9”一般道路交通事故调查组

2024 年 8 月 23 日

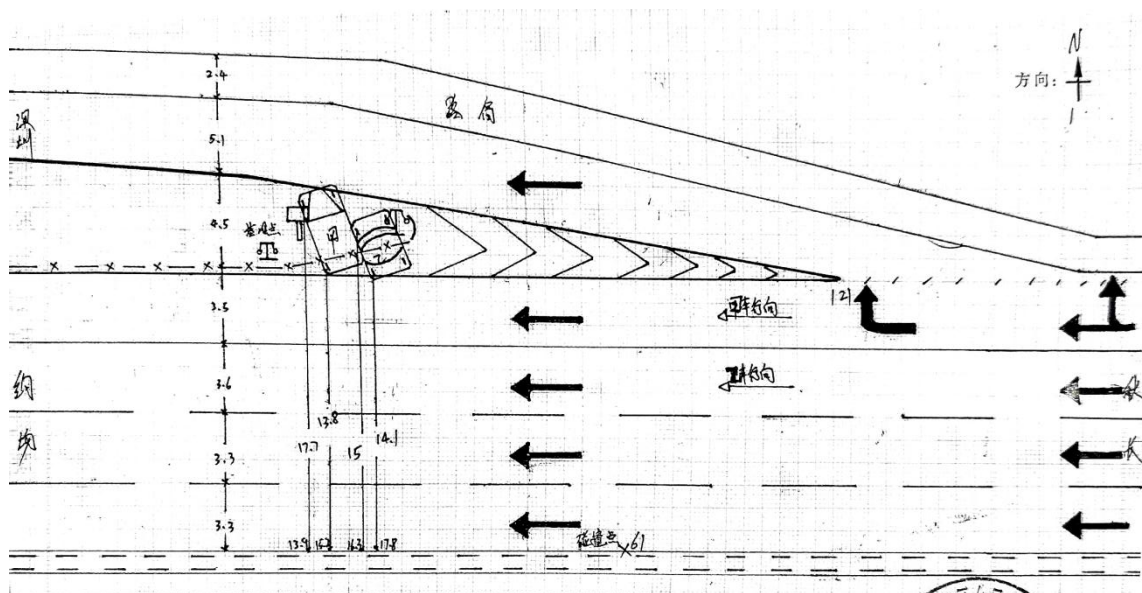
图 1 事故现场勘查图

现场勘查以道路两侧防护栏路灯为基准点。(图 1)

甲车为粤 L76987 号牌重型自卸货车，驾驶员：李某廷；乙车为粤 BJ2S12 号牌小型轿车，驾驶员：文某红。甲车碰撞左侧公路护栏，后与同方向行驶的乙车发生碰撞，两车碰撞后再碰撞公路右侧护栏。
