# 惠州市龙翔盛实业有限公司 “3·5”事故调查报告

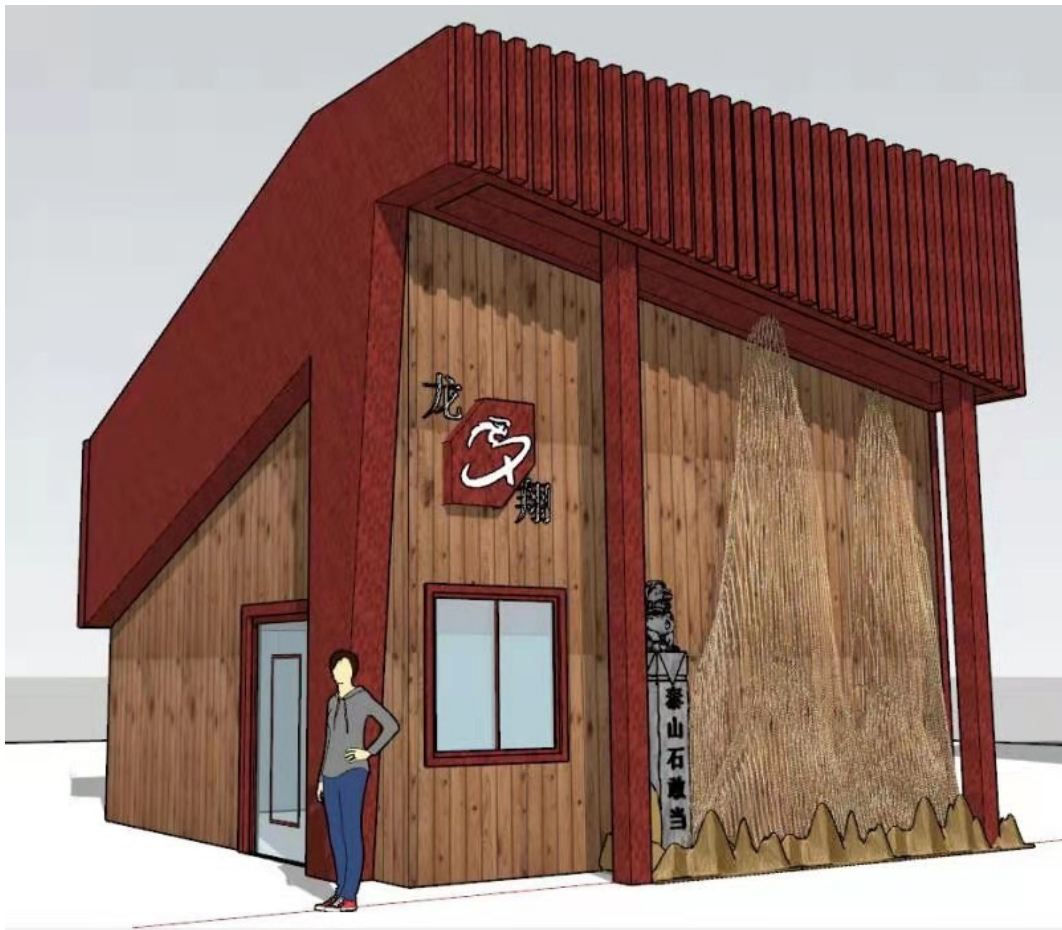
图1 大门效果图

（一）事故位置。经现场勘查和笔录询问，杨某桂被发现位置位于中源公司大门后方。该大门为中源公司搭建的框架保安室（见图1），右侧为围墙，左侧为伸缩拉闸电动大门，中源公司春节前已搭建好框架结构，架体已完工，长约7米，高约5米，宽约2米（见图2）。周边均搭设两层脚手架，经测量每层约1.9米，净高度3.8米（见图3、图4）。

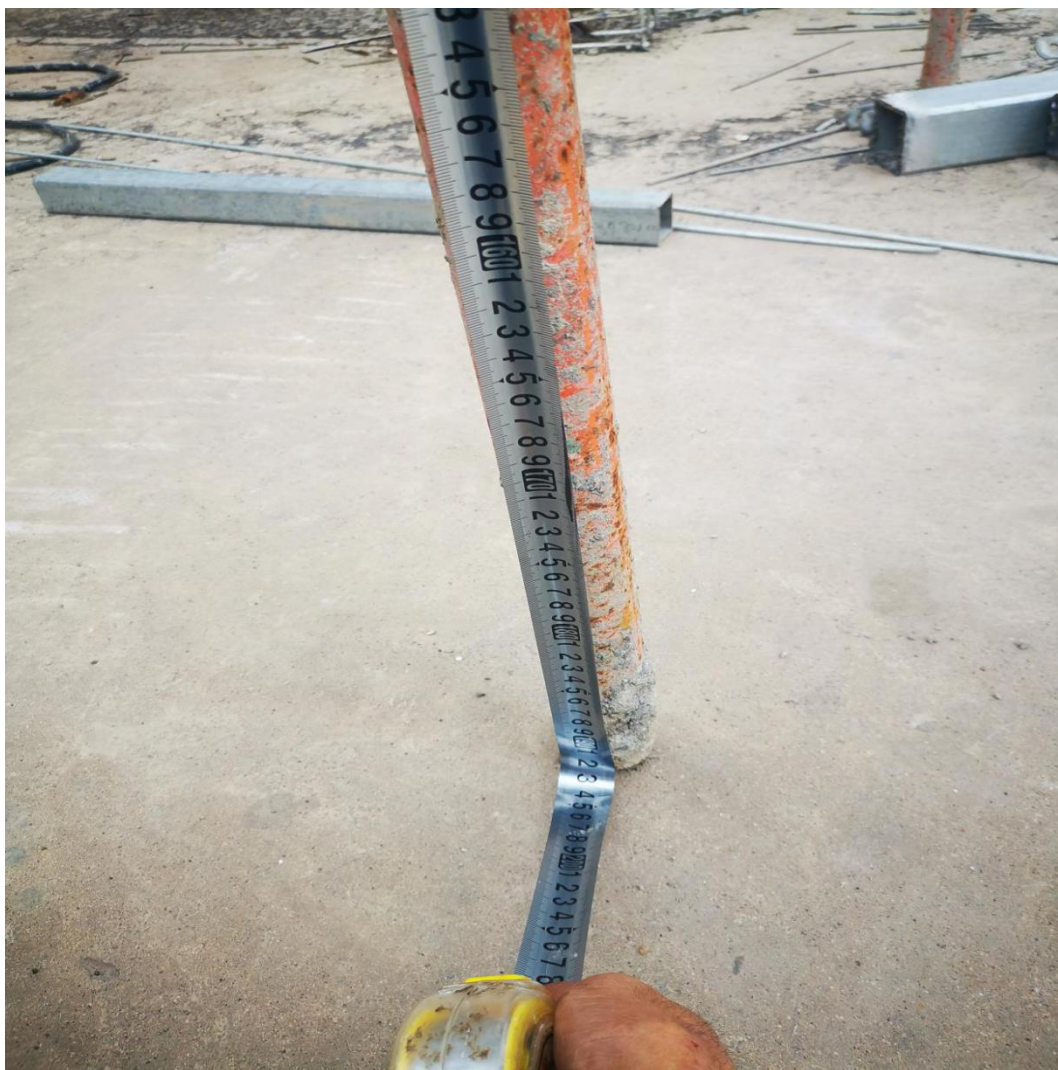
图 4 单层脚手架高度约 1.9 米

当事人杨某桂在未佩戴任何安全防护器具的情况下，超出工作任务和工作范围（当天杨某波要求杨某桂到大门处看现场，商量雕刻造型的细节），擅自冒险攀爬上高达3.8米的脚手架顶，是导致其本人从高处坠落、重伤不治死亡的直接原因。

（三）龙马公司要以本次事故为教训，对从业人员开展事故警示教育，强化从业人员的安全文明意识，牢固树立安全理念。加强对员工的健康管理，针对不同身体状况的从业人员，应充分考虑与所从事工种的适应性。同时，严格落实劳动防护用品发放制度，必须为从业人员提供符合国家标准或行业标准的劳动防护用品，并监督、教育从业人员按照使用规则佩戴、

使用，高空作业必须佩戴安全帽和安全带。必须对从业人员进行安全生产教育和培训，未经安全生产教育和培训合格的从业人员，不得上岗作业。杜绝违章指挥、违章作业、违反劳动纪律。

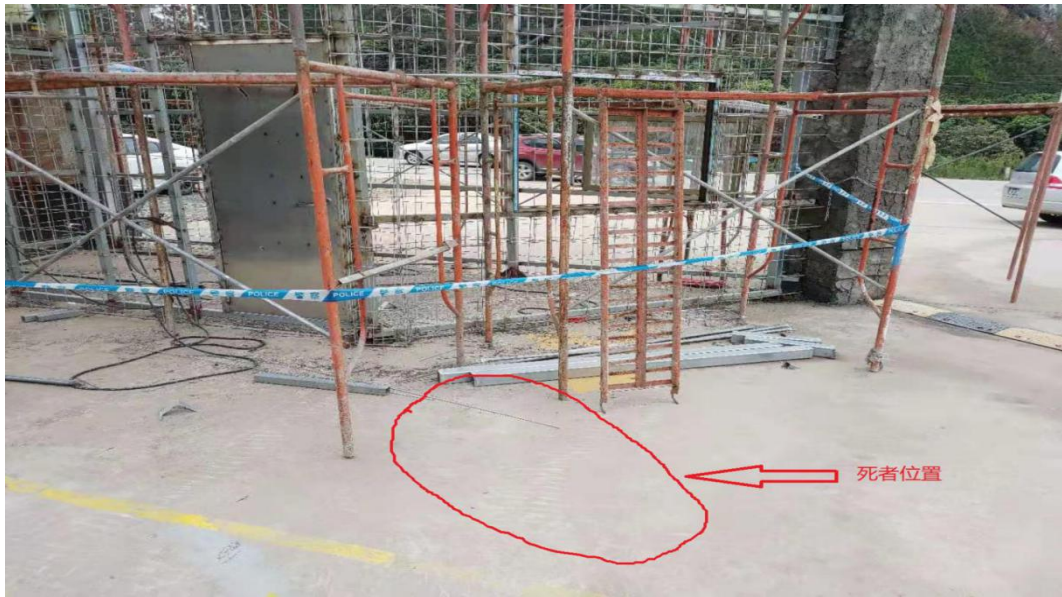
图5 事故具体位置

（二）事故现场和死者状态。经现场勘查，事故具体位置位于大门侧后方，毗邻脚手架之间位置，脚手架底部存放若干钢材，周边无高坠物体痕迹，无电缆电线，无用电设备设施。根据询问调查，杨某桂坠地后，其头部朝向脚手架，面部着地，腿部朝厂内方向，身体呈俯卧状（见图 5）。经核查中源公司监控，发现该公司监控是实时监控，无储存功能，事故现场无监控调阅。
