# 台山北陡陂仔村“7·22”一般高处坠落 事故调查报告

台山市人民政府事故调查组  
2026 年 9 月

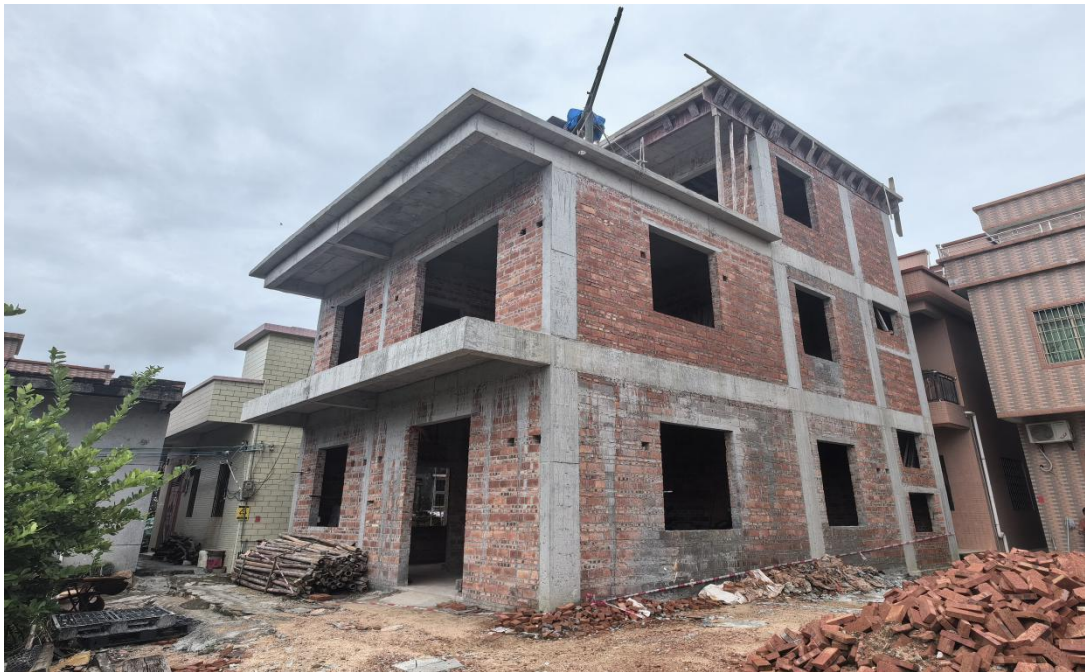
图 1：事故房屋全貌（东南面）

事故项目建筑已完成主体结构及墙体作业，建筑高度 10.2 米。施工现场临边高处作业未搭设脚手架，未设置临边防护栏杆、安全防护网等防护设施，作业面未采取任何安全防护措施，施工环境存在重大安全隐患。容某源聘请的 3 名施工人员（容某悟、韦某白、黄某山）均未取得高处作业特种作业操作证，未接受过建筑安全相关培训，不具备高处作业从业资格。

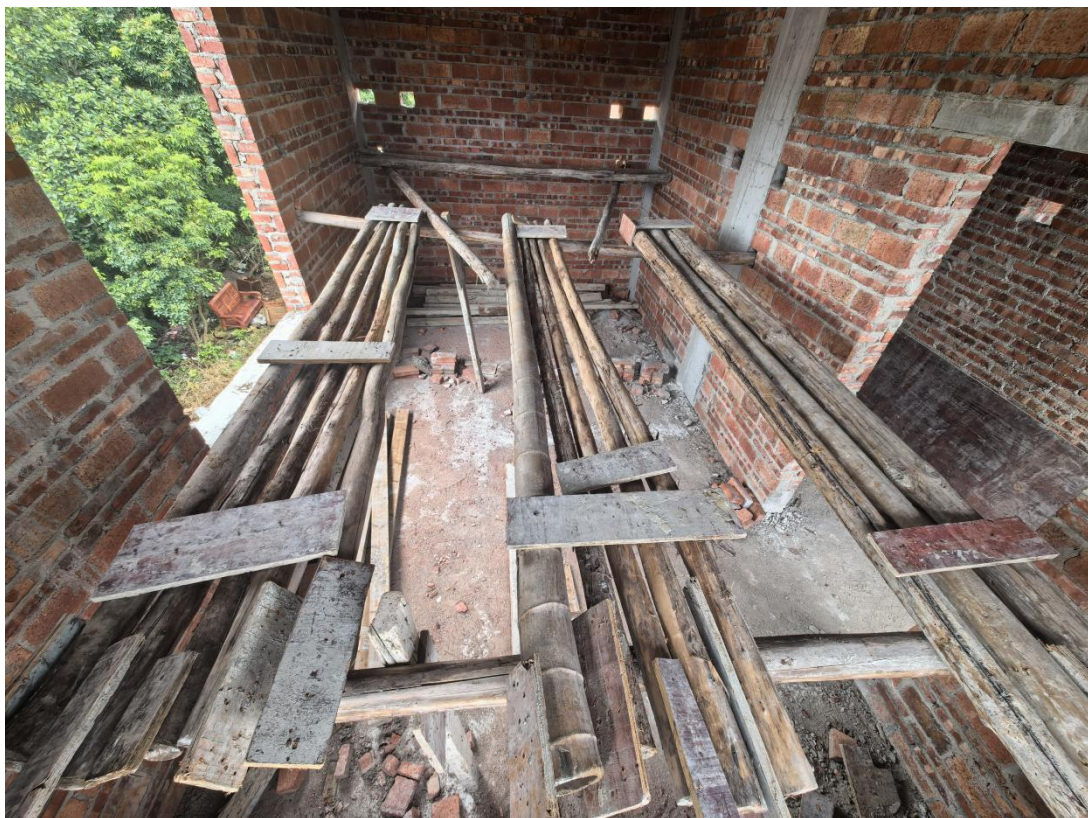
2026年7月22日早上，容某悟、黄某山、韦某白及容某源共4人，根据容某源的工作安排分别在三层不同房间进行屋面楼板模板拆除工作，容某源负责西侧房间的屋面楼板模板拆除，房屋周边没有搭设外墙脚手架，三层砖砌体已完成，尚未安装窗户，西侧房间外墙预留有1350×1600mm窗洞口，窗台高度890mm，三层楼面标高6.9米，三层层高3.3米，事发前容某源将西侧房间的屋面楼板模板的支撑架提前拆除，并自行在三层楼面搭设1.4米高的简易操作平台用于模板拆除，操作平台周边无临边防护、脚手板未满铺且高低不平、无纵横向扫地杆。

图 2：拆模的操作平台

3. 拆模时**站立的操作平台架体构造不满足国家现行相关标准的规定**<sup>3</sup>。操作平台周边**无临边防护、脚手板未满铺、无纵横向扫地杆**。

<sup>3</sup> 《建筑与市政施工现场安全卫生与职业健康通用规范》（GB 55034-2022）第 3.2.5 各类操作平台、载人装置应安全可靠，周边应设置临边防护，并应具有足够的强度、刚度和稳定性，施工作业荷载严禁超过其设计荷载。

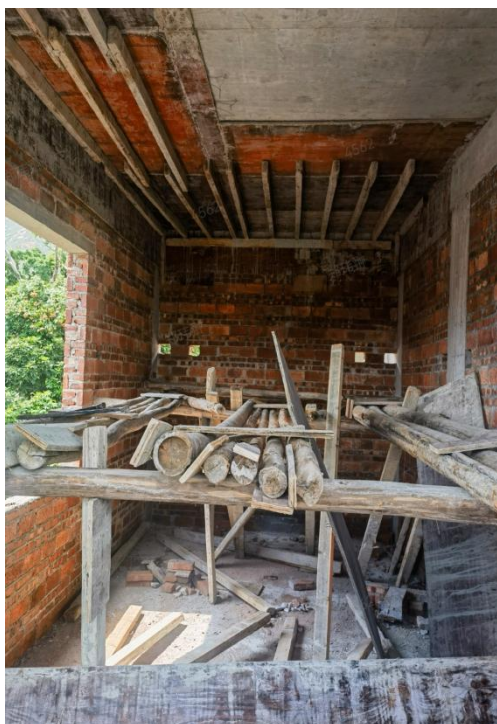
图 3：高处坠落事故三层现场

1. 高处临边作业时**无安全防护措施**<sup>1</sup>。在离地高度8.3米进行拆模作业，建筑物作业面周边**无安全防护措施**。

<sup>1</sup> 《建筑与市政施工现场安全卫生与职业健康通用规范》（GB 55034-2022）第 3.2.3 在建工程的预留洞口、通道口、楼梯口、电梯井口等孔洞以及无围护设施或围护设施高度低于 1.2m 的楼层周边、楼梯侧边、平台或阳台边、屋面周边和沟、坑、槽等边沿应采取安全防护措施，并严禁随意拆除。

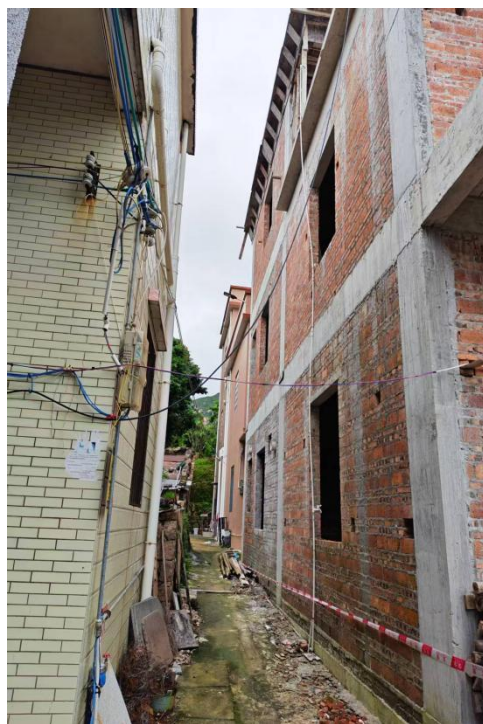
7月22日8时40分许，容某源站在操作平台上拆除模板的过程中，不慎从操作平台西侧房间外墙预留窗洞口上坠落至西侧巷子地面，坠落高度约8.3米。容某源高处作业时没有佩戴安全帽、安全带。事发时同在场施工的其余3名施工人员在不同的房

图 4：高处坠落事故坠落点西侧巷子

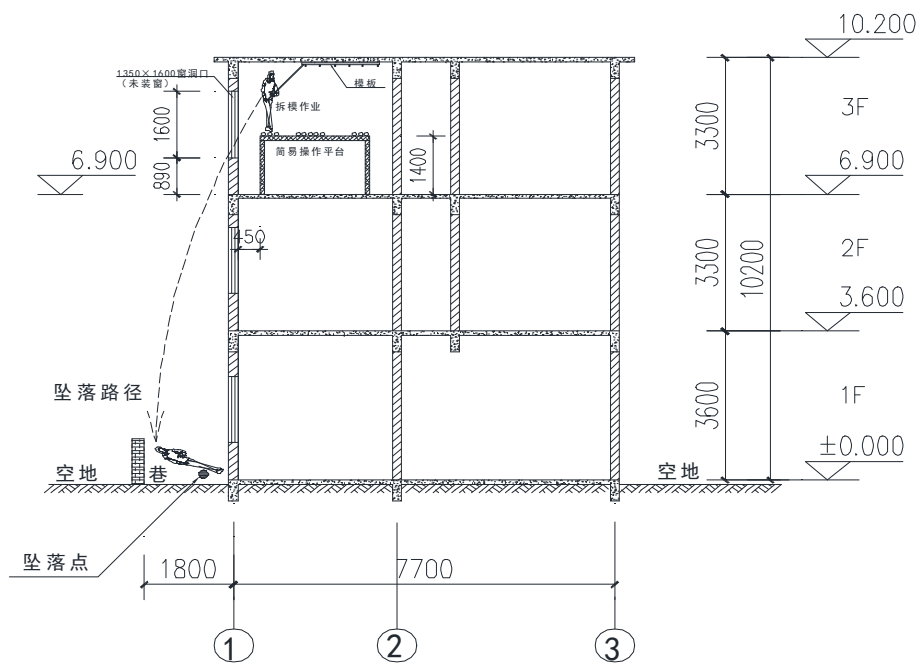
图 7：高处坠落事故示意图
