# 广东巨人机械制造有限公司“5·14”一般 物体打击事故调查报告

台山市人民政府事故调查组  
2026 年 9 月

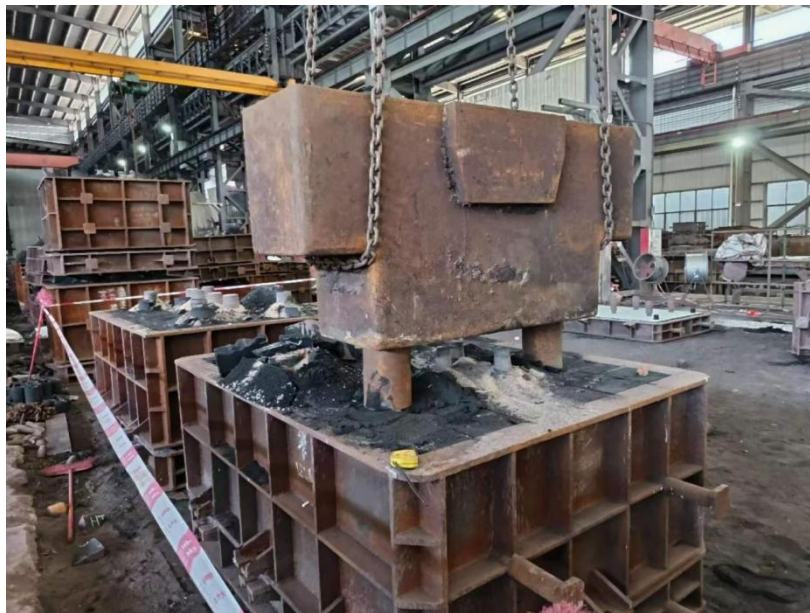
压铁存在两种放置方式：砂箱顶部平整、无不规则凸起时，将压铁直接置于砂箱顶部表面；砂箱顶部表面不规整时，需预先在砂箱中心位置放置 2 根圆柱钢管作为支撑，再将压铁安放于钢管上方。本次事发砂箱顶部为不规整平面，故采用圆柱钢管支撑的压紧方式。

涉事砂箱尺寸约为长 2.1m、宽 1.5m、高 1m，箱体加强筋厚度约 1.2cm，上、下砂箱每侧各外伸 2 根长度约 20cm 的吊轴；涉事压铁材质为铸铁，自重 3.41 吨；支撑用圆柱钢管规格为直径 17cm、高度 15cm、壁厚 1cm。

图 1 模拟事故压铁吊装及支撑过程

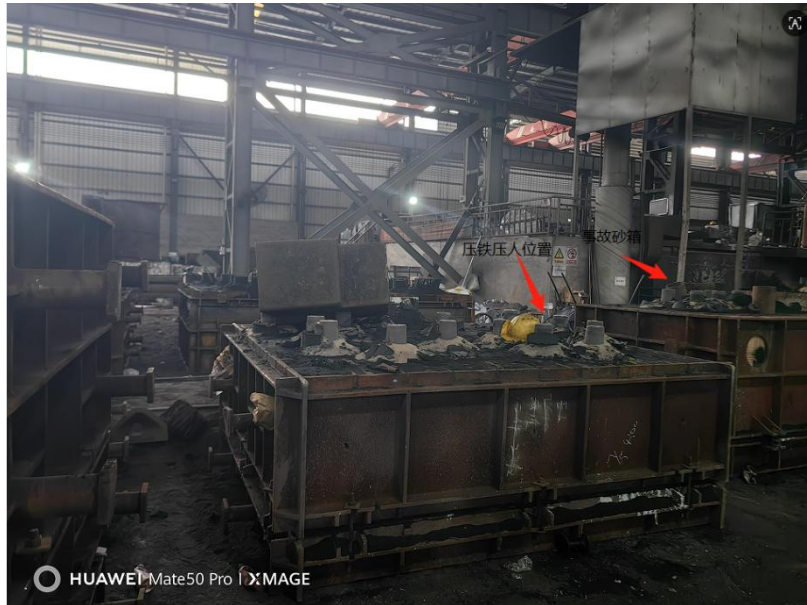
事故现场位于铸造车间浇注区域，为救援受压人员，将压铁

吊放至涉事砂箱旁的另一个砂箱上面，事故区域已用警戒线进行隔离。事故现场基本保持完整，无影响事故调查的异常环境因素。

图 2 事故现场

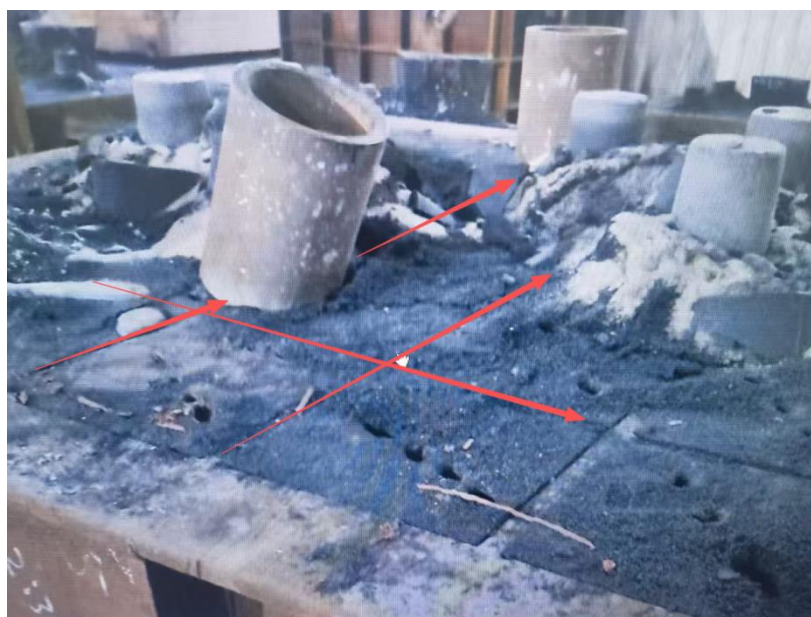
本次事故发生的直接原因为：巨人公司铸造作业砂箱压紧工序，采用两根圆柱钢管作为重型压铁支撑构件，支撑结构未设置抗倾覆限位措施，稳定性不符合《生产设备安全卫生设计总则》（GB5083-2023）5.3 稳定性条款要求<sup>1</sup>；另外，其中一根支撑圆柱钢管放置于单根加强筋上，二者仅有两处接触点，支撑稳定性严重不足；浇注高温铁水造成砂箱受热膨胀向上顶托，经过 5 小时冷却后砂箱收缩复位，放置于单根加强筋上的支撑圆柱钢管持续受力失衡发生倾倒，上方自重 3.41 吨压铁失去支撑滑落，砸中现场巡检人员农某成胸部，造成其窒息死亡。

1、自重 3.41 吨压铁依靠两根  $\Phi 170\text{mm}$ 、高度 150mm、壁厚 10mm 圆柱钢管竖向支撑，钢管直接放置于砂箱加强筋表面，未

采取防滑、限位等防倾倒措施，整体支撑体系先天稳定性不足，极易失稳倾覆。

2、企业《压铁作业指导书》缺失刚性管控要求，未明确支撑钢管必须对称安放、跨置两根加强筋等标准化操作要点；砂箱表面散落型砂容易遮盖加强筋轮廓，作业人员极易误将支撑钢管放置于单根加强筋上，形成重大安全隐患。事故现场其中一根钢管落位于单根加强筋上方。

3、铸造工艺存在周期性形变载荷：高温铁水浇注产生浮力使上砂箱向上拱起，持续冷却过程砂箱逐步收缩回落。反复形变持续扰动钢管支撑受力状态，最终导致单筋支撑的钢管受力失衡、侧向倾倒，压铁滑落引发事故。

图 3 事故发生后压铁支撑钢管现状图

（二）巨人公司要深刻吸取此次事故教训，举一反三，严格履行安全生产主体责任，确保生产安全。一是改进铸造砂箱压紧支撑工艺，重新开展工艺安全评估，优化支撑方案，增设防倾倒、防滑落等防护装置，从技术上杜绝重物失稳坠落风险。二是完善技术文件与作业标准，修订作业指导书、工艺技术文件，明确支撑构件选型、安装放置方式、防护要求、工况检查要点。三是健全岗位安全操作规程，明确压铁放置平稳度的检测与确认环节以及砂箱浇注冷却期间巡检作业的安全注意事项、危险区域管控要求并开展专项安全培训与技术交底。四是进一步落实安全风险辨识和隐患排查治理双预防机制，定期开展工艺、装置、设备到人员培训等方面的全面安全风险辨识，根据辨识结果完善安全措施，消除事故隐患，将铸造支撑结构、重型压铁防护、高温工况结构稳定性列为重点排查内容，所有工艺未经评估验证不得投入使用，确保各项整改措施落地执行。五是强化安全履职能力。责令该企

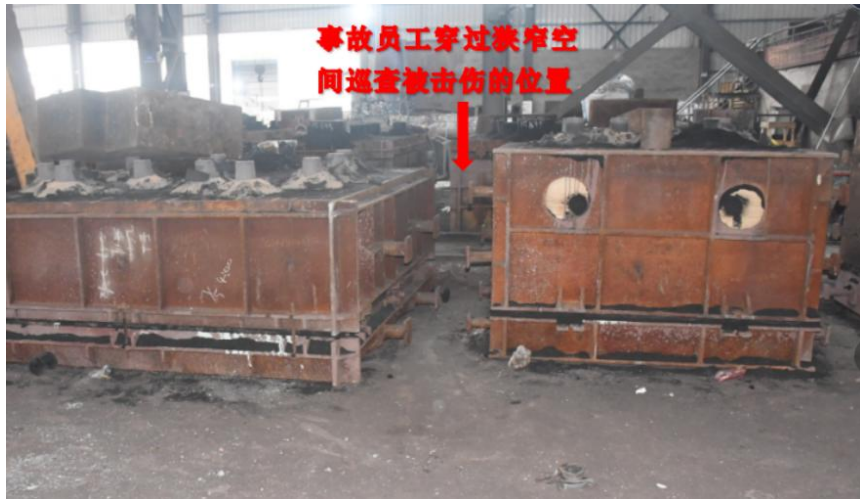
05 时 18 分，当农某成从两个砂箱之间穿过时，砂箱上方的重型压铁（约 3.41 吨重）突然倾倒滑落，因事发突然，农某成避让不及，被滑落的压铁砸至胸口部位，造成重伤。

图 4 农某成穿过狭窄空间巡查被击伤的位置
