# 台山川岛“1·5”一般机械伤害事故调查报告

台山市人民政府事故调查组  
2026 年 4 月

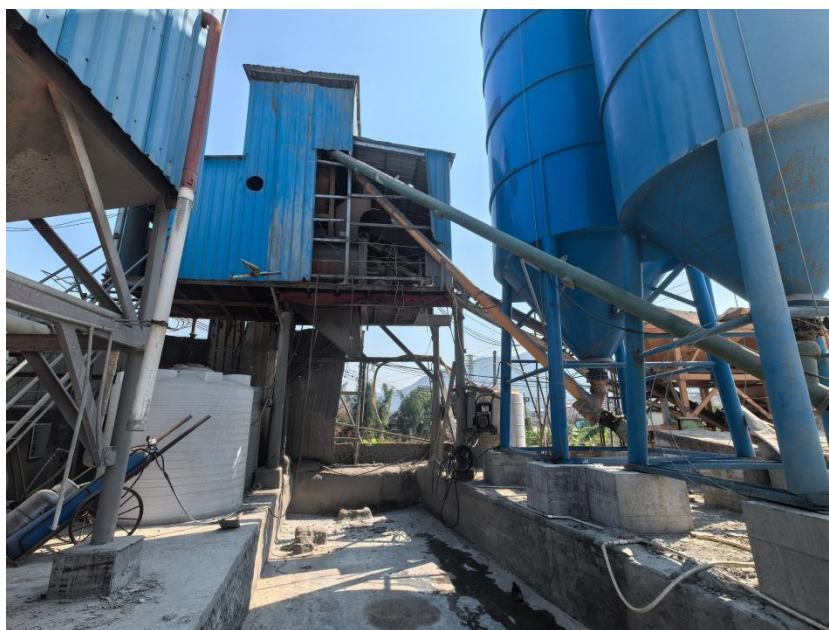
涉事设备为鸿达公司搅拌站内的一台由河南郑州五一重机械制造厂生产的混凝土搅拌机，装机容量1立方米。搅拌站现场未在搅拌机旁张贴安全操作规程及警示标识，无设备维修安全监护等相关制度上墙，场地及相关设备较为简陋。

（涉事搅拌机外景）

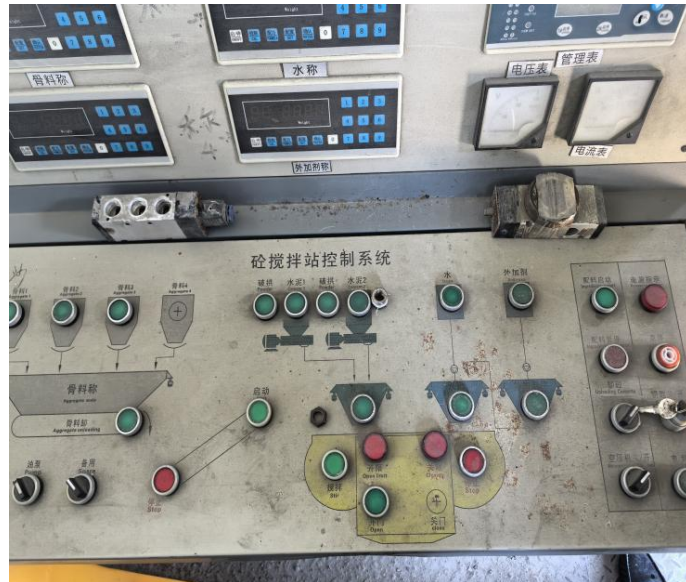
6. 作业期间，陈某明喊话让何某荣帮忙按之前压着的按钮，何某荣完全不熟悉搅拌机按钮功能，且未与陈某明再次确认，仅凭印象按下标有“搅拌”的按钮；

( 涉事搅拌机操作仪表 )

陈某明作为搅拌站设备维修负责人，违反安全操作规范，进入搅拌机内部作业时未切断电源、未落实“断电挂牌”措施，还违规指挥无维修经验的运输司机何某荣操作搅拌机，未告知按钮功能也未设现场监护，埋下重大风险隐患<sup>1</sup>。何某荣未接受相关培训，未核实按钮用途，仅凭印象误按“搅拌”按钮，导致搅拌机意外启动，造成陈某明被机械伤害<sup>2</sup>的结果。

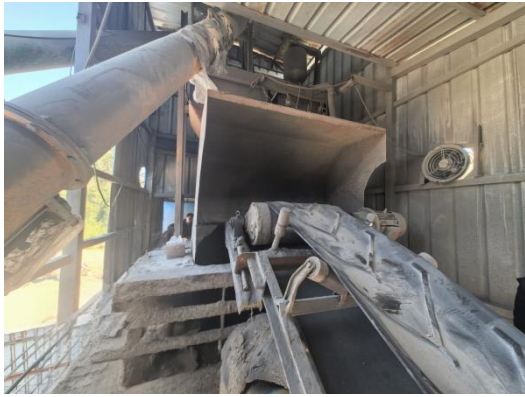
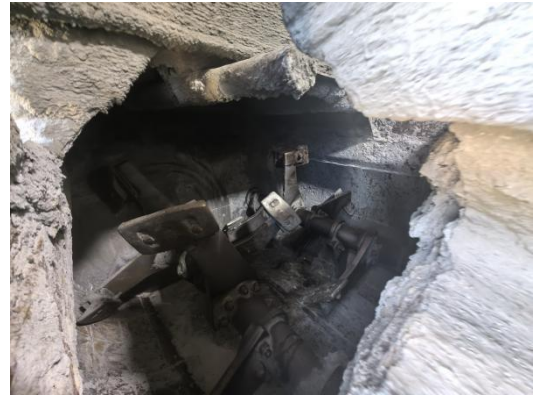
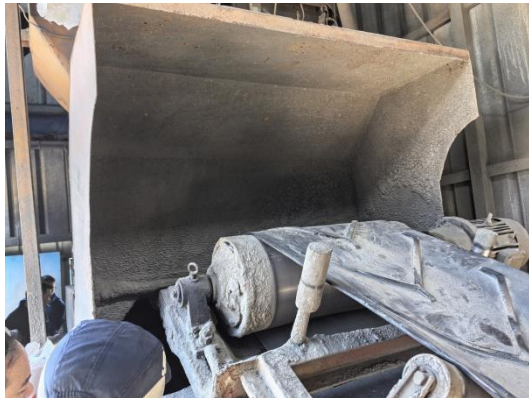
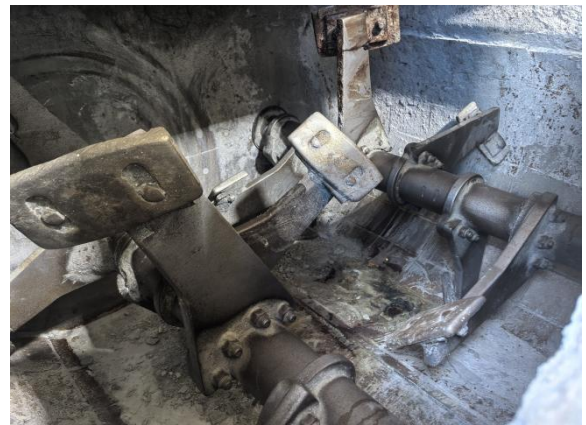
4. 外部螺丝切割完成后，陈某明未切断搅拌机电源、未落实安全防护措施，独自钻入搅拌机内部使用风炮机凿搅拌片螺丝，何某荣在搅拌机口处递工具；

（涉事搅拌机搅拌斗，事发前陈某明在此作业）

<sup>1</sup> 根据 JC/T 2533-2019《预拌混凝土企业安全生产规范》7.1.4 维护保养因突然启动易造成人员伤害的螺旋输送机、带式输送机、搅拌机等设备时，应在维护保养前切断动力源、泄压，并严格执行锁闭程序，同时设立警示标志、设专人监护，电器柜上锁，确认无误后方可进行维护保养作业。

(一) **压实企业主体责任, 全面整改安全隐患。** 鸿达公司要深刻汲取事故教训, 全面自查自纠、彻底整改问题。健全从业人员安全教育培训体系, 严格落实岗前培训、考核及安全技术交底制度, 严禁无证上岗、跨岗违规作业; 完善安全管理制度, 建立健全全员安全生产责任制, 补齐搅拌机操作、维护等岗位安全操作规程; 规范设备维护作业流程, 维护前切断动力源, 特殊作业

落实专人监护，坚决杜绝违规检修行为。
