# 重庆万州重庆市峰霖汽车配件制造有限公司 “4·30”一般机械伤害事故调查报告

“4·30”一般机械伤害事故调查组

2026 年 7 月

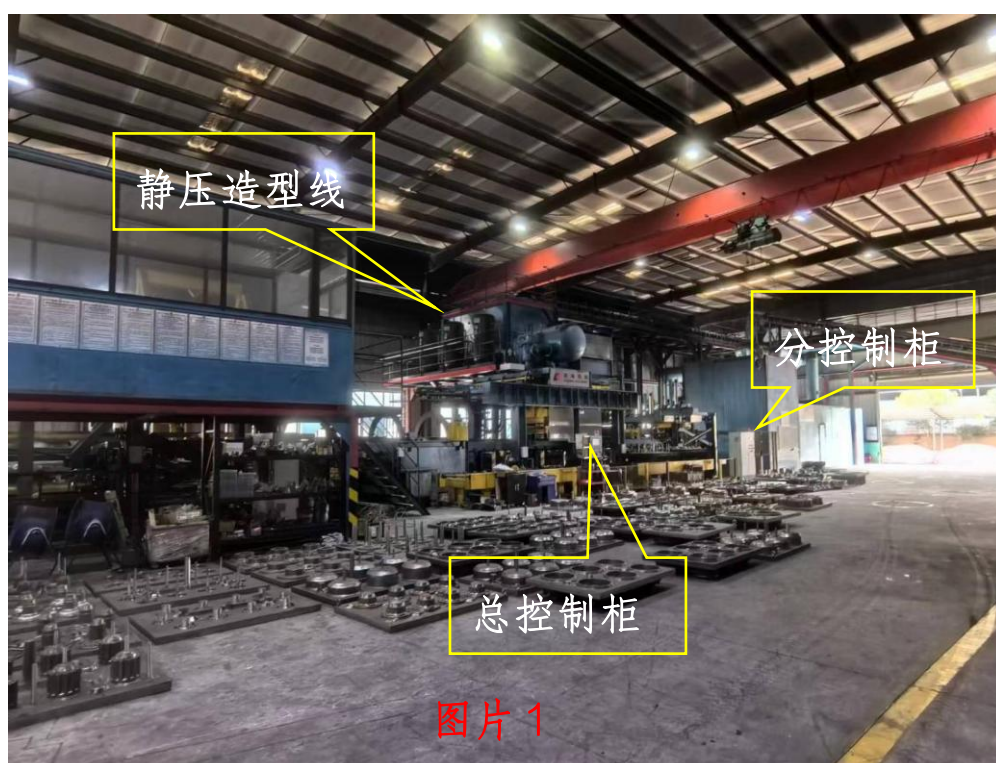
图片 1

事故现场位于重庆市峰霖汽车配件制造有限公司铸造车间，其建筑为钢结构厂房，一层，由静压造型线构成。静压造型线位于车间南侧，沿车间南侧、东侧布置，主要由型砂输送机、造型机、翻箱机、铣浇冒口机、合箱机、浇注机、捅箱机、分箱机、转运小车、清扫机等共同组成循环生产线，全自动运行，静压造型线的总控制柜设置在静压造型线东侧，分控制柜（控制分箱机）设置在西侧。（见图片 1）

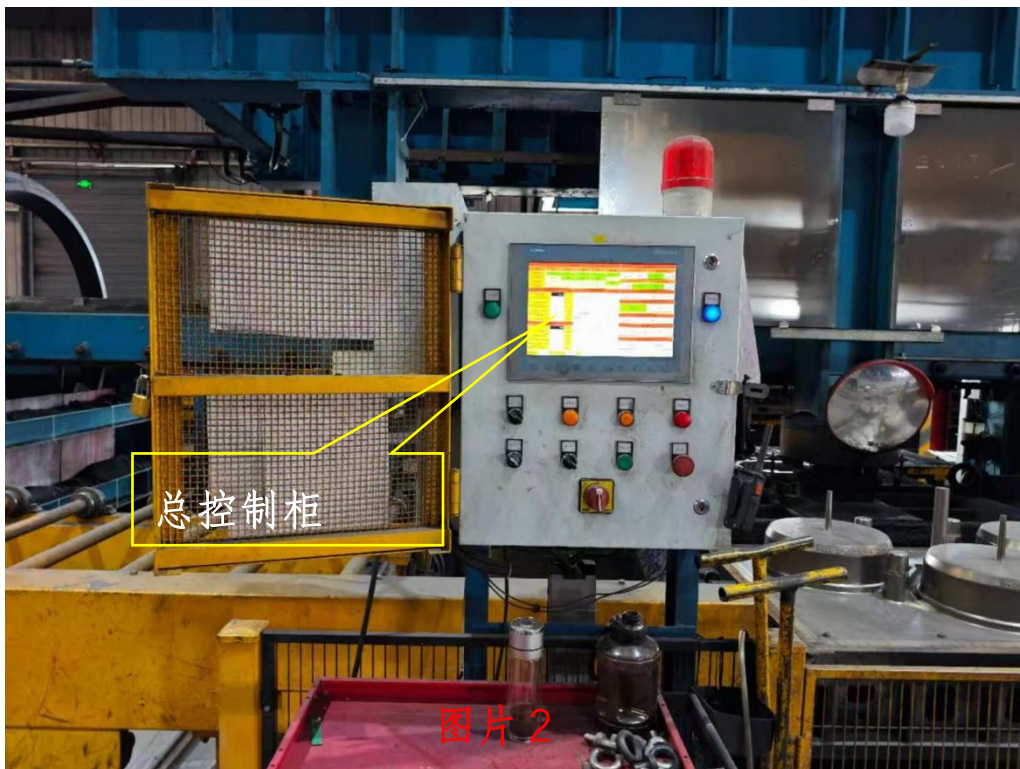
总控制柜从左至右第一排为自动指示灯（绿色）、就绪指示灯（蓝色），第二排为工作方式（手动/自动）旋钮、暂停指示灯（黄色）、安全门确认（黄）、急停指示灯（红），第三排为初始化操作锁、暂停旋钮、系统启动指示灯（绿）、急停按钮，第四排为电源开关旋钮。（见图片 2）

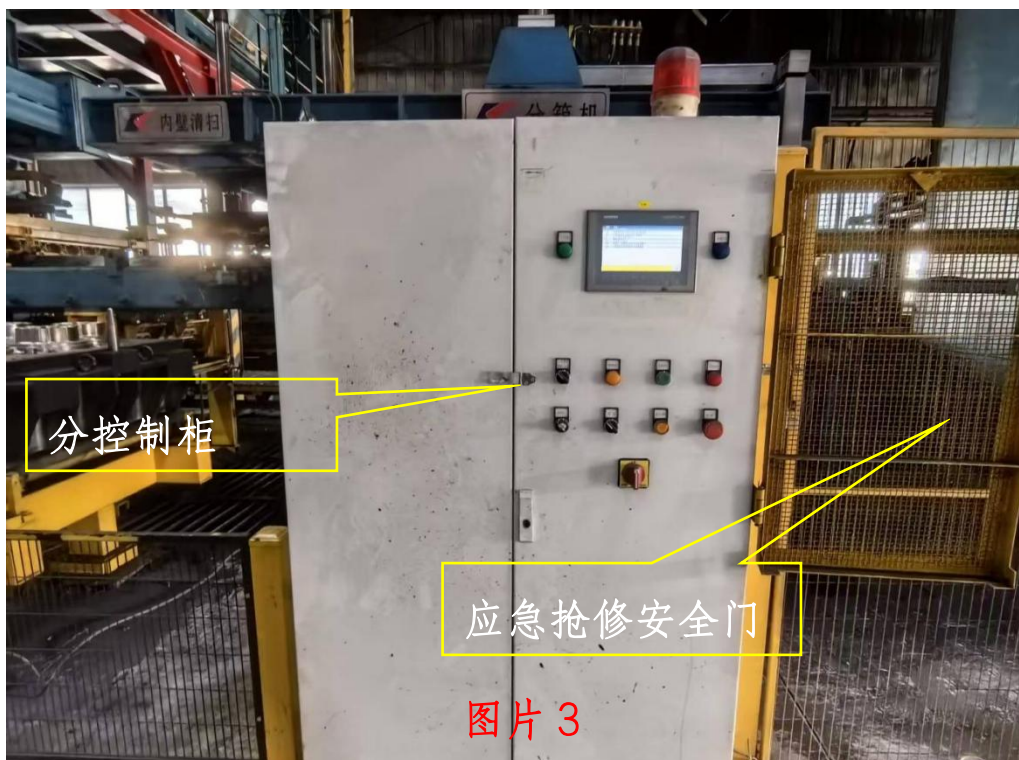
图片 3

分控制柜从左至右第一排为自动指示灯（绿色）、就绪指示灯（蓝色），第二排为工作方式（手动/自动）旋钮、暂停指示灯（黄色）、系统启动指示灯（绿）、急停指示灯（红），第三排为初始化操作锁、暂停旋钮、安全门确认指示灯（绿）、急停按钮，第四排为电源开关旋钮，分控制柜西侧防护网上设有应急抢修安全门。（见图片 3）

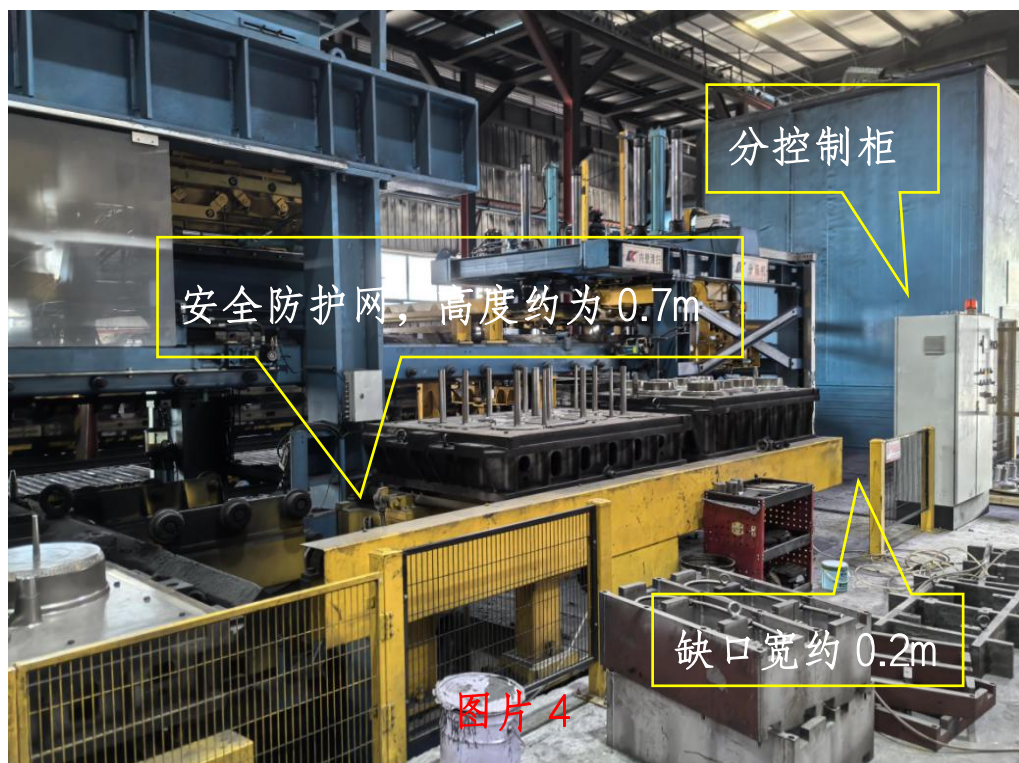
图片 4

静压线整个生产区由防护网进行隔离，高度约为 0.7m，与静压造型线控制柜联动控制，东侧防护网有缺口，宽度约为 0.2m，系作业人员汪某进入造型线危险作业区处。（见图片 4）

2. 峰霖汽配公司未及时排查并消除生产安全事故隐患，经现场勘查，静压造型线安全防护网设置不规范<sup>[2]</sup>，在分控制柜左方留有一条宽约0.2m的可供人直接通行进入生产线内部区域的缺口，该隐患长期存在且未得到及时发现和整改，致使作业人员在设备发生故障后直接通过缺口进入生产线内部进行设备检修，而未通过打开安全门断电后进入生产线内部，以致检修时生产线突然运行，导致本次事故发生。

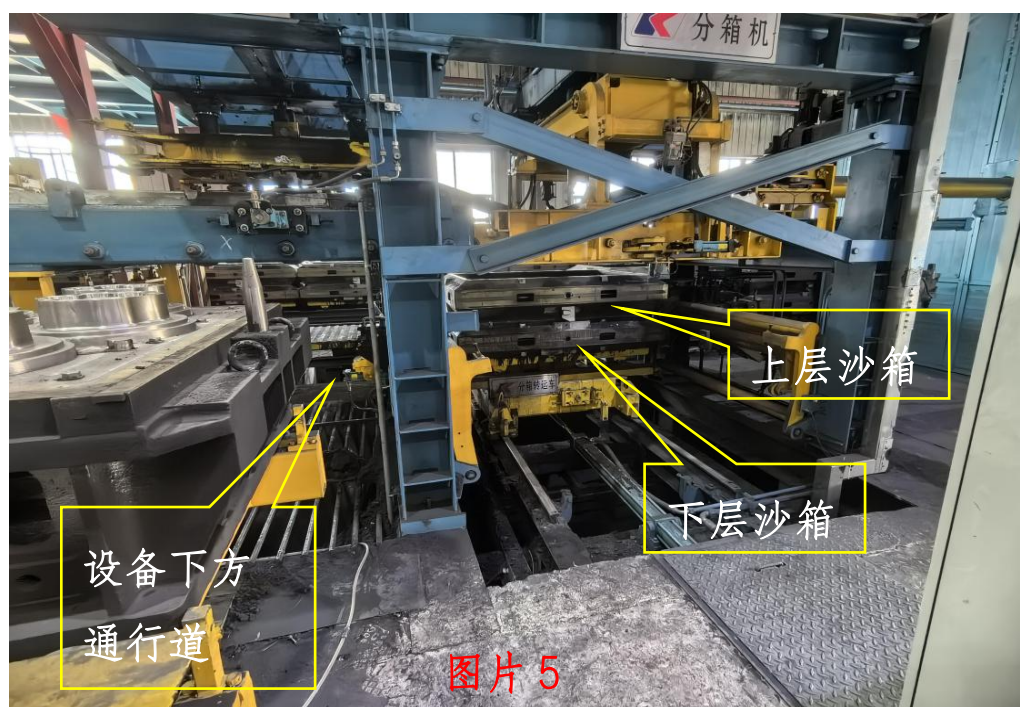
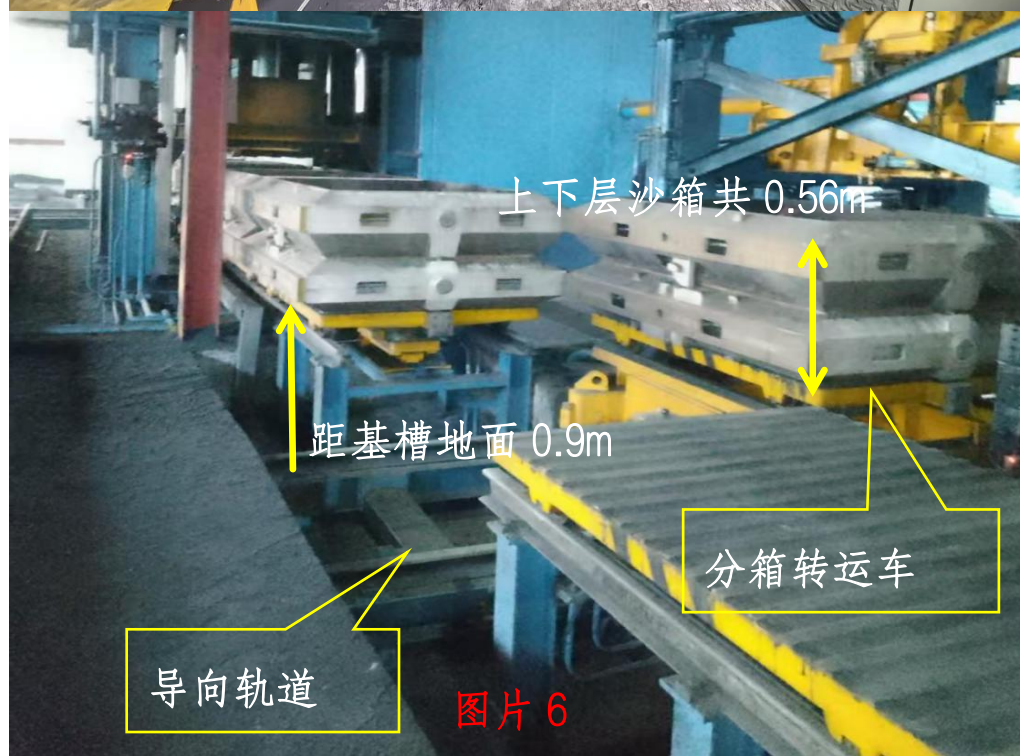
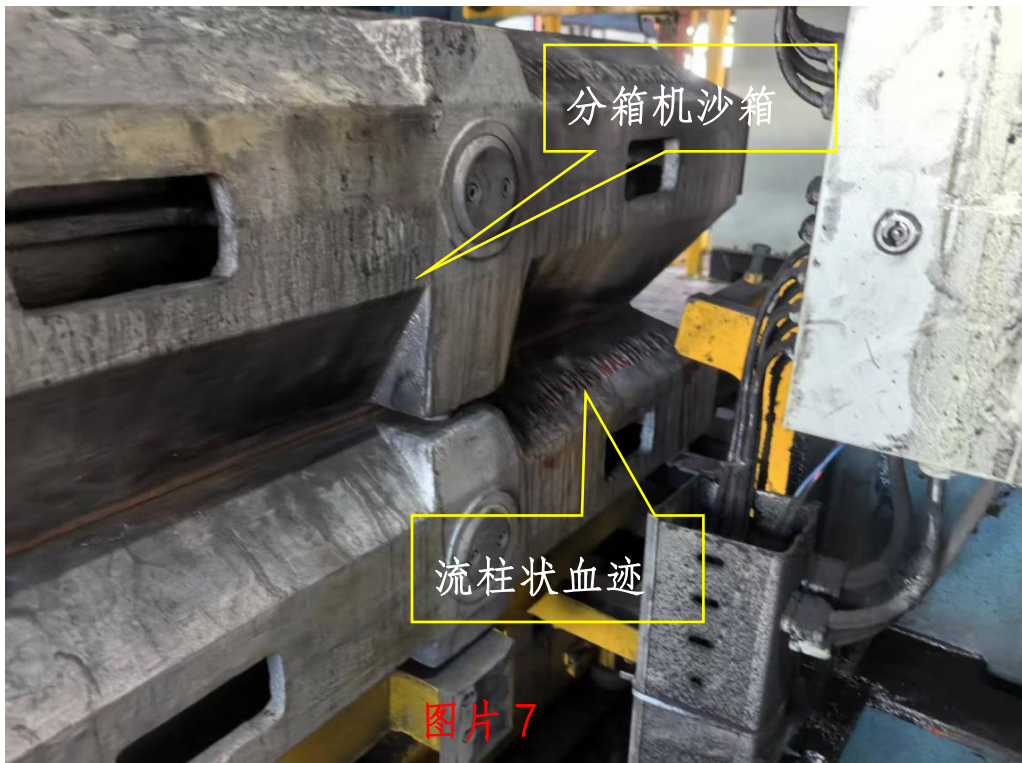
事发地点位于静压造型线分箱机作业单元，事发现场分箱机转运车处于停止状态，部分进入分箱机机架内，分箱机转运车台面距设备基槽地面 0.90m，叠放的上、下 2 层砂箱高度 0.56m，下层砂箱西南角处有多处流注状血迹，经现场指认系汪某被砂箱挤压处。（见图片 5、图片 6、图片 7）

峰霖汽配公司铸造车间静压线作业人员汪某在设备发生故障后，违反操作规程<sup>[1]</sup>进入分箱机作业单元进行检查维修，被突然运行的沙箱挤压致死，是本次事故发生的直接原因。

法鉴定中心司法鉴定意见书》（渝鑫司鉴〔2026〕法医病理鉴字第029号），鉴定意见：汪某死亡原因符合胸腹部受挤压致机械性窒息死亡。
