**重庆万州天津万泽建设发展有限公司**  
**“10·8”一般坍塌事故调查报告**  
**（公示稿）**

**重庆万州天津万泽建设发展有限公司“10·8”**  
**一般坍塌事故调查组**  
**2026年2月**

# 重庆万州天津万泽建设发展有限公司 “10·8”一般坍塌事故调查报告

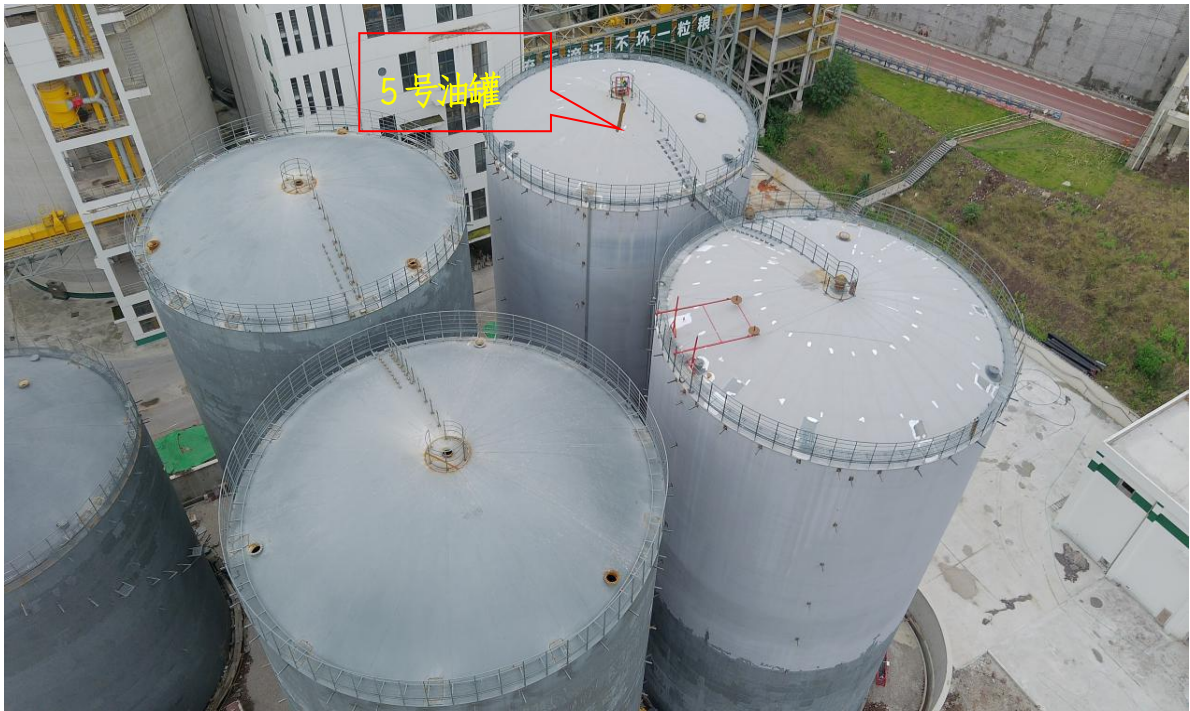
图 1

1. 事故现场位于万州某新建油罐项目，该项目共有新建油罐 10 座，目前正进行 5 号油罐防腐工程施工（图 1）。

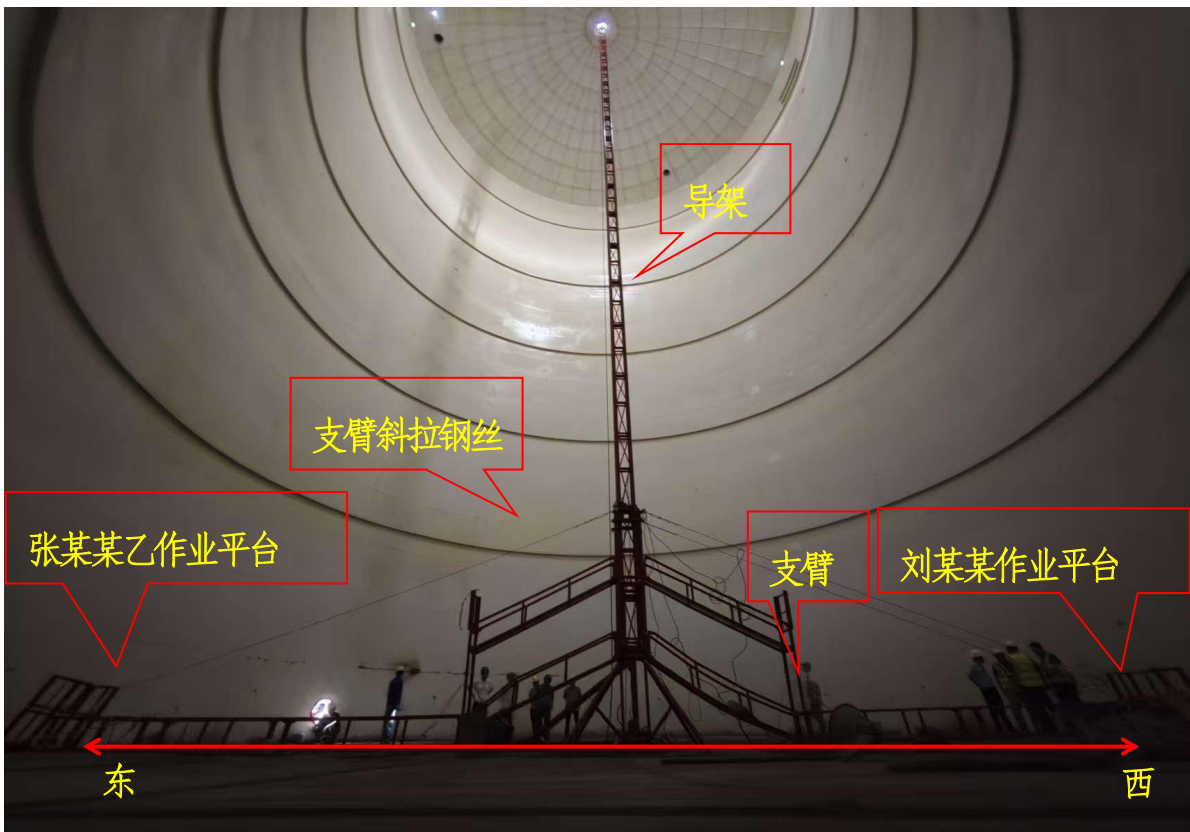
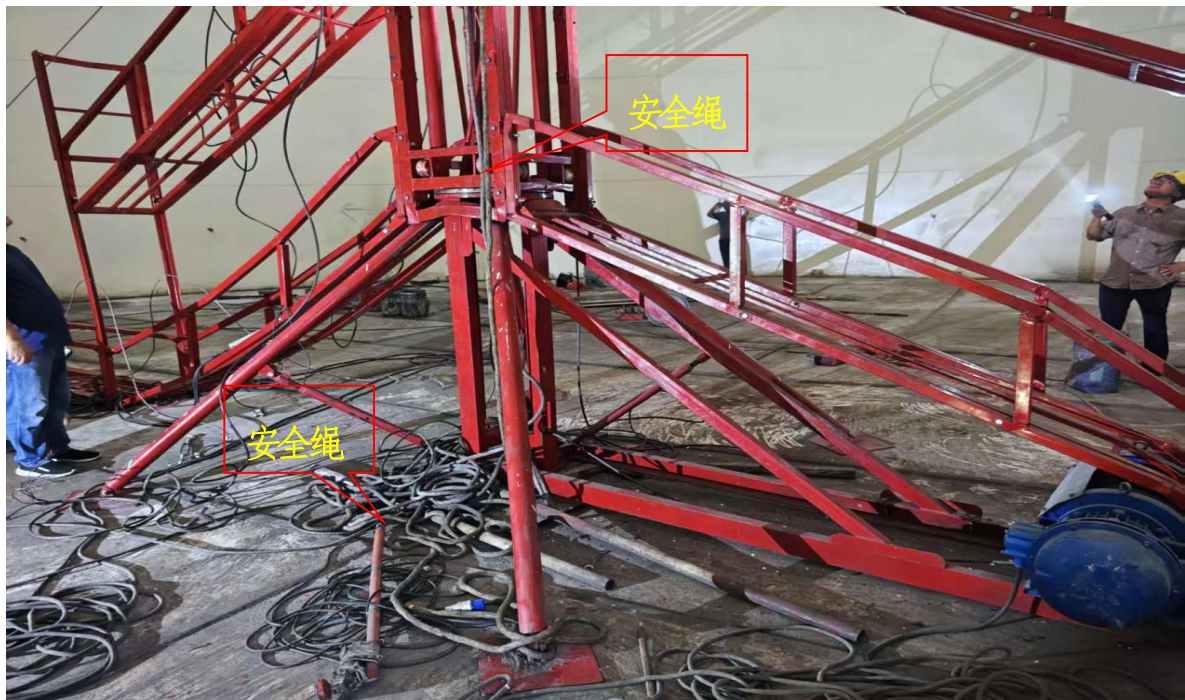
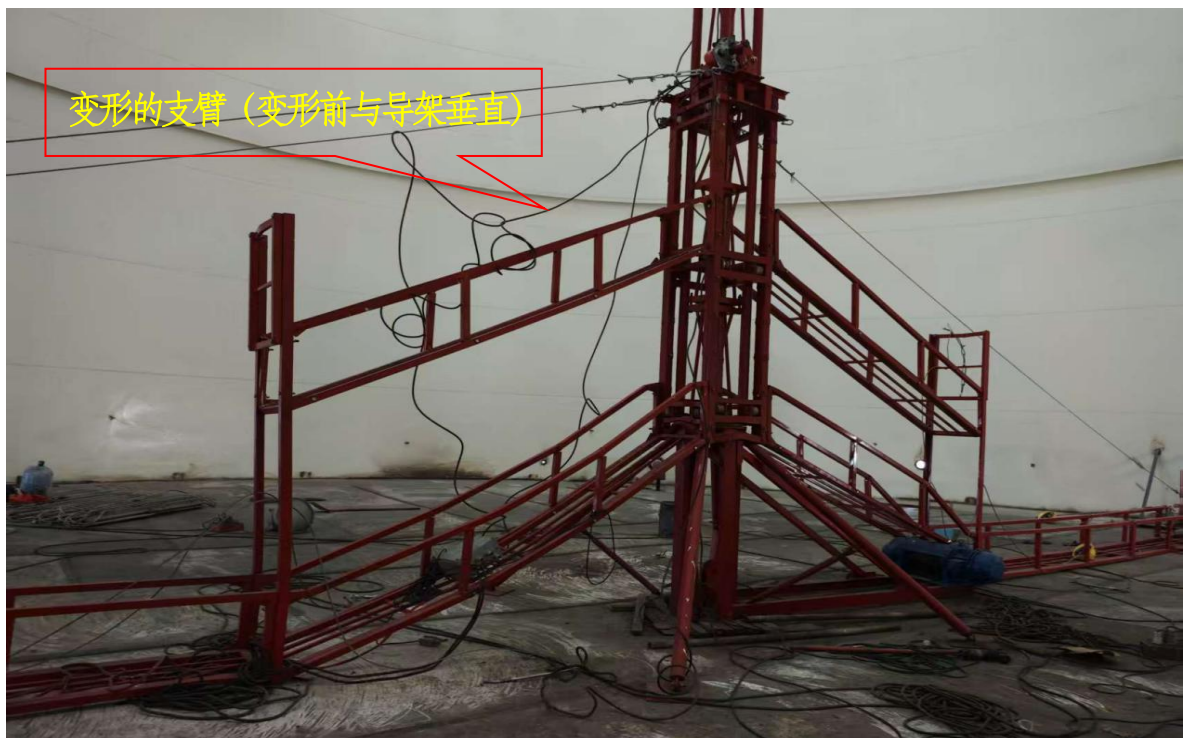
2. 事发地点位于 5 号油罐内部，该油罐直径约 22m，高 37m，罐体西南侧、东北侧各有一个入孔，为罐体进出口，罐体中部安装有吊篮一台，由导架、支臂、提升系统、回转机构、操作系统组成；导架为直径 70mm 钢管标准节拼接，由地面安装至罐体顶部，导架顶部有两根安全绳下垂至罐体底部盘放在

导架附近，现场未见与安全绳搭配使用的自锁器；支臂为方钢标准节拼接，使用钢丝绳作为斜拉支撑，支臂两端为作业平台，支臂从高处坠落在地面，呈西南-东北走向，已整体变形损坏，部分斜拉钢丝脱落，支臂西南侧作业平台上挂着一副五点式安全绳，东北侧作业平台处有一套操作系统（图 2、3、4）。

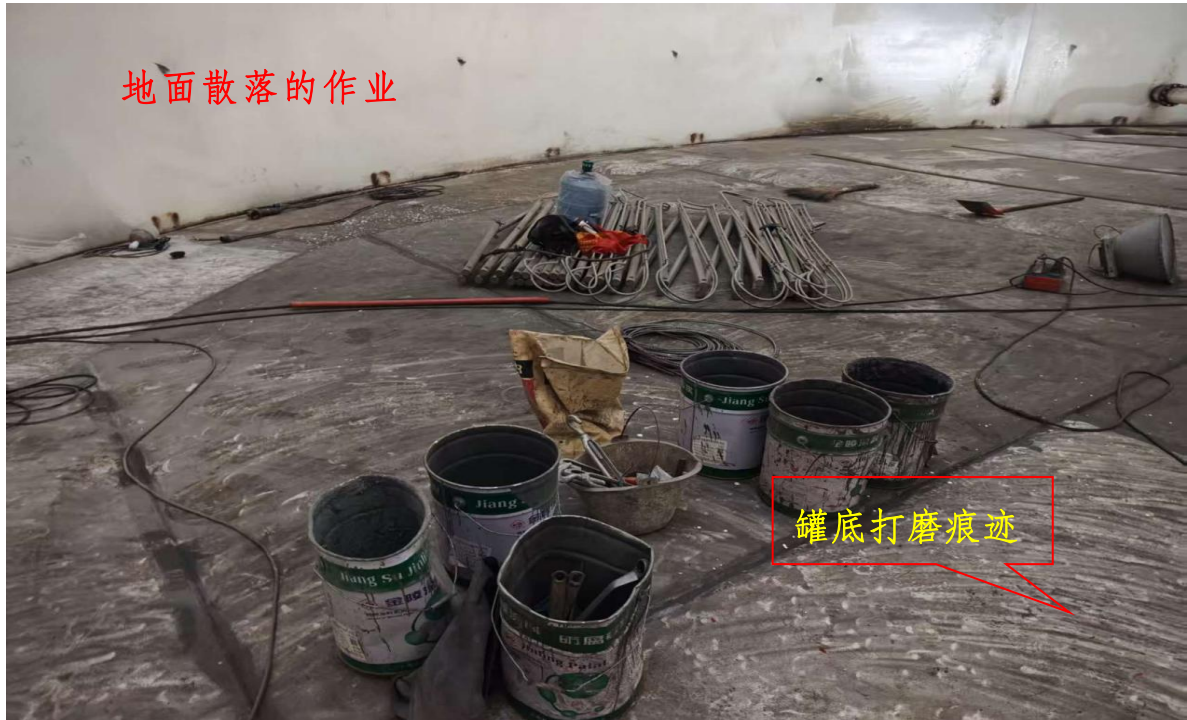
图 5

3. 罐体底部散落有打磨机、油漆桶、滚刷、扳手等作业工具和安全帽等防护用品（图 5）。

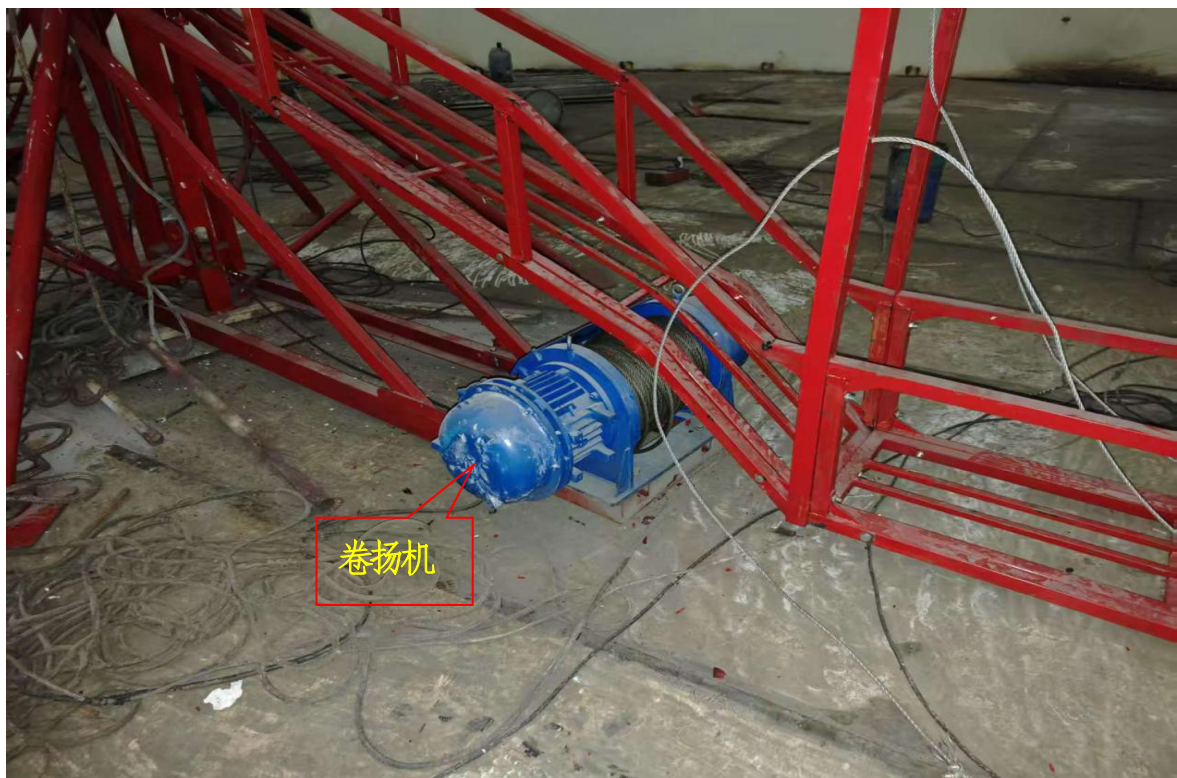
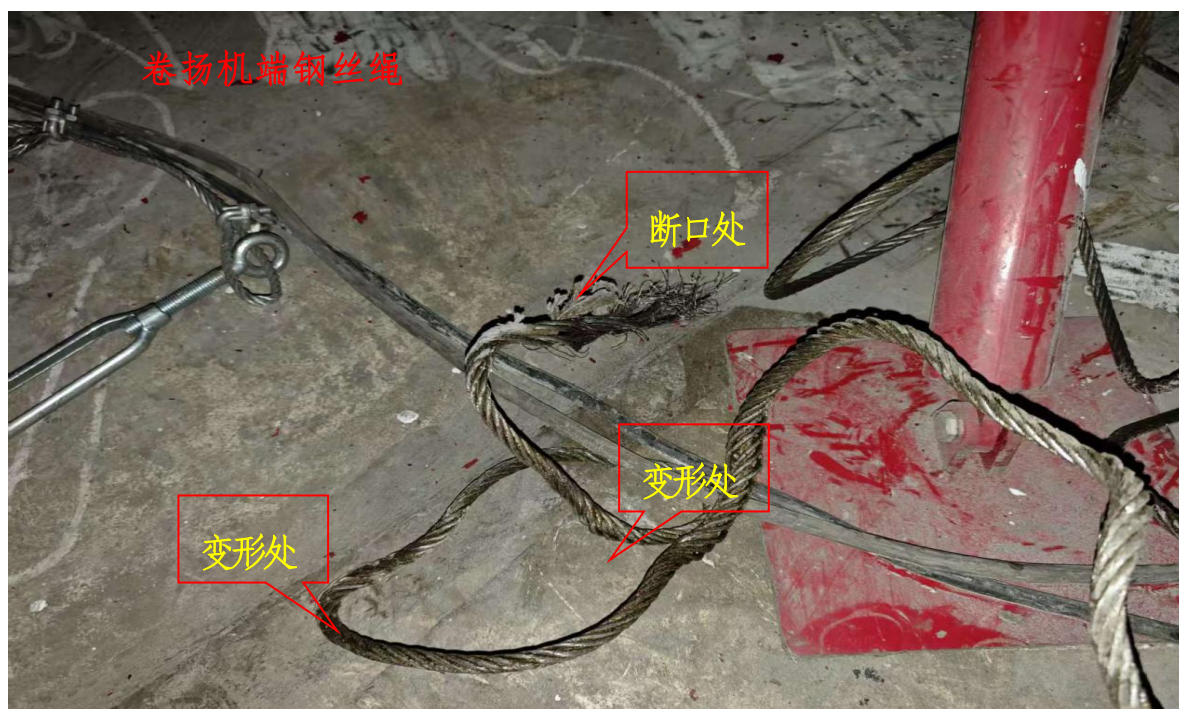
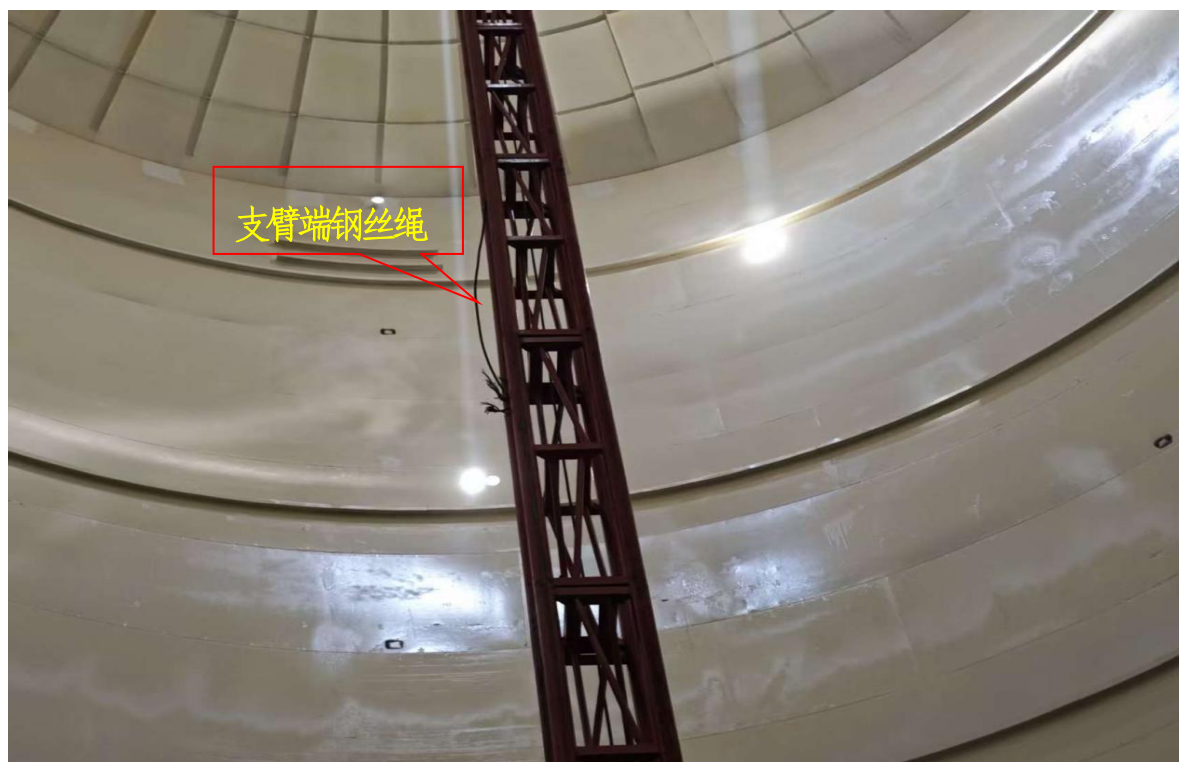
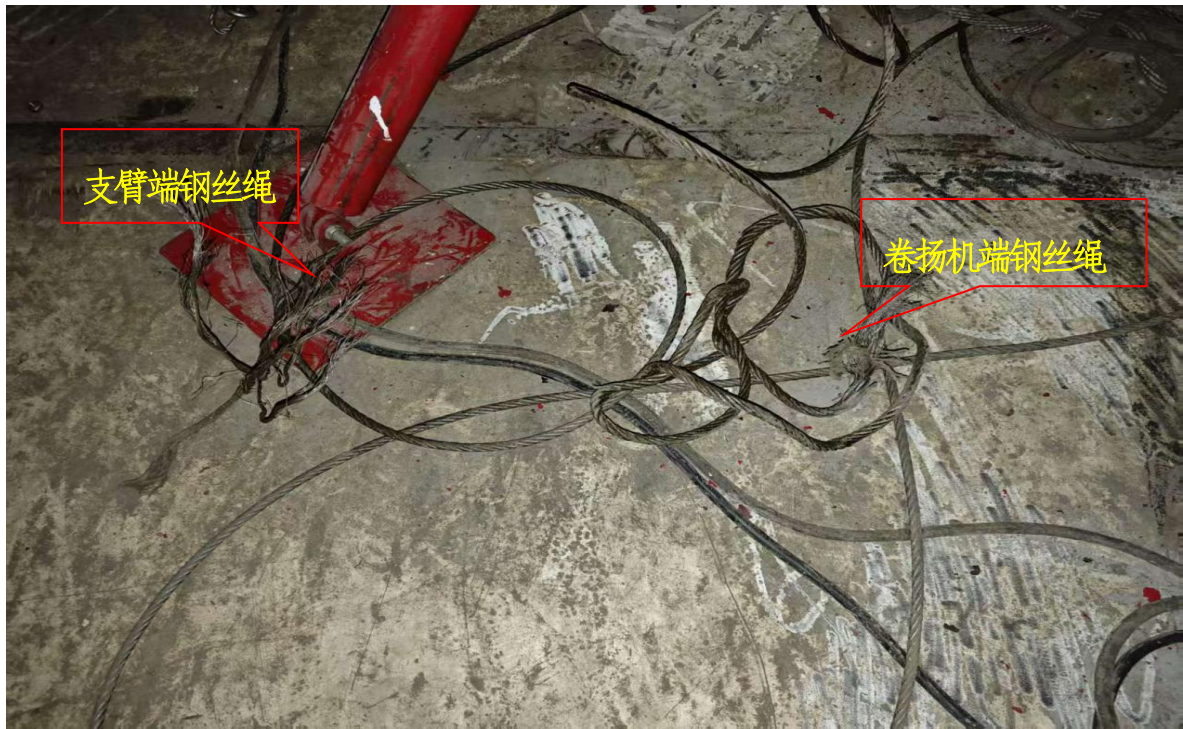
4. 吊篮提升机构由一台 2000kg 卷扬机、滑轮组、钢丝绳组成，卷扬机上未见铭牌标识，卷扬机接出的钢丝绳已断裂，卷扬机端滑落在地面，支臂端吊在导架上，卷扬机端钢丝绳有明显挤压变形痕迹（图 6、7、8、9）。

3. 2025 年 10 月 11 日，事故调查组依法委托重庆市建筑科学研究院有限公司对事故发生原因进行现场调查和分析。重庆市建筑科学研究院有限公司于 11 月 14 日出具《万州某新建油罐项目油罐吊篮坠落事故原因技术分析报告》，报告结论为：事故原因系卷扬机牵引钢丝绳因“跳绳”被挤压变形，在持续牵引力下引发断裂，导致吊篮栏体在惯性冲击力下失稳坠落。

1. 经调查询问及现场勘验，作业时，卷扬机牵引钢丝绳发生“跳绳”后未被及时发现，导致钢丝绳被挤压在滑轮与耳板间的狭小空间内，且张某某乙仍在进行升降操作，持续挤压下，钢丝绳发生严重变形，运行阻力显著增大。在卷扬机持续牵引力作用下，变形后的钢丝绳局部应力集中，最终超过其破断拉力极限，引发断裂，钢丝绳断裂后，吊篮栏体失去牵引力，呈自由落体状态下坠。

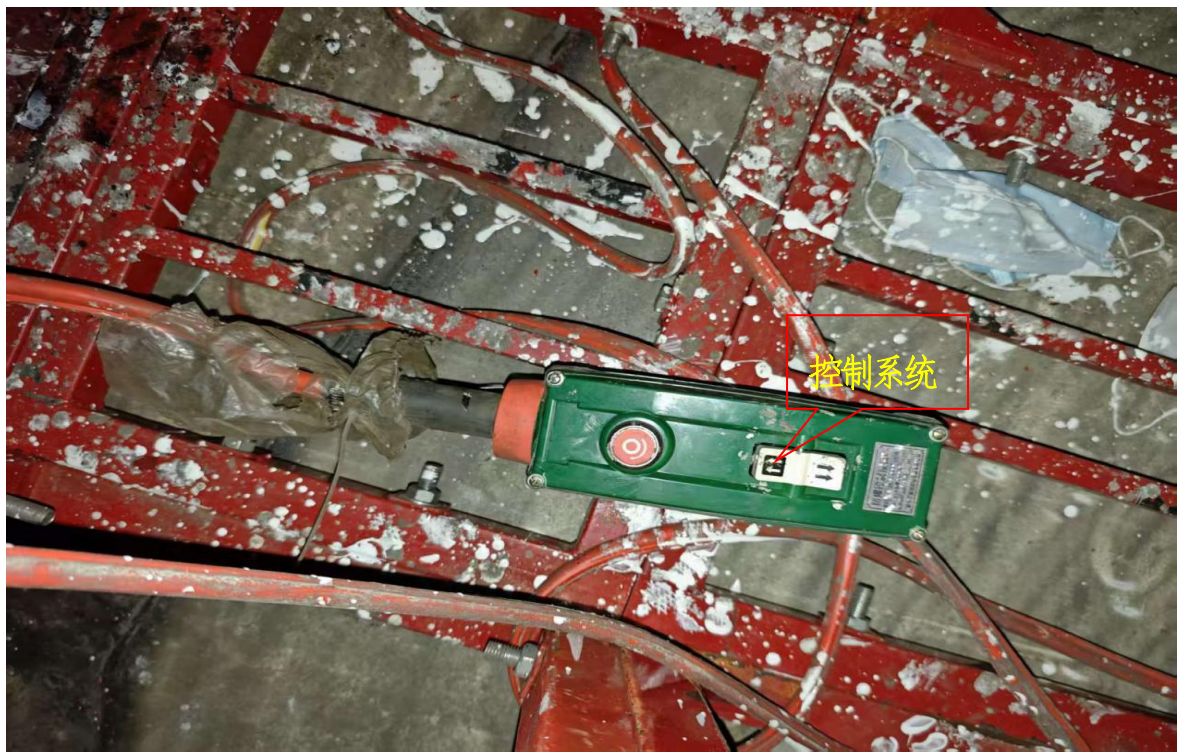
图 10

5. 吊篮控制系统为新乡市博创防爆电器有限公司生产的防爆控制按钮，安装于东北向作业平台（图 10），其上有上下、旋转两个操作按钮。

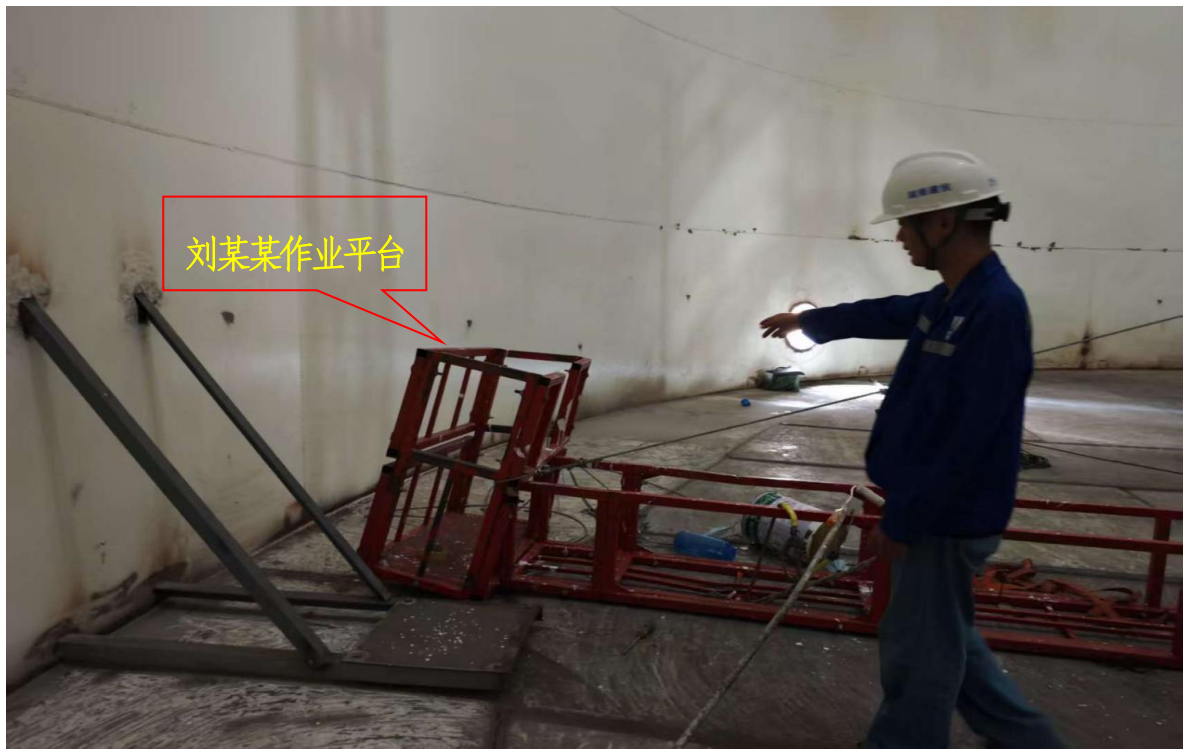
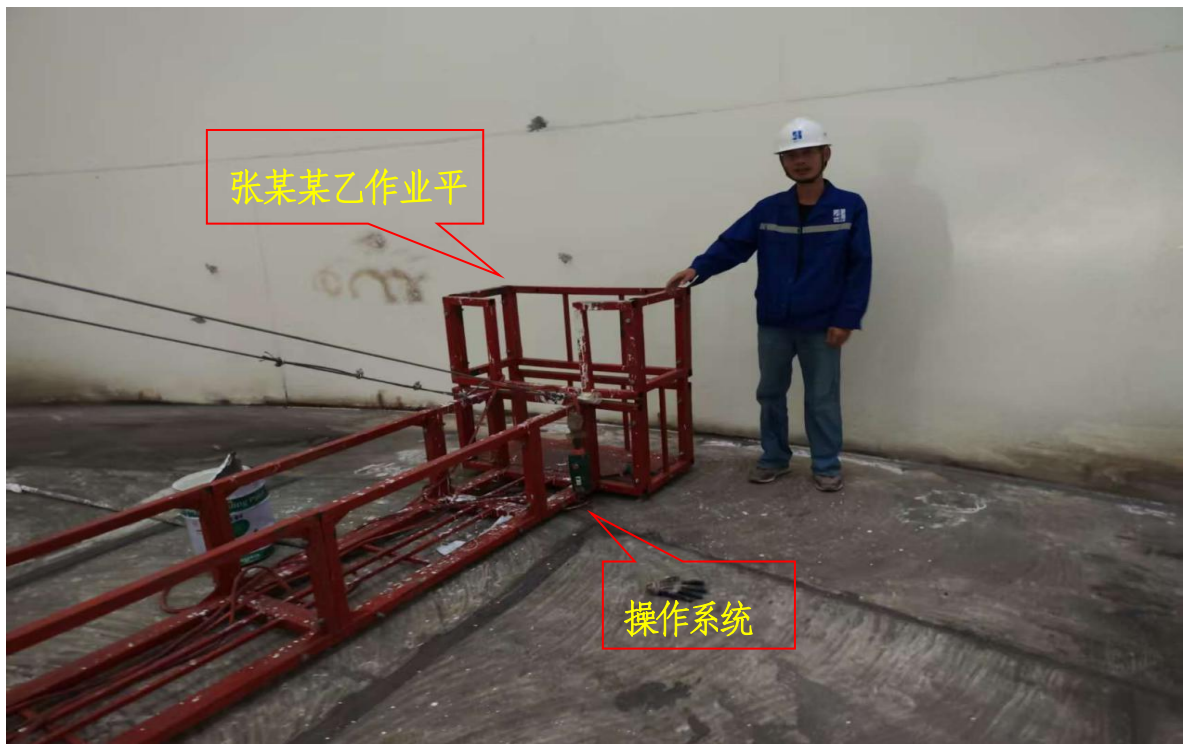
6. 经现场指认张某某乙位于支臂东北处作业、刘某某位于支臂西南处作业（图 11、12）。

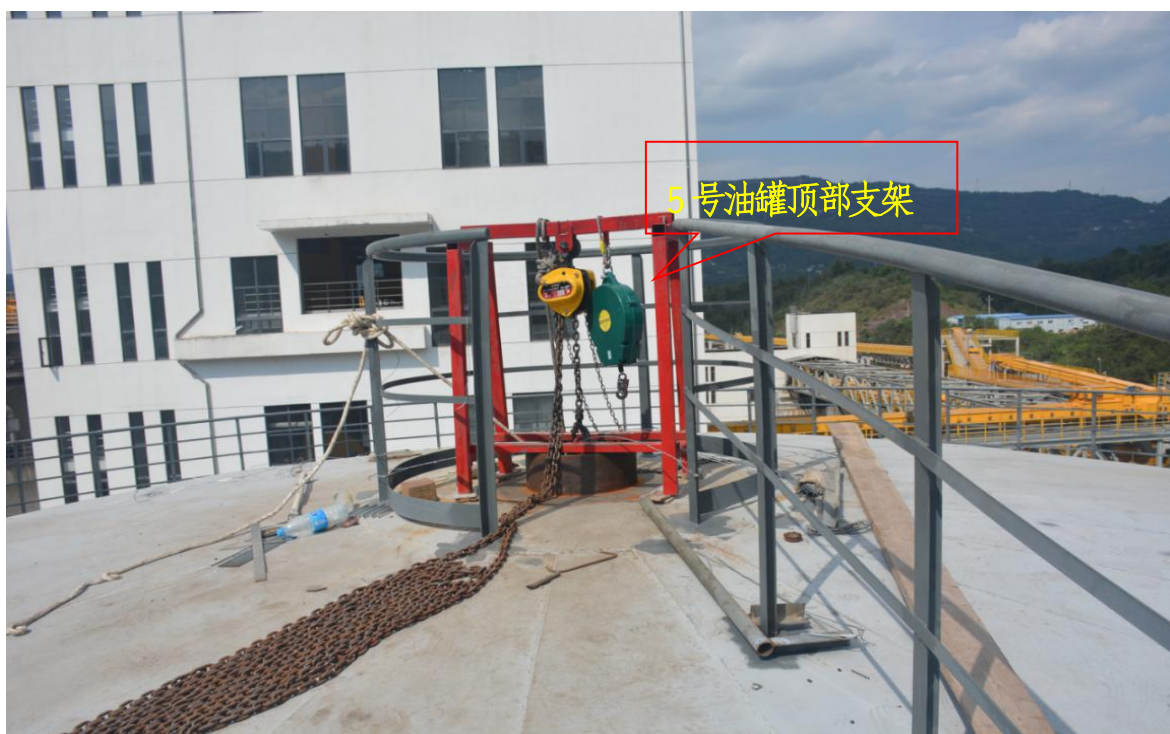
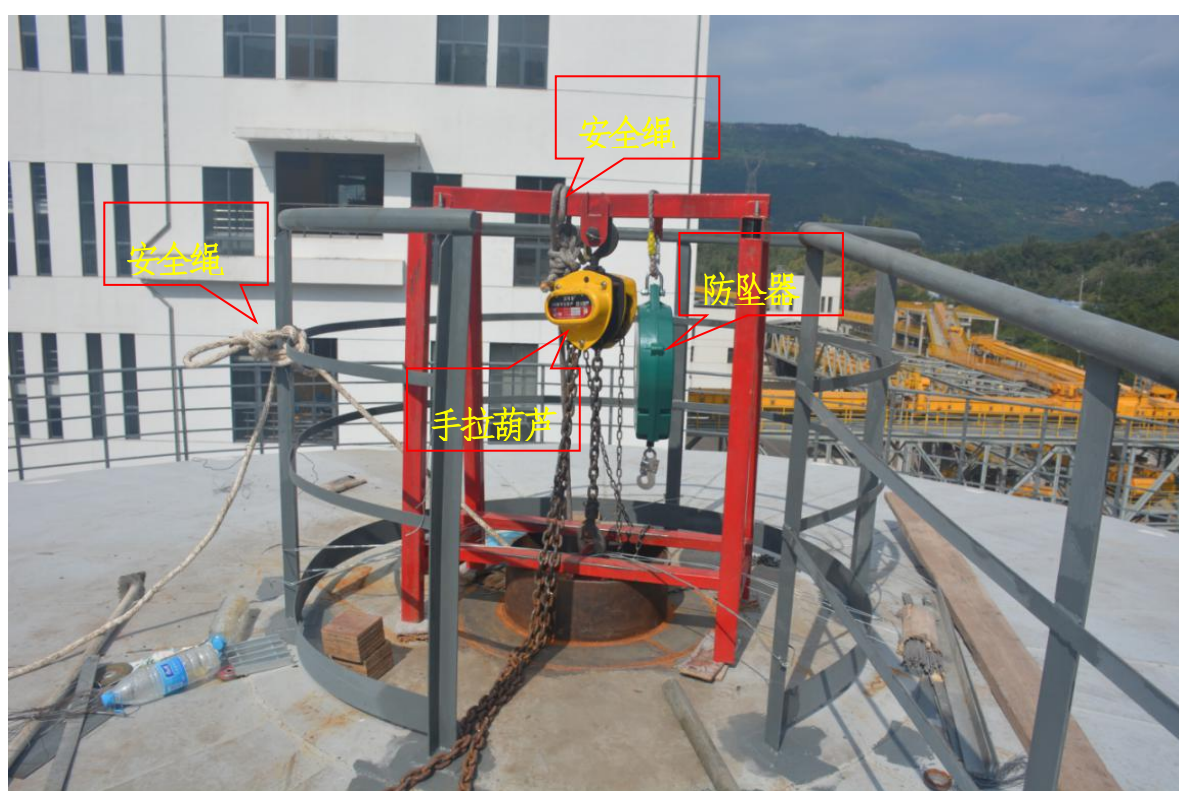
1. 5 号油罐罐体顶部使用方钢搭设一座支架,支架上有力可多牌 VD 型手拉葫芦一个,承载力 3t,手拉葫芦上穿钢链与吊篮导架顶端相连,用于导架固定,支架上还安装有一部 TXS 型差速防坠器,防坠器钢丝回收于壳体内,另有两根安全绳分别绑扎在支架横梁及罐体顶部护栏上,安全绳一端从罐体顶部洞口伸入罐体内(图 13、14)。

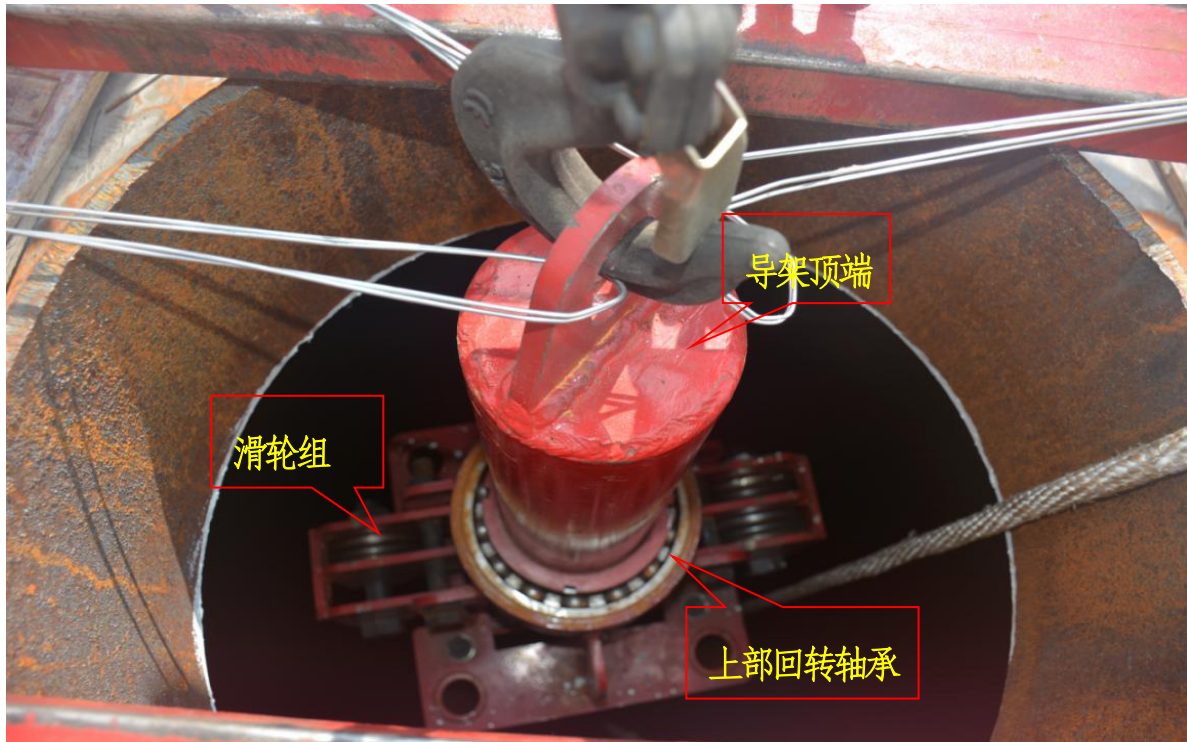
图 15

2. 罐体顶部支架下方为 5 号油罐顶部洞口,洞口处可见吊篮导架顶端滑轮组和上部回转轴承(图 15)。

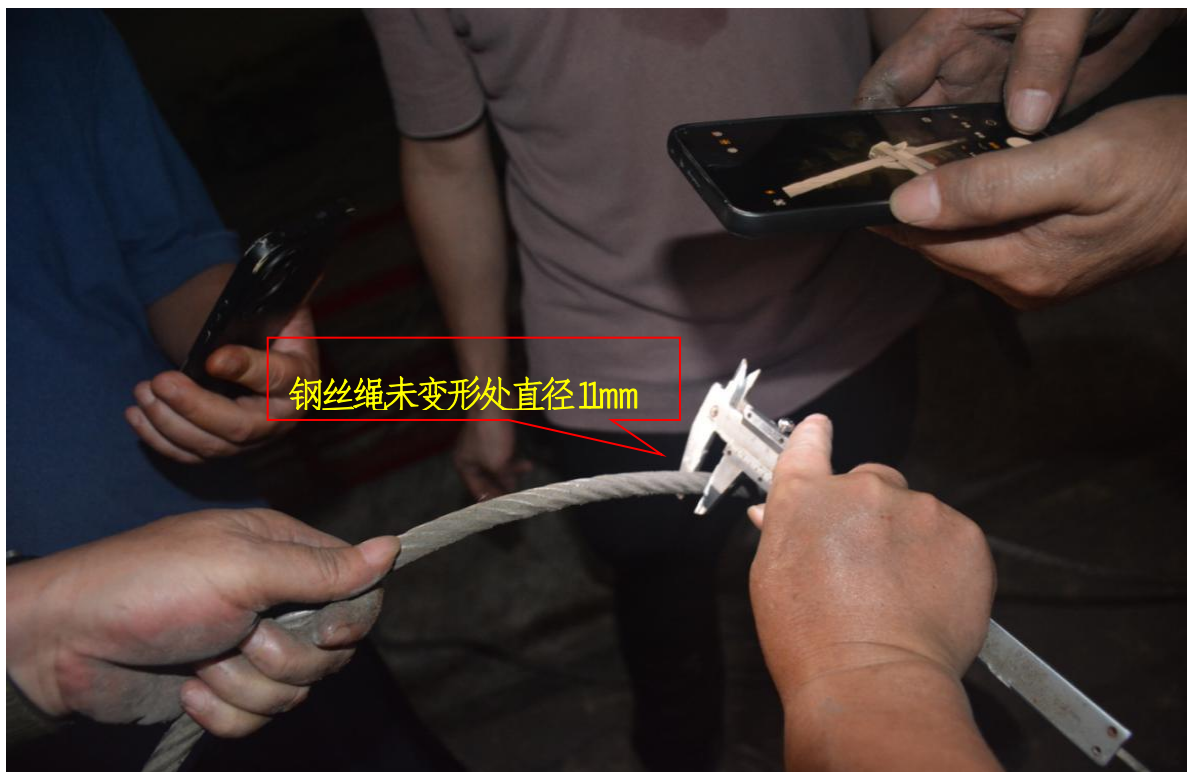
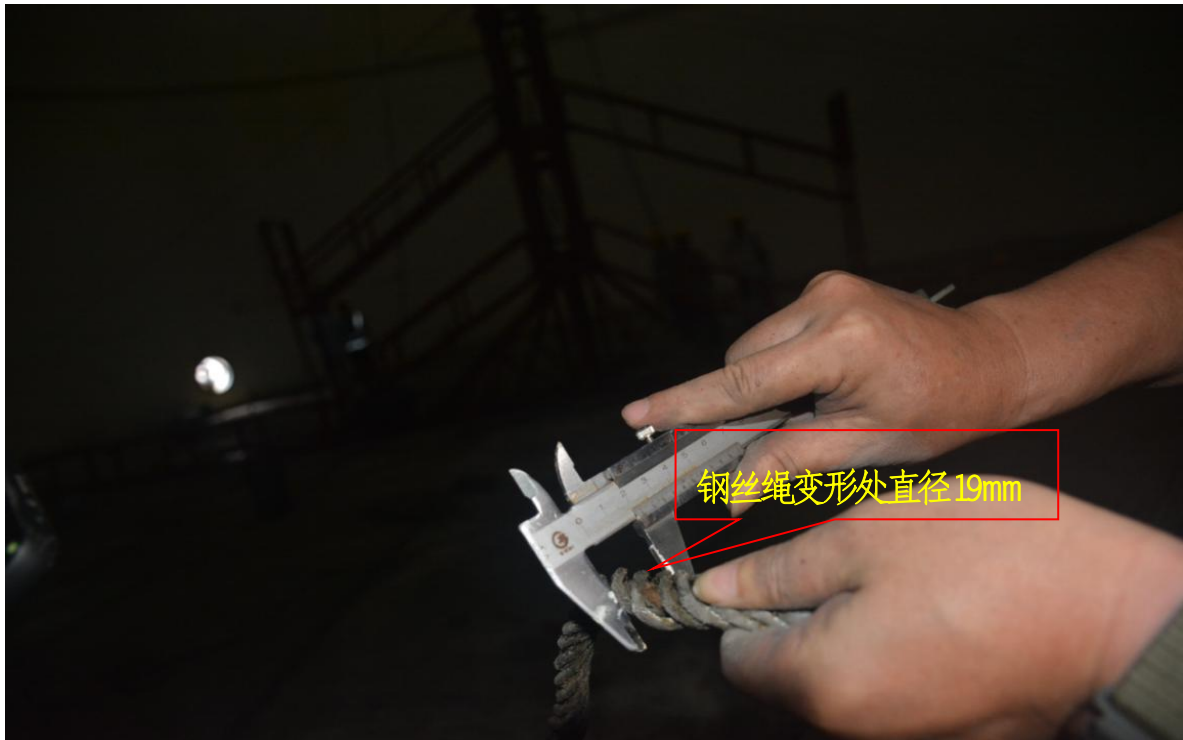
3. 吊篮滑轮提升系统由底部导绳滑轮、顶部滑轮组、支臂导绳滑轮组成,钢丝绳从卷扬机处接出,通过底部导绳滑轮穿过顶部滑轮组后穿过支臂导绳滑轮与支臂相接,经测量钢丝绳未变形处直径为 11mm,卷扬机端钢丝绳至断口处为 35m,支臂连接端钢丝绳至断口处为 30m,钢丝变形段长度约 1.1m,变形处直径 19mm(图 16、17)。

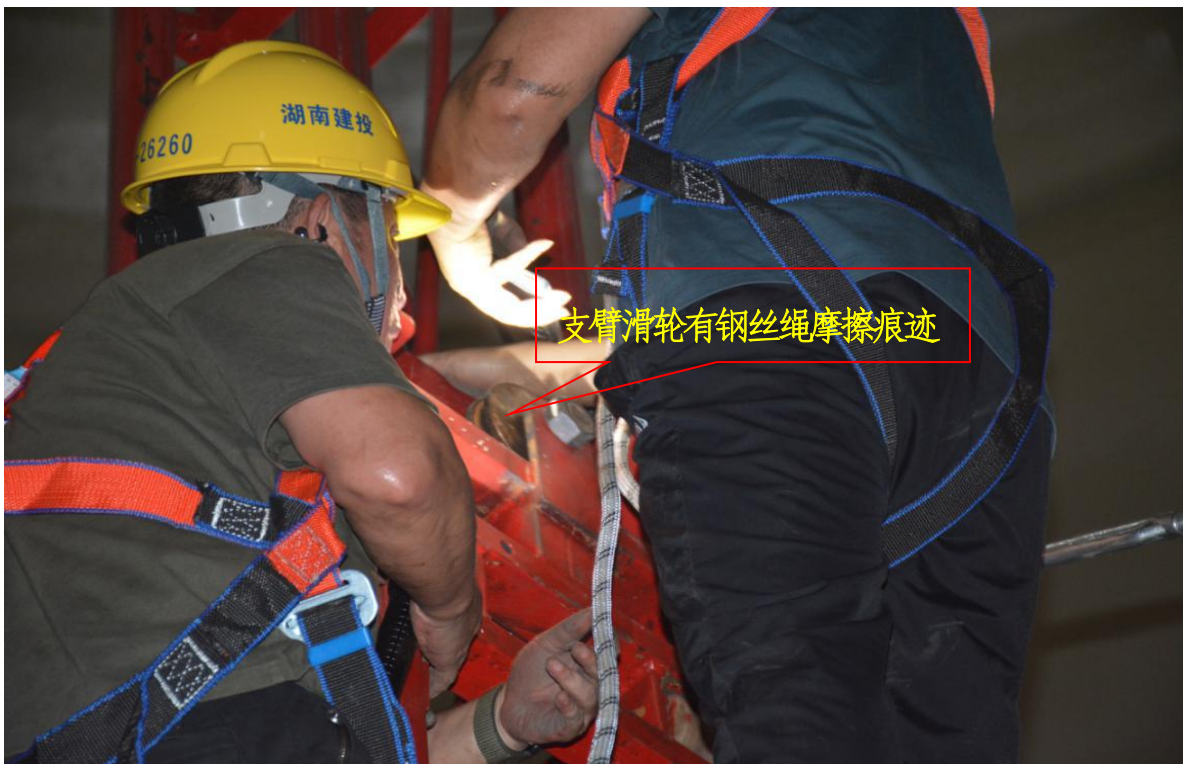
图 18

4. 经现场检查支臂滑轮上有明显钢丝绳摩擦痕迹(图 18)。

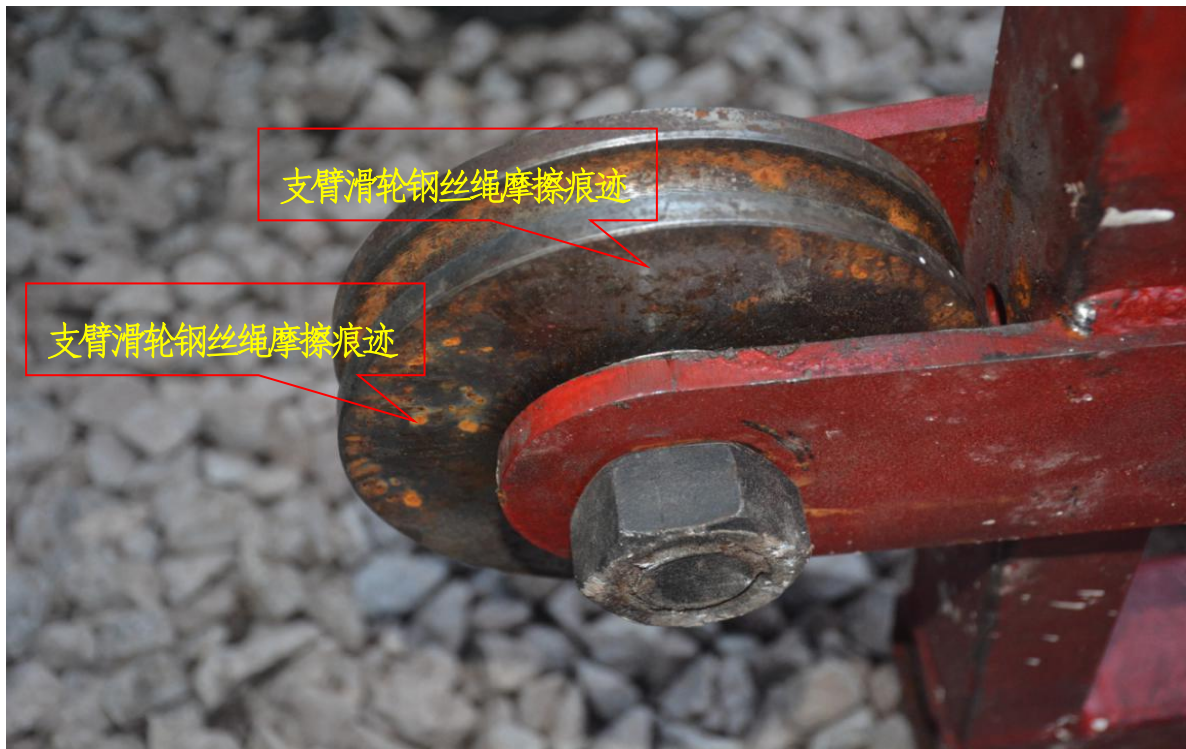
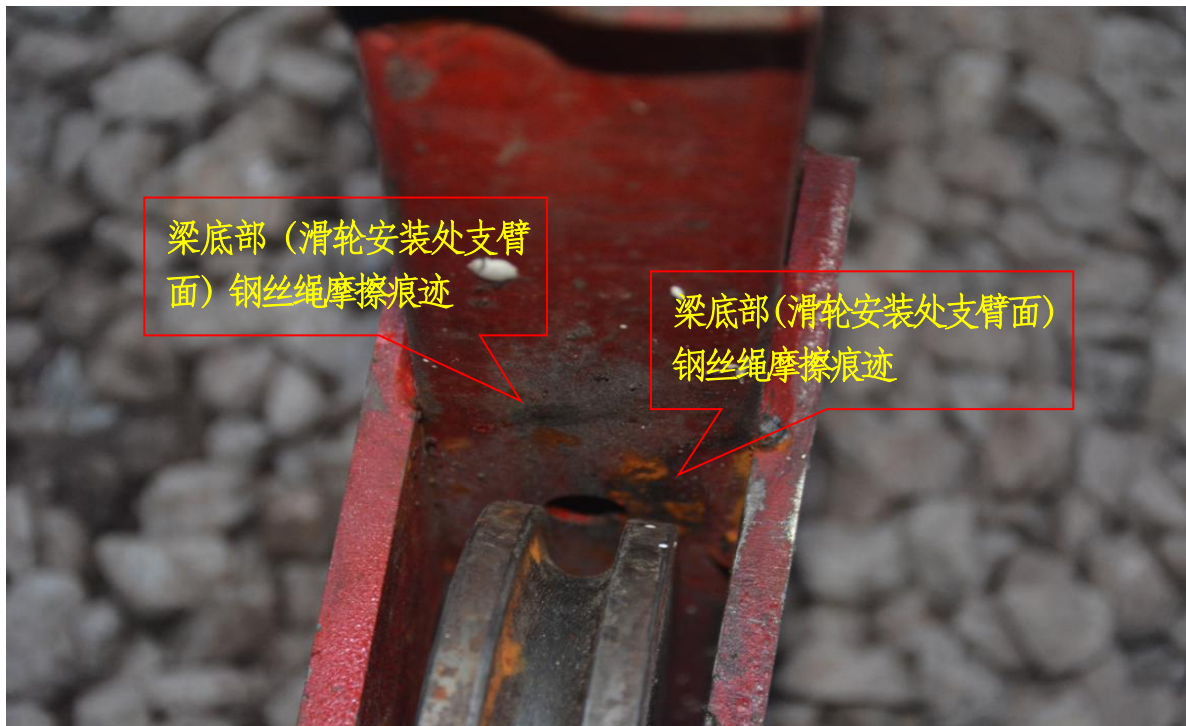
3. 经现场检查,拆除的支臂滑轮、顶部滑轮组,顶部滑轮组滑轮未见钢丝绳摩擦痕迹,支臂滑轮及梁底部(滑轮安装处支臂面)有明显钢丝绳摩擦痕迹(图 19、20)。

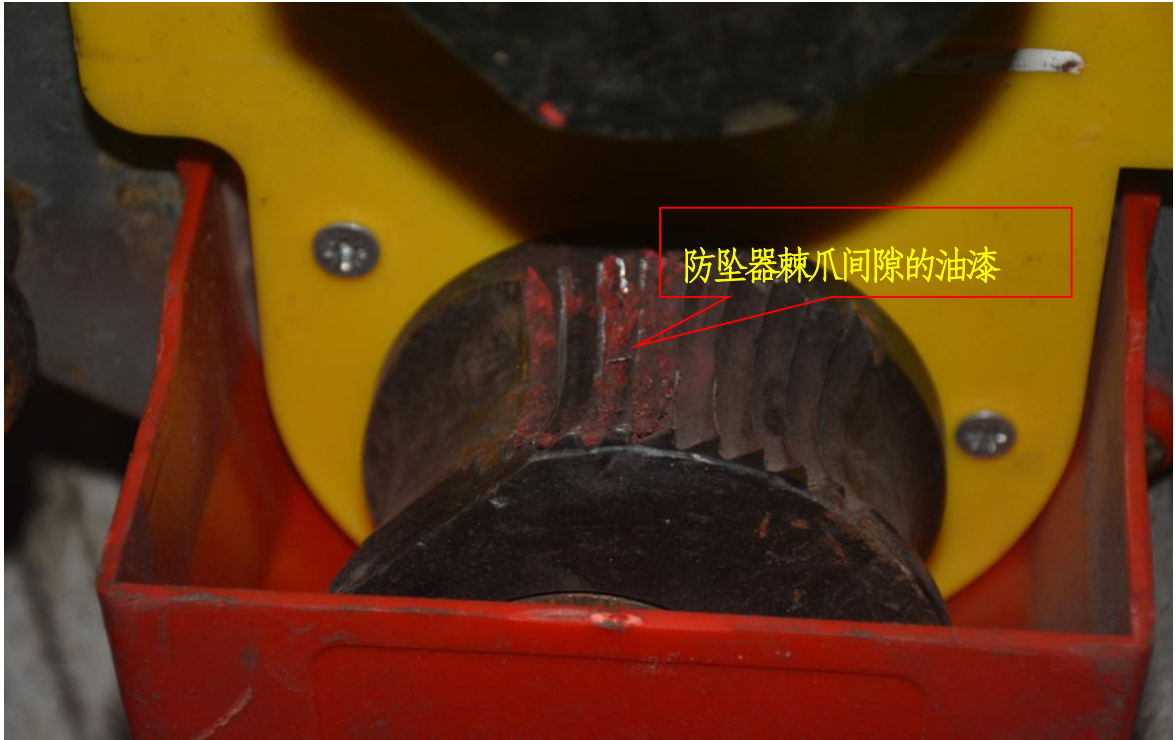
图 21

4. 经现场检查,防坠器启动后未完全作用,前端 3 至 4 节卡齿内有红色油漆(图 21),为防坠器启动后从导架标准节上刮下的油漆。

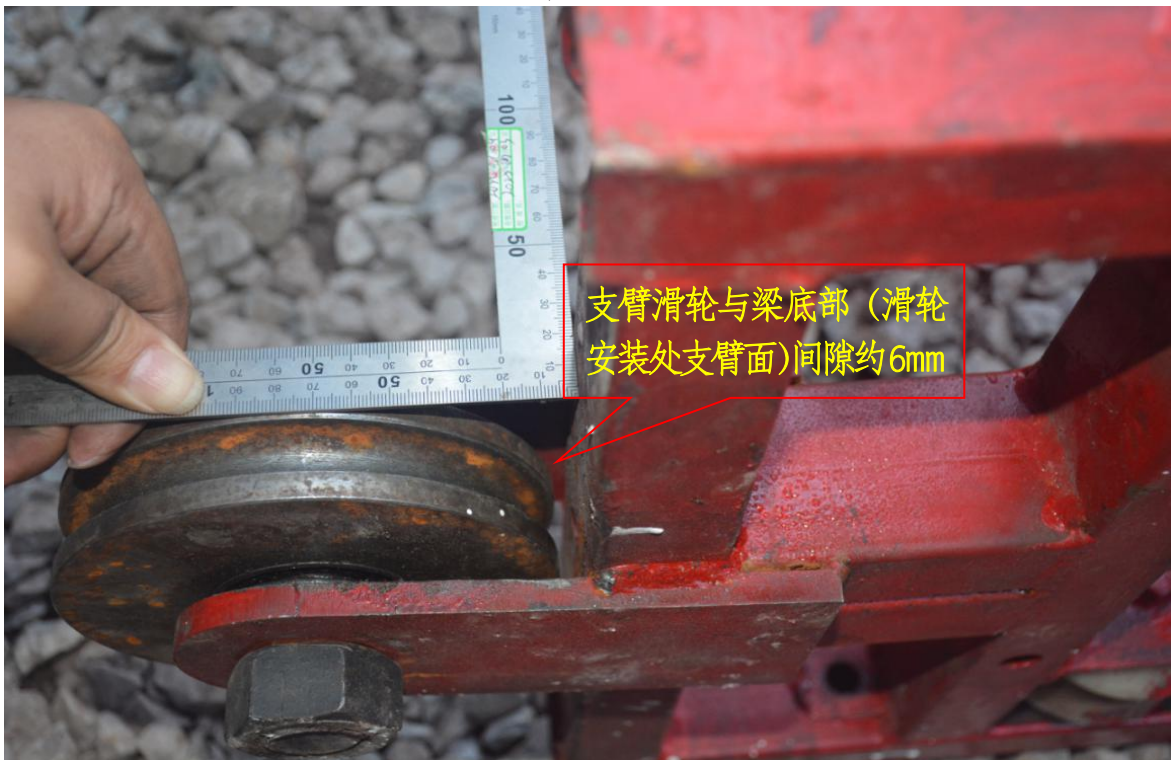
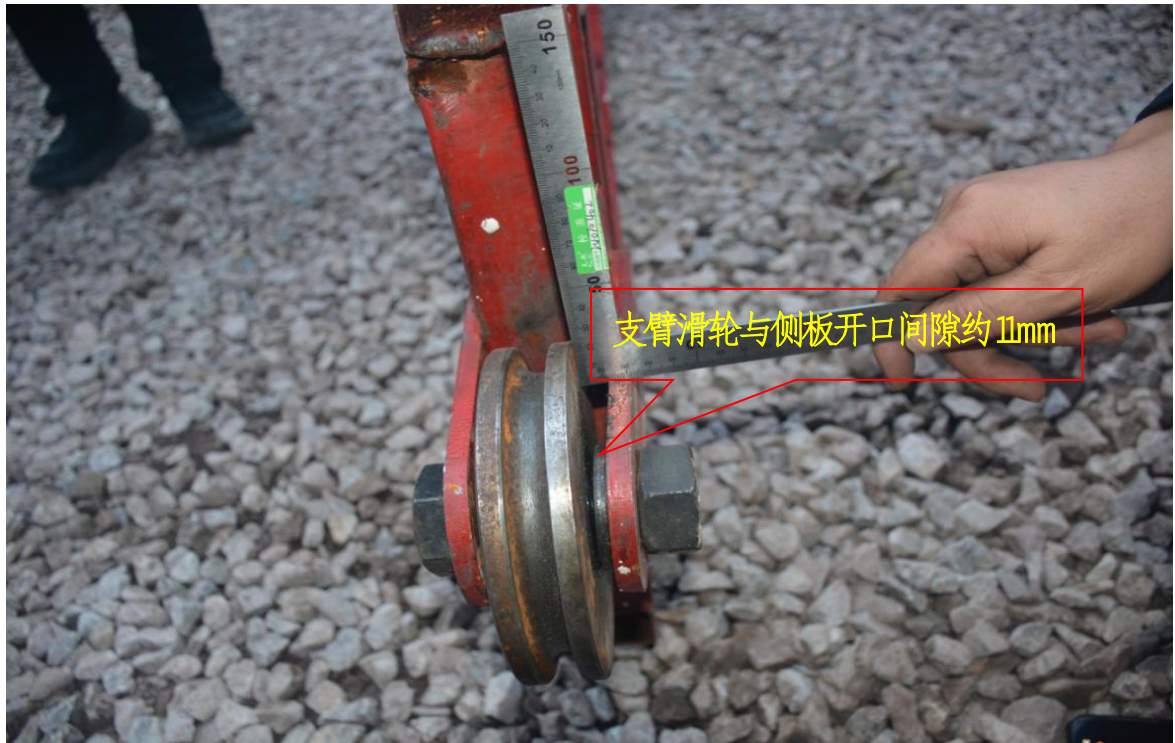
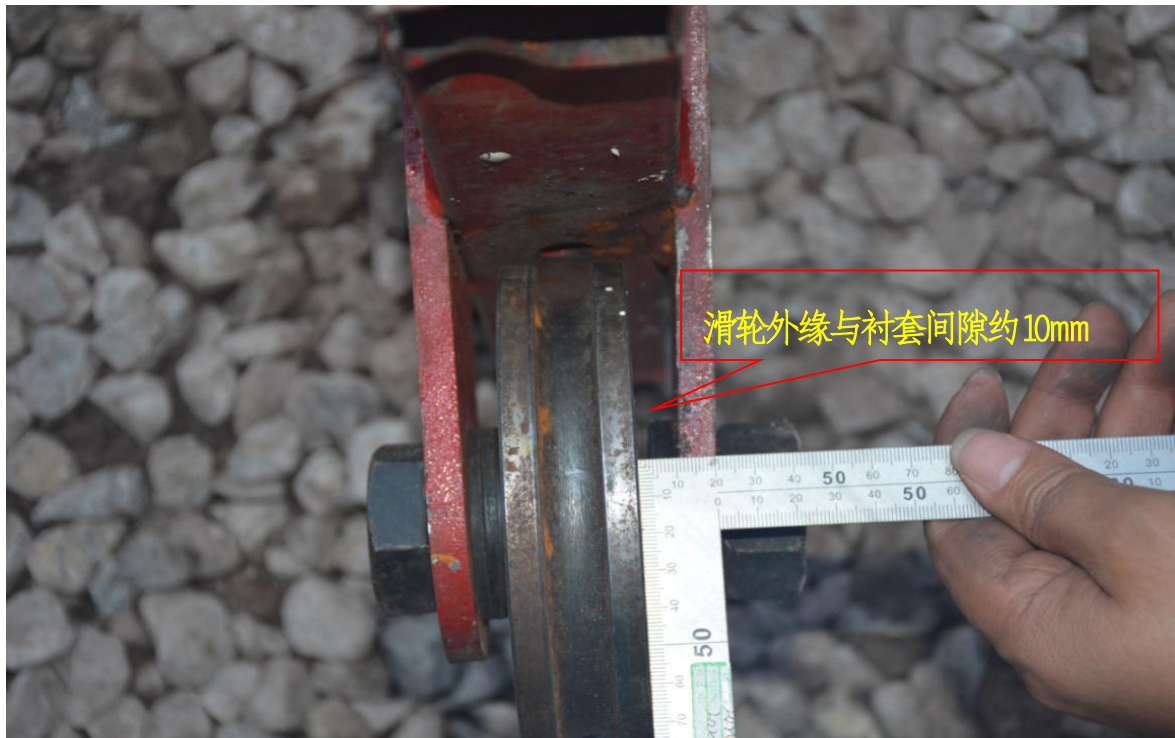
5. 经现场测量支臂滑轮与梁底部(滑轮安装处支臂面)间隙约 6mm,与侧板开口间隙约 11mm,滑轮外缘与衬套间隙约 10mm(图 22、23、24)。
