# 莱州金城莱州百纳建材有限公司“9·23” 一般机械伤害事故调查报告

莱州市政府事故调查组

2024 年 12 月 31 日

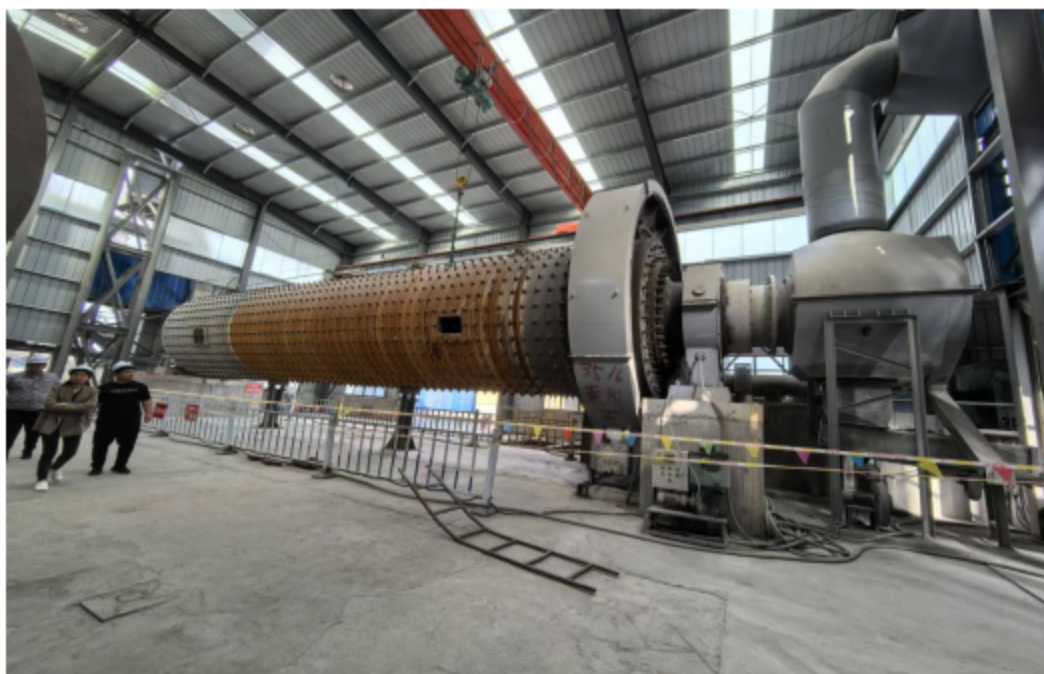
图 1 管磨机整体图

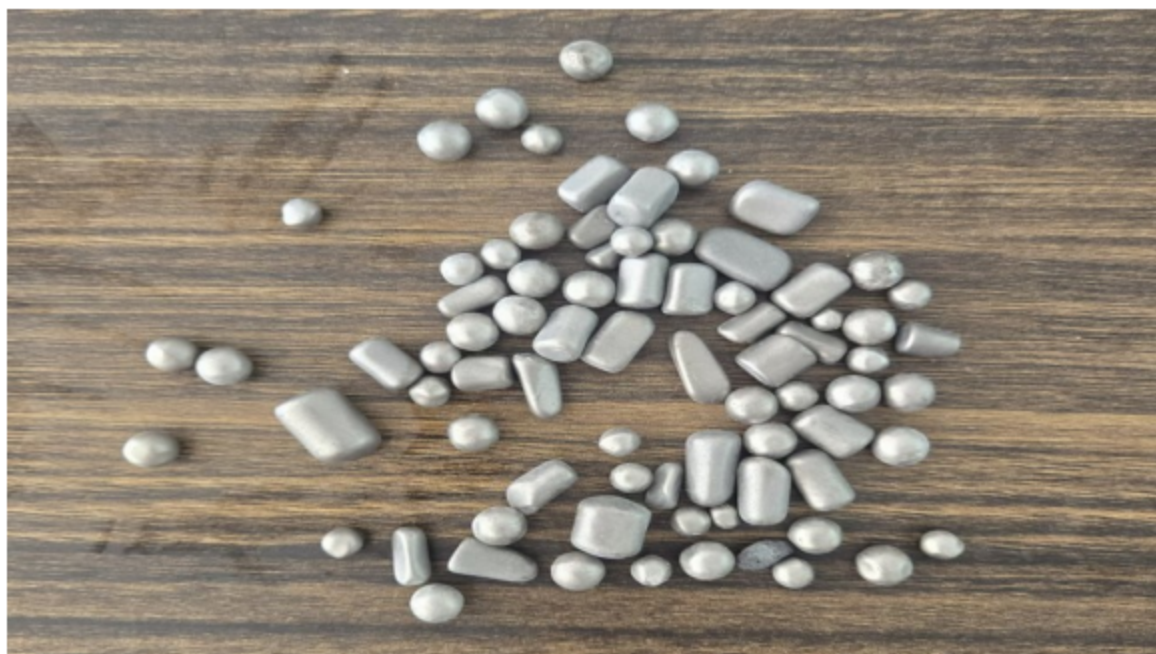
图 2 管磨机内研磨体图

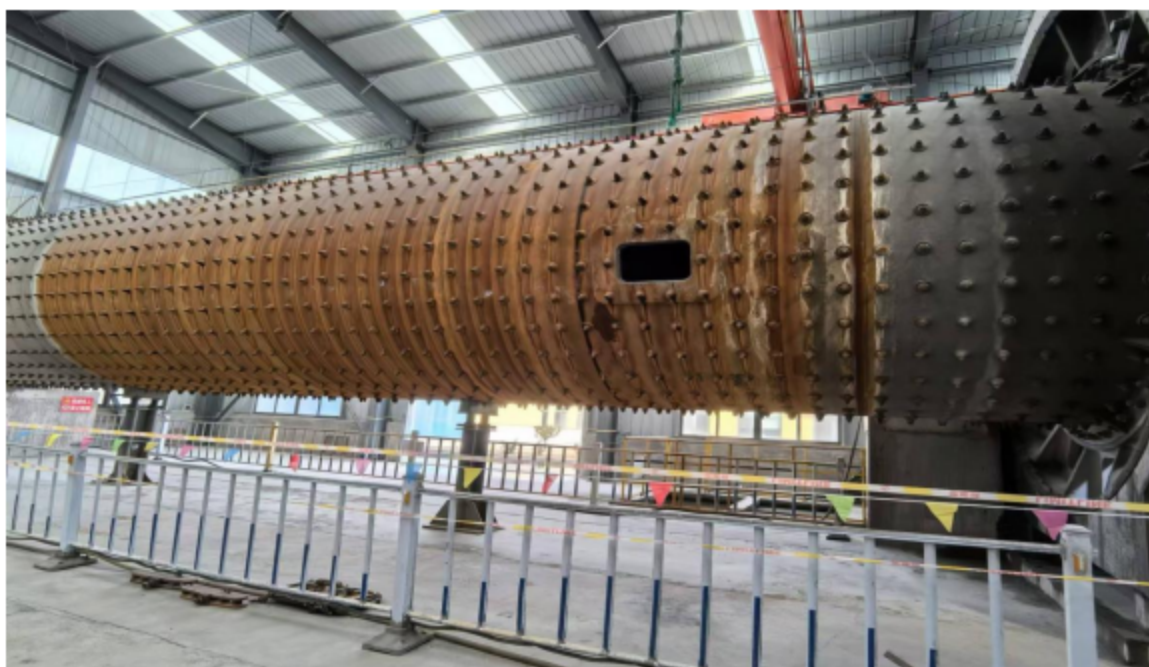
图 3 管磨机研磨二仓图

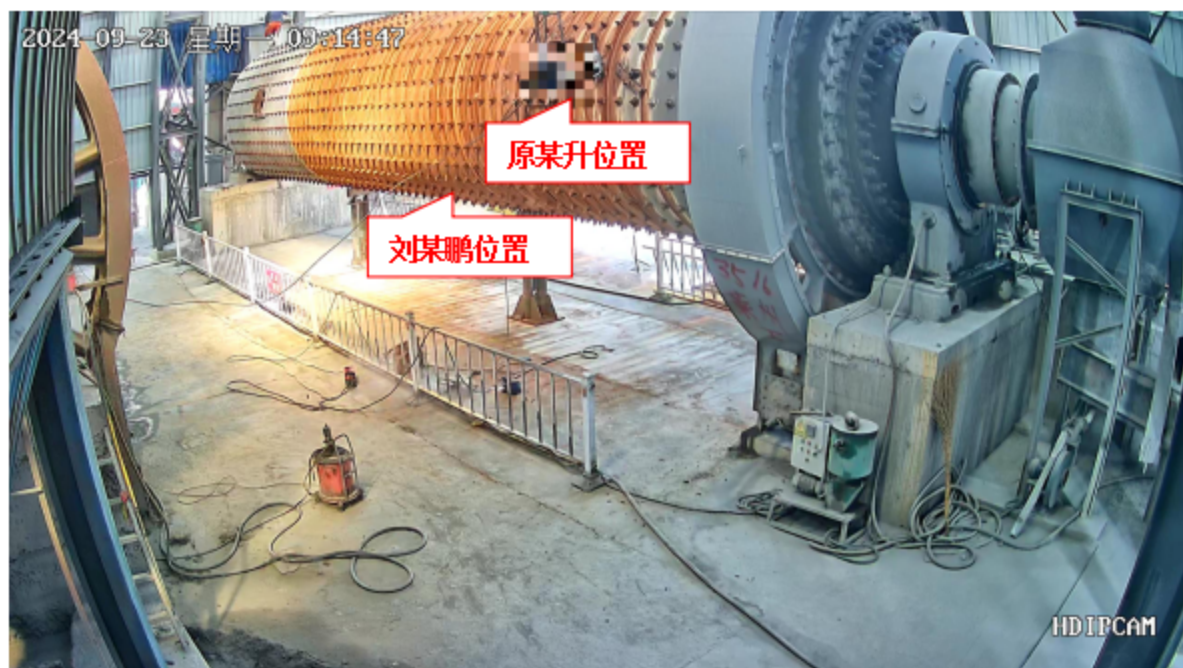
图4 事故现场照片

检修口由垂直向上转至偏南90度，钢直梯呈弯曲状，上段向上，顶端横档用绳索固定在行车吊钩上，下段折弯在检修口内，原某升钻出检修口时身体上部被挤压在钢直梯和管磨机体之间，

刘某鹏困在管磨机内，被管磨机内翻滚的研磨体掩埋、灼烫（图4）。

事故直接原因是：百纳建材组织检维修作业时，在管磨机体内研磨体未完全冷却的情况下安排原某升、刘某鹏进入管磨机内；刘某鹏在作业人员在管磨机内的情况下通知启动管磨机，管磨机转动导致内部研磨体滚动，高热研磨体翻出，原某升在钻出检修口逃生时被钢直梯与滚动的管磨机机体挤压，刘某鹏逃生不及被管磨机内翻滚的研磨体掩埋、灼烫。

**（二）强化风险管控机制，提高本质安全水平。**百纳建材要建立健全安全生产风险分级管控制度，全面贯彻落实风险隐患双重预防机制，对管磨机存在的各类风险进行全方位辨识和评估，确定管磨机停机后完全冷却时间，建立专门的规章制度和安全操作规程，采取设置紧急开关等有效的管控措施，提高设备本质安全水平，设计安装人员进入后设备不能启动的安全设备，编制适用的风险管控清单，确定责任部门和责任人，制定可行的现场处置方案，针对管磨机风险点开展专项培训和应急演练，确保员工掌握管磨机的危险和有害因素及防范措施，安全操作规程和技能，熟悉在紧急情况下采取的应急处置措施，提高应急反应能力。
